事故・故障等発生報告書

東二総発第22号
令和7年6月13日

発生年月日	令和7年2月4日(火)
発生場所	東海第二発電所 中央制御室(非管理区域)
件名	東海第二発電所 中央制御室内制御盤における火災の発生について(第2報)
状況 原因 対策 環境への影響等	別紙のとおり

東海第二発電所 中央制御室内制御盤における火災の発生について

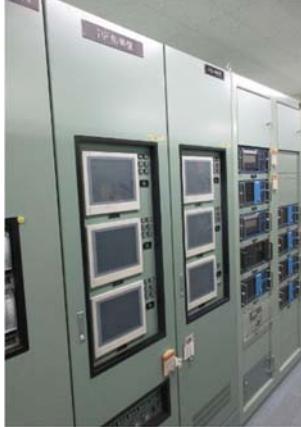
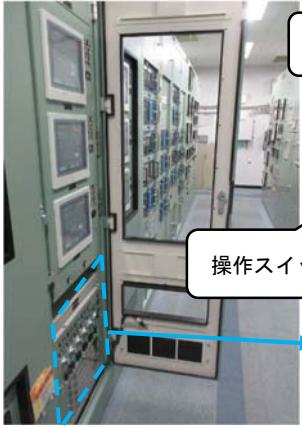
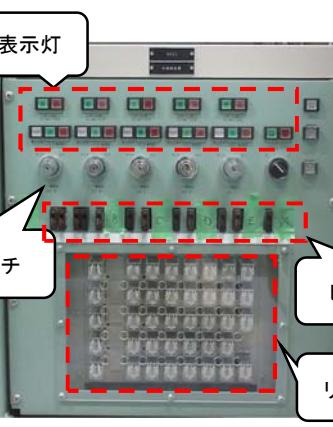
<p>(当該制御盤外観) (当該制御盤外観(扉開)) (当該制御盤(正面扉開))</p>

当該制御盤内は、操作スイッチ、ヒューズ、抵抗器、リレー、端子台、表示灯等で構成されている。これらについて、目視点検をしたところ、当該制御盤内天板部及び端子台（ポリカーボネート製）にすすの付着や変色を確認しており、特に抵抗器に近接する端子台の一部には焼損があることを確認した。なお、その他の構成機器には変色等の異常がないことを確認した。

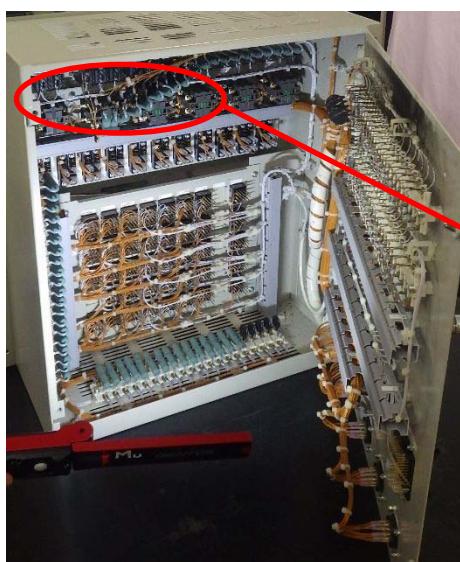
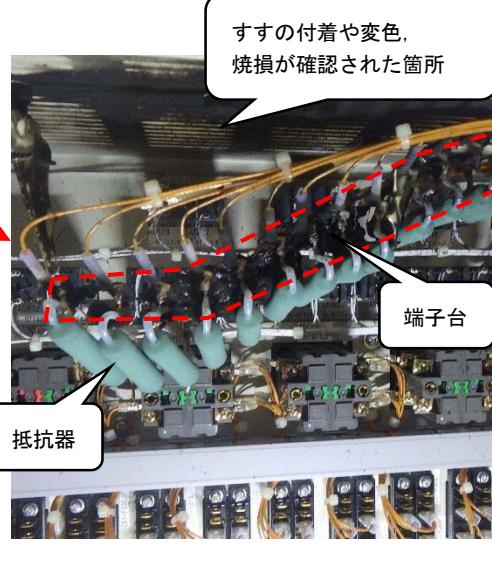
以上より、本事象はシェアバルブの動作電流（約5.8 A）が流れると約0.7秒後に溶断する仕様であるスローブローヒューズを今回のシェアバルブの作動試験にあたり、工場出荷時の試験にあわせ一時的に大容量のヒューズに変更したこと及び通電状態が継続したことにより、抵抗器に異常発熱が生じ、近接する端子台が焼損に至ったものと推定する。

<p>抵抗器 (Resistor) 端子台 (Terminal Block)</p> <p>すすの付着や変色、 焼損が確認された箇所</p> <p>(当該制御盤裏面内部) (焼損箇所拡大)</p> <p>当該制御盤内は、操作スイッチ、ヒューズ、抵抗器、リレー、端子台、表示灯等で構成されている。これらについて、目視点検をしたところ、当該制御盤内天板部及び端子台にすすの付着や変色を確認しており、特に抵抗器に近接する端子台の一部には焼損があることを確認した。なお、その他の構成機器には変色等の異常がないことを確認した。</p>
備考	—

現状のスローブローヒューズは当該制御盤表面から容易に交換可能な場所に設置されていることから、容易に交換できないよう当該ヒューズをリレーボックス内収納箱に移設するとともに施錠管理を行う。

当該制御盤のスローブローヒューズ設置箇所に他ヒューズへの交換禁止の注意喚起銘板を取り付ける。

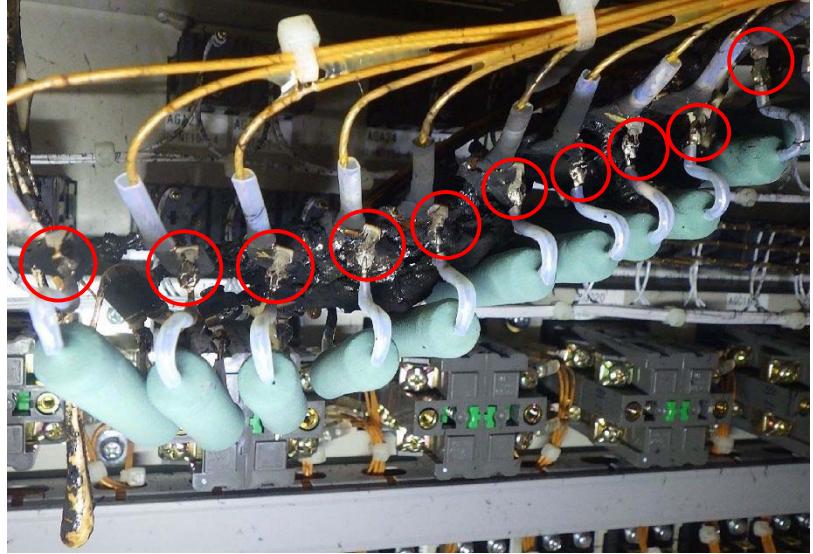
焼損していた端子台端子部の接触不良確認結果	
目的	当該端子部に接触不良があるかを確認する。
確認日	2025年2月5日
確認内容	当該端子部について目視により確認を行う。
確認結果	<p>当該端子部はハンダ取付けで接続されていることから、ハンダ不良による接触不良がないことを目視により確認した。</p>

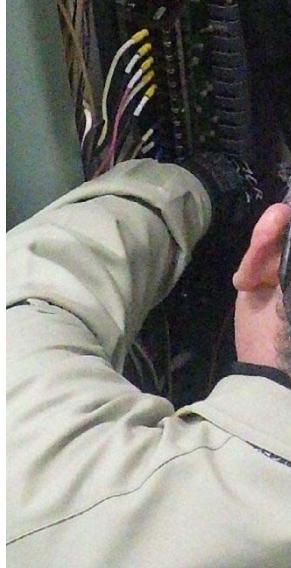
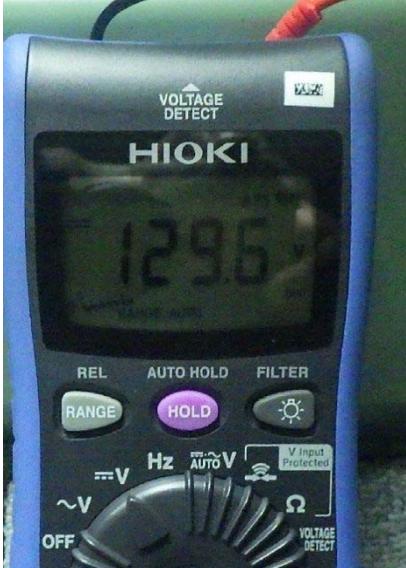
当該制御盤の入力電圧測定記録	
目的	当該制御盤の一次側電源電圧の測定を行い、過剰な電圧が本事象の要因となるかを確認する。
確認日	2025年2月5日
確認内容	当該制御盤の一次側に接続する入力電圧を測定する。
確認結果	<p>当該制御盤の一次側に接続する入力電圧を測定した結果、当該制御盤の電源仕様である直流125V (+10%, -20%) の範囲内であることを確認した。</p>

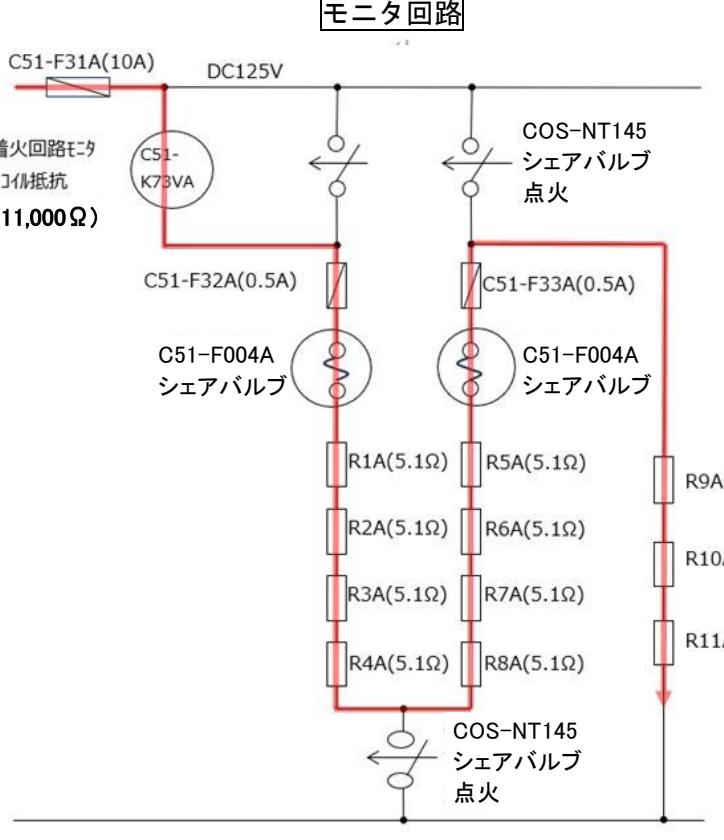
当該制御盤の過電流（回路故障）影響確認	
目的	当該制御盤の回路故障により過電流が流れる状態ではないことを確認する。
確認日	2025年2月5日
確認内容	製造記録及び据付後の管理状態を確認し、回路故障により過電流が流れる状態ではなかったことを確認する。
確認結果	<p>製造記録を確認した結果、当該制御回路の電流値が許容範囲内であることを確認した。</p> <p>また、据付後以降は当該制御回路を監視するモニタ回路にて回路が正常に維持されていることを確認した。</p>

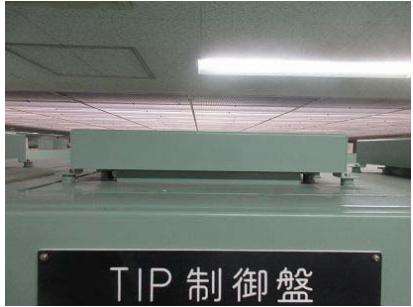
<p>(制御盤上部)</p>

当該制御盤の塵埃堆積状況確認結果	
目的	当該制御盤について塵埃の堆積状況を確認し、電気回路への影響を確認する。
確認日	2025年2月4日
確認内容	当該制御盤について、塵埃の堆積の状況を目視で確認する。
	<p>当該制御盤を確認した結果、有意な塵埃の堆積は確認されなかった。</p>

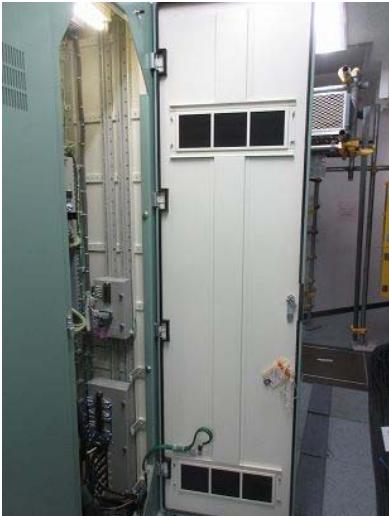
<p>(外気取込みフィルタ)</p>

塵埃の堆積により絶縁性能の低下等が発生した場合、火災に至る可能性がある。当該制御盤における塵埃の堆積状況を確認した結果、当該制御盤の冷却ファン本体及び天板の吹出し口に塵埃の堆積は確認されず、外気取込みフィルタについても有意な塵埃の付着及び劣化がないことを確認したことから、塵埃の堆積が要因となる可能性は考え難い。

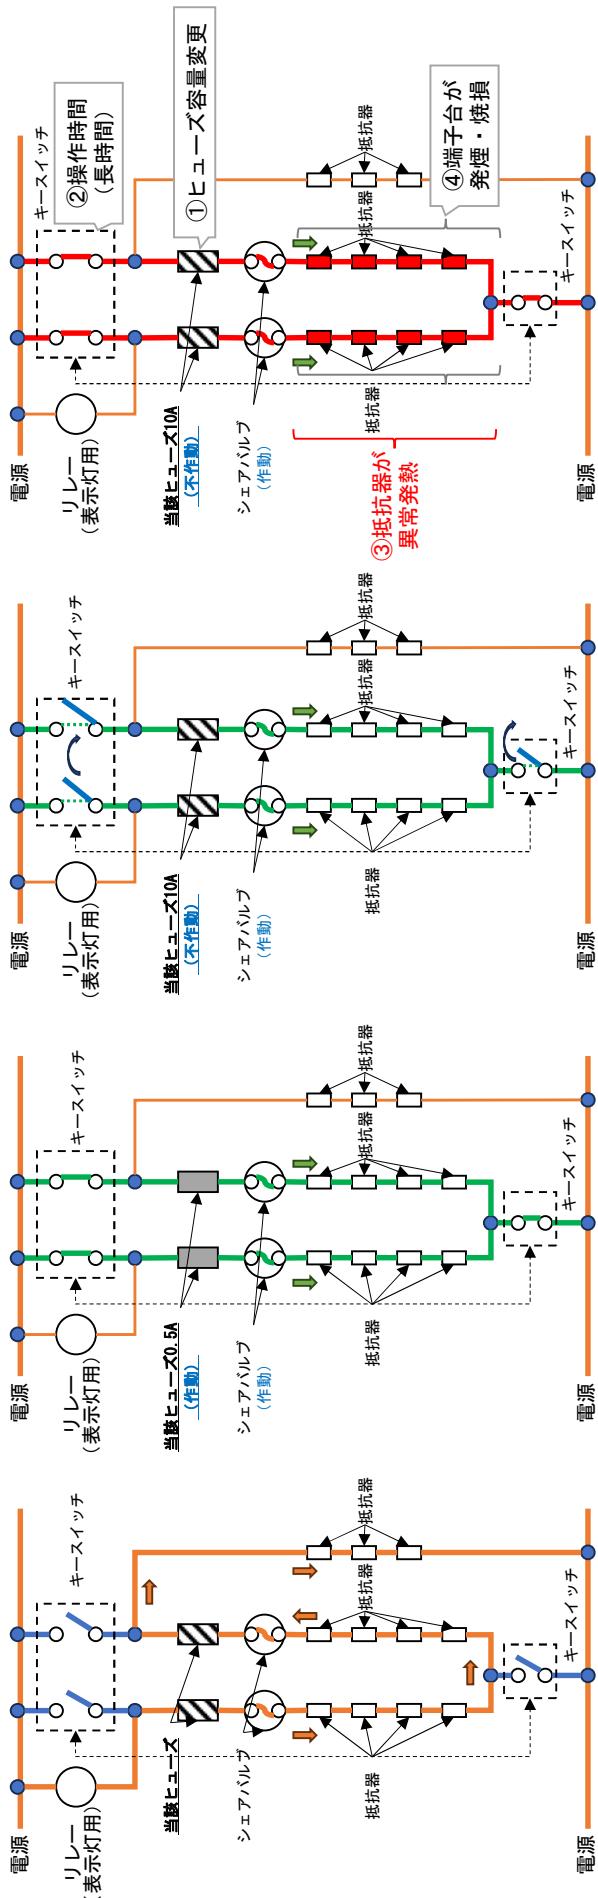
事象発生のメカニズム

0. 5 Aヒューズの場合
- シェアバルブ作動後
速やかに当該ヒューズ
が回路を遮断（端子台の焼損無し）
0. 5 Aヒューズの場合
- シェアバルブ作動後 3から4秒にて
キースイッチを戻すことにより回路を
遮断（端子台の焼損無し）
0. 5 Aヒューズの場合
- ①ヒューズを大容量に変更
②キースイッチを長時間「入」に保持
③通電が継続され抵抗器が異常発熱
④抵抗器付近の端子台が発煙・焼損

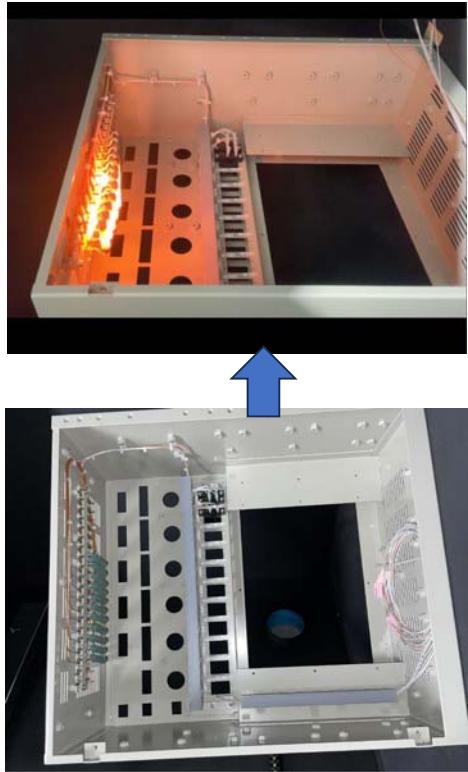
【参考：モックアップ試験結果】

<table><tr> <th>手順</th><th>結果</th><th>写真</th></tr><tr> <td>1) スローブローヒューズによる作動確認</td><td>ヒューズは0.6秒で溶断し、端子台を含む試験回路に発煙・焼損が無いことを確認した。</td><td></td></tr><tr> <td>2) 大容量ヒューズによる作動確認（短時間、3～4秒通電）</td><td>通電により抵抗器が発熱するものの、試験回路に発煙・焼損が無いことを確認した。</td><td></td></tr><tr> <td>3) 大容量ヒューズによる作動確認（通電状態継続）</td><td>53秒で端子台の発煙・焼損を確認した。</td><td></td></tr></table>

<p>以上のことから、シェアバルブの作動確認において、スローブローヒューズを大容量のヒューズに交換し、通電状態を継続させたことから抵抗器が発熱源となって近傍に設置されている端子台が過熱され、焼損に至ったことが確認した。</p>	手順	結果	写真	1) スローブローヒューズによる作動確認	ヒューズは0.6秒で溶断し、端子台を含む試験回路に発煙・焼損が無いことを確認した。		2) 大容量ヒューズによる作動確認（短時間、3～4秒通電）	通電により抵抗器が発熱するものの、試験回路に発煙・焼損が無いことを確認した。		3) 大容量ヒューズによる作動確認（通電状態継続）	53秒で端子台の発煙・焼損を確認した。		
手順	結果	写真												
1) スローブローヒューズによる作動確認	ヒューズは0.6秒で溶断し、端子台を含む試験回路に発煙・焼損が無いことを確認した。													
2) 大容量ヒューズによる作動確認（短時間、3～4秒通電）	通電により抵抗器が発熱するものの、試験回路に発煙・焼損が無いことを確認した。													
3) 大容量ヒューズによる作動確認（通電状態継続）	53秒で端子台の発煙・焼損を確認した。													
備考	—
