事故・故障等発生報告書

令 08 原 機（サ）039  
令和 8 年 8 月 5 日

| 件                    名 | プルトニウム燃料第一開発室における焦げ跡の確認（火災）<br>について（第 2 報） |

プルトニウム燃料第一開発室における焦げ跡の確認（火災）について  
（第 2 報）

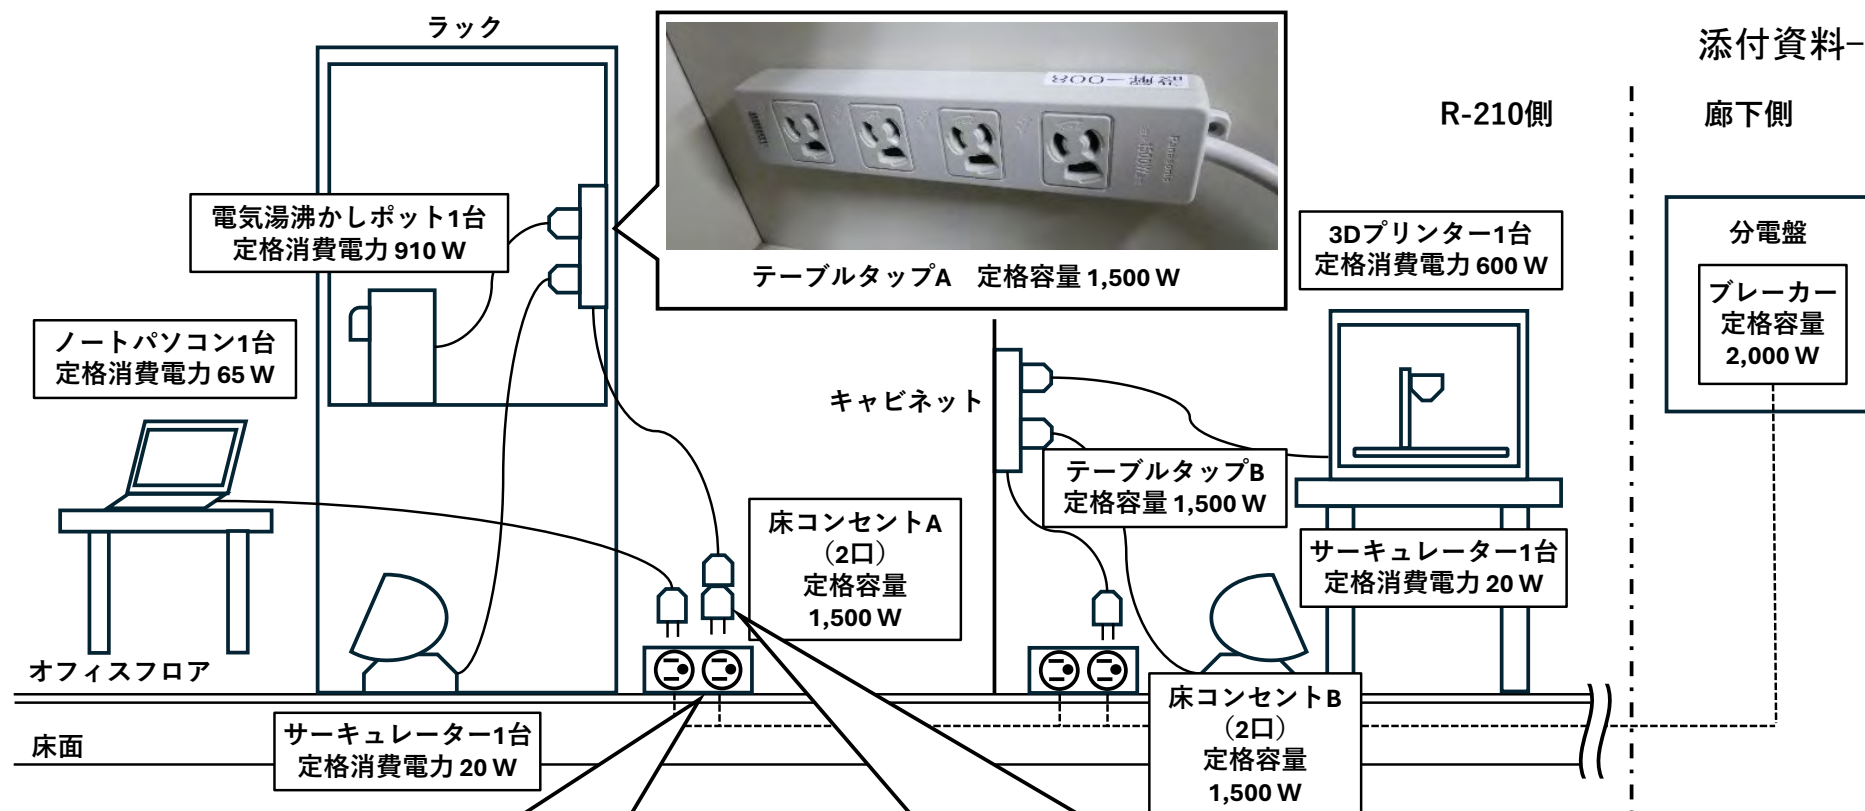
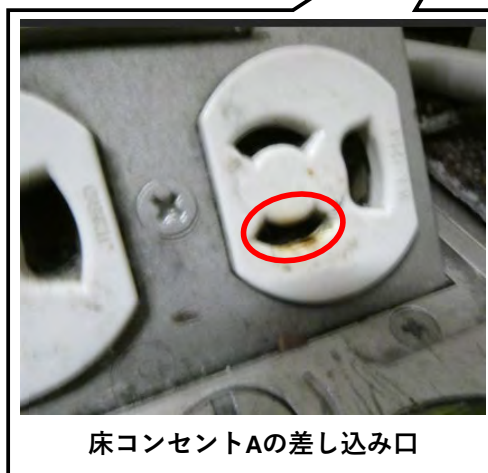
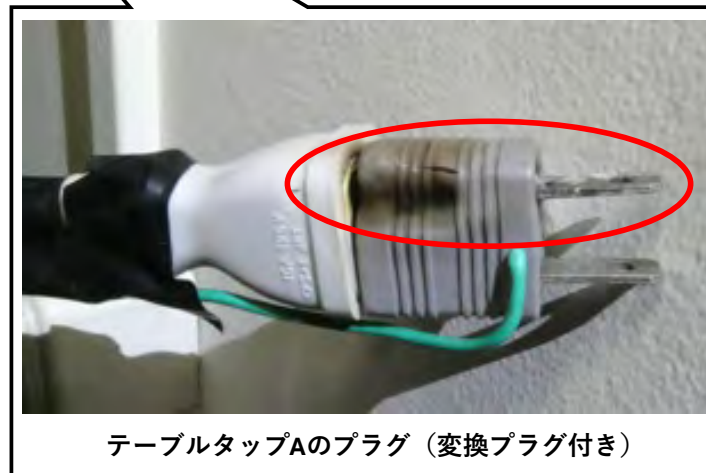
添付資料-3

令和 8 年 6 月 15 日（月）、核燃料サイクル工学研究所（以下「サイクル研」という。）プルトニウム燃料第一開発室（以下「Pu-1」という。）2 階居室（R-210）において、テーブルタップ（以下「テーブルタップ A」という。）のプラグ、3 極から 2 極への変換プラグ（以下「変換プラグ」という。）及び床コンセント（以下「床コンセント A」という。）の差し込み口に焦げ跡を発見した（発見時には火・煙なし）。

8 時 10 分頃 従業員が電気湯沸かしポットを使用するためテーブルタップ A のプラグ（変換プラグ付き）を床コンセント A に挿そうとしたところ、テーブルタップ A のプラグ、変換プラグ及び床コンセント A の差し込み口に焦げ跡を発見（火・煙なし）

○：焦げ跡箇所

テーブルタップ、床コンセント及び電気機器の配置並びに焦げ跡の状況

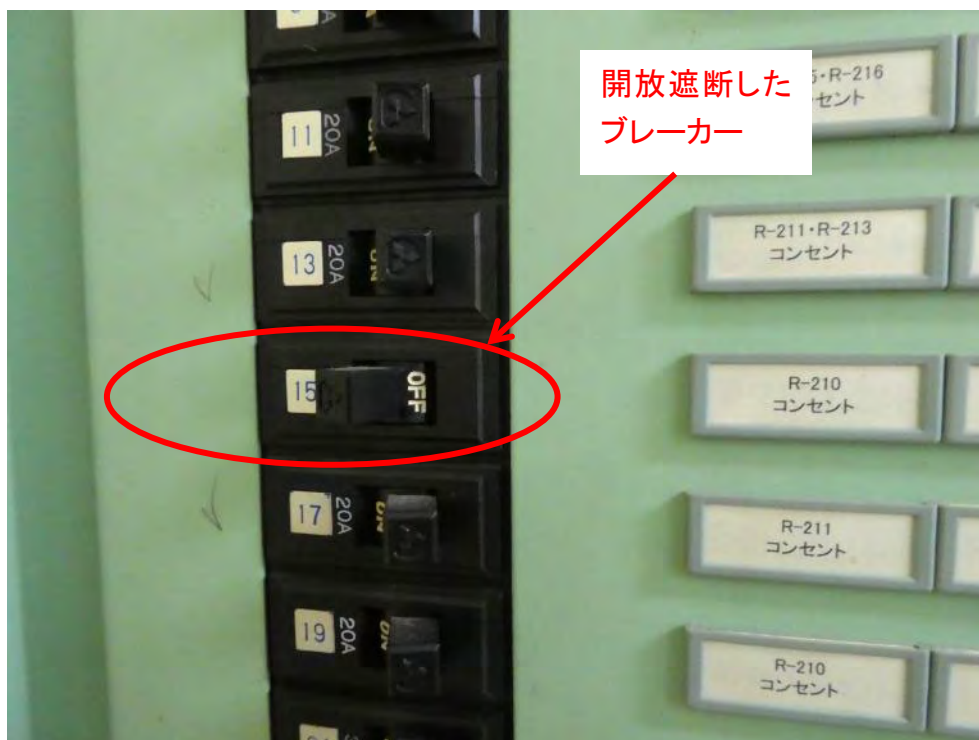
ブレーカーの開放遮断を行うとともに、操作禁止の表示を行った。

ブレーカーの開放遮断後

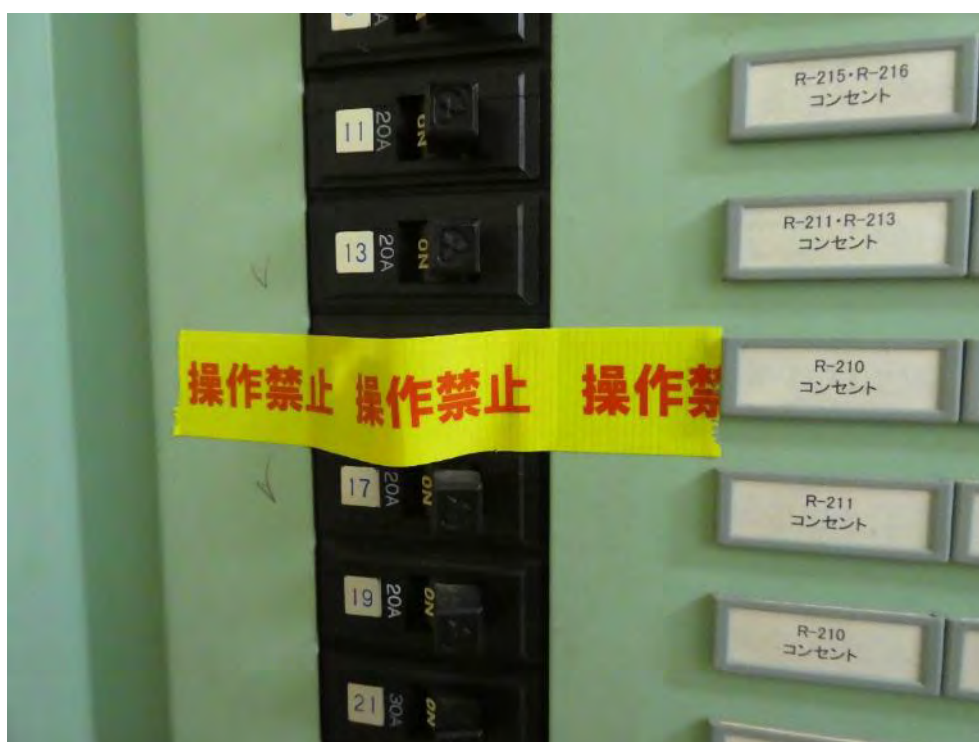
操作禁止の表示

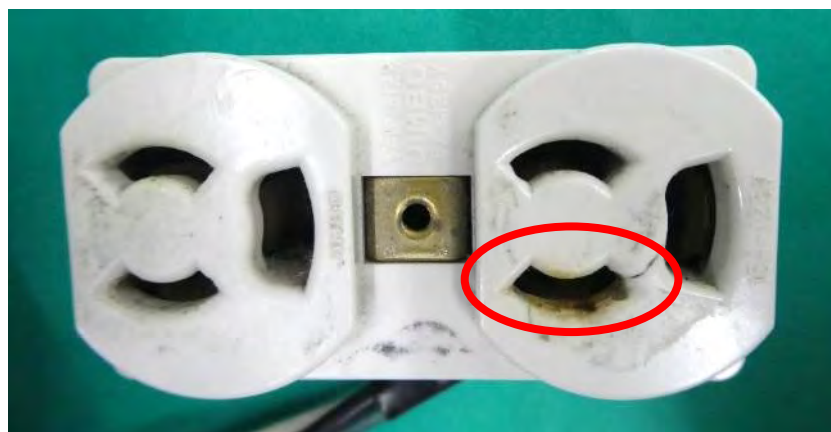
- ブレーカー2次側から床コンセントA及び床コンセントBまでの絶縁抵抗測定及び線間短絡の有無の確認を行ったところ、異常はなかった。
- テーブルタップAのプラグ(変換プラグ付き)の絶縁抵抗測定及び線間短絡の有無の確認を行ったところ、異常はなかった。また、テーブルタップAの差し込み口からプラグ(変換プラグ付き)の栓刃までの導通状態を調査したところ、焦げ跡のあるプラグの栓刃側の導通が悪いことが確認された。
- テーブルタップAのプラグから変換プラグを取り外して、それぞれの接触箇所の状態を目視観察したところ、テーブルタップAのプラグの片側の栓刃及びそれに対応する変換プラグの差し込み口にそれぞれ焦げ跡が確認された。
- 導通が悪い範囲を絞り込むため、テーブルタップAのケーブルを途中で切断し、テーブルタップAの差し込み口から切断箇所の導通状態を確認したところ、異常はなかった。切断箇所からテーブルタップAのプラグまでの導通状態を調査したところ、焦げ跡のあるプラグの栓刃側の導通が悪いことが確認された。また、変換プラグについても、焦げ跡のある栓刃側の導通が悪いことが確認された。

床コンセント A の差し込み口

○ : 焦げ跡箇所

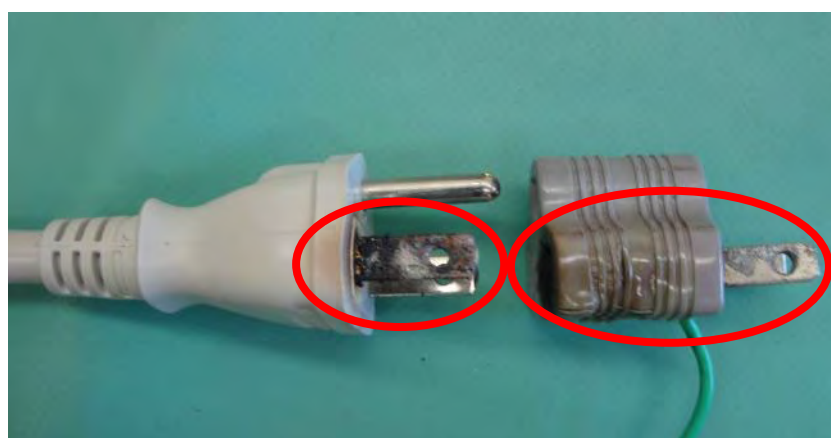
テーブルタップ A のプラグ(左)と変換プラグ(右)

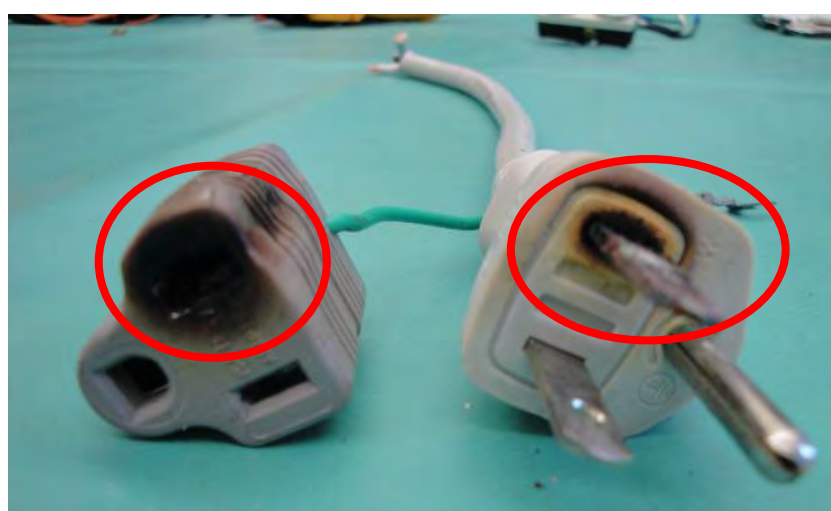
変換プラグの差し込み口(左)とテーブルタップ A のプラグ(右)

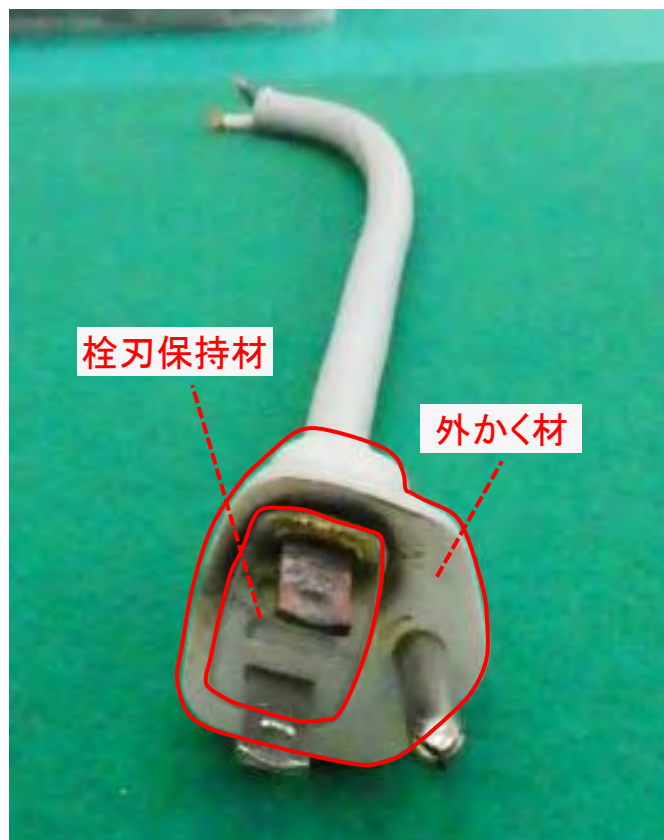
テーブルタップ A のプラグ (分解前)

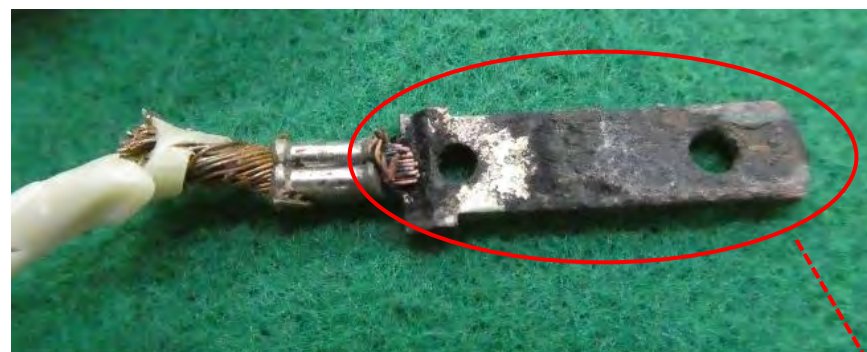
テーブルタップ A のプラグの被覆を取り除いたところ、焦げ跡が確認された側の栓刃には、刃先から根元まで錆のような黒色の付着物を確認した。一方、焦げ跡が確認されなかった側の栓刃には、付着物は確認されなかった。

プラグ分解後 (焦げ跡がある側の栓刃)

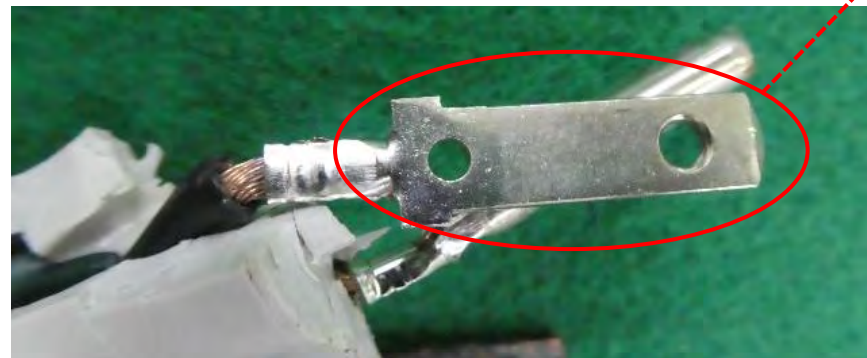
プラグ分解後 (焦げ跡がない側の栓刃)

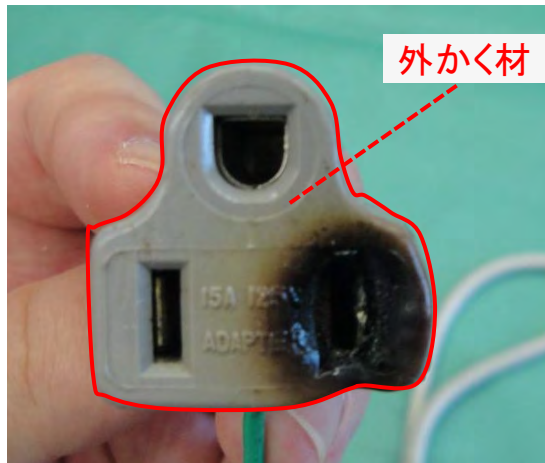
変換プラグ(分解前)

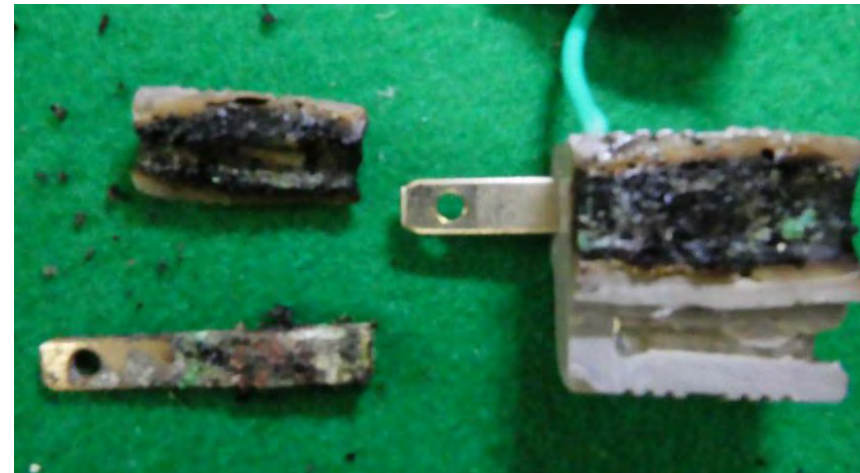
変換プラグ(分解途中)

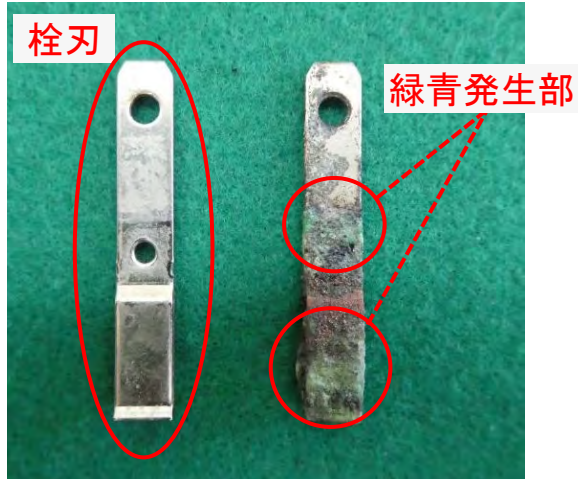
変換プラグから栓刃を取り外したところ、焦げ跡が確認された側の栓刃には、黒色の焦げた外かく材に加え、テーブルタップ A のプラグと同様に錆のような黒色の付着物が確認された。また、緑青<sup>※1</sup>と見られる青緑色の付着物も確認された。これらの付着物は、刃先よりも刃受け部に多く発生していた。一方、焦げ跡が確認されなかった側の栓刃には、付着物は確認されなかった。

分解調査の開始後、焦げ跡が確認された栓刃表面の付着物の一部において、時間経過に伴い潮解（物質が空気中の水分を自ら吸収し、溶解する現象）が進行したことから、これら付着物の一部については、黄銅製の栓刃と経年劣化した PVC 由来の塩素が反応<sup>※2</sup>して生成した塩化銅及び塩化亜鉛であると推定される。

分解後の栓刃の状態

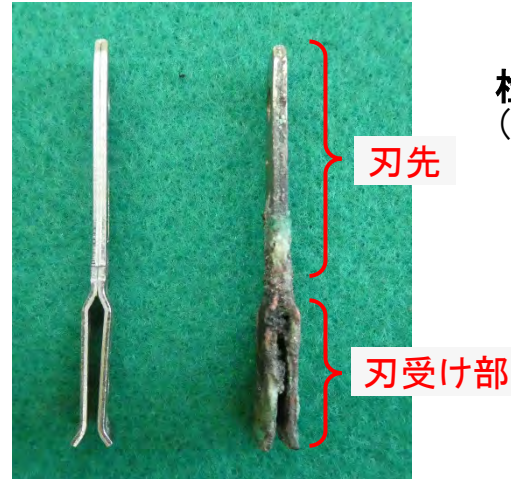
栓刃中央の穴部の充填物  
(焦げた樹脂が入り込んだものと推定)

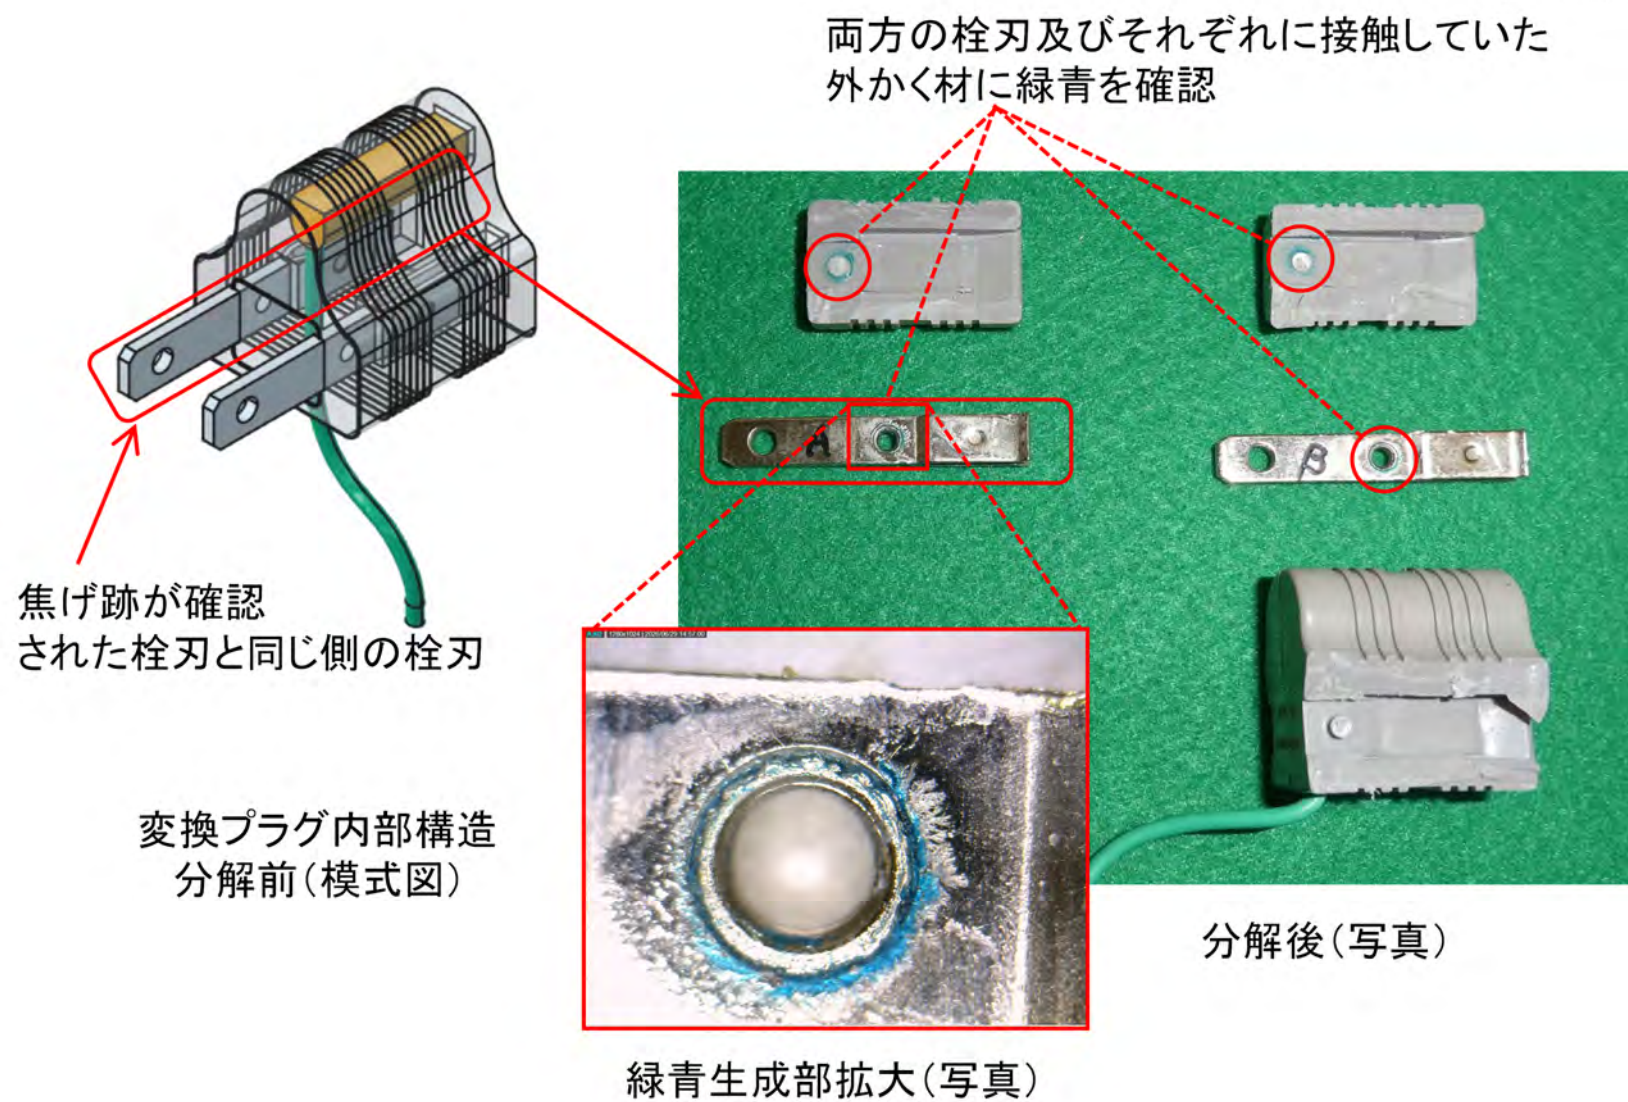
変換プラグから栓刃を取り外したところ、栓刃中央部の穴部分及びこれと接触していた外かく材に青緑色の付着物が確認された。これは、栓刃の穴部分の形状が複雑なため、めっきが脆弱で剥離しやすく、金属（黄銅）が露出することで経年劣化した PVC と直接接触し、時間経過に伴い徐々に緑青が生成したものと推測される。

焦げ跡が確認されたものと同型番の変換プラグの分解調査結果

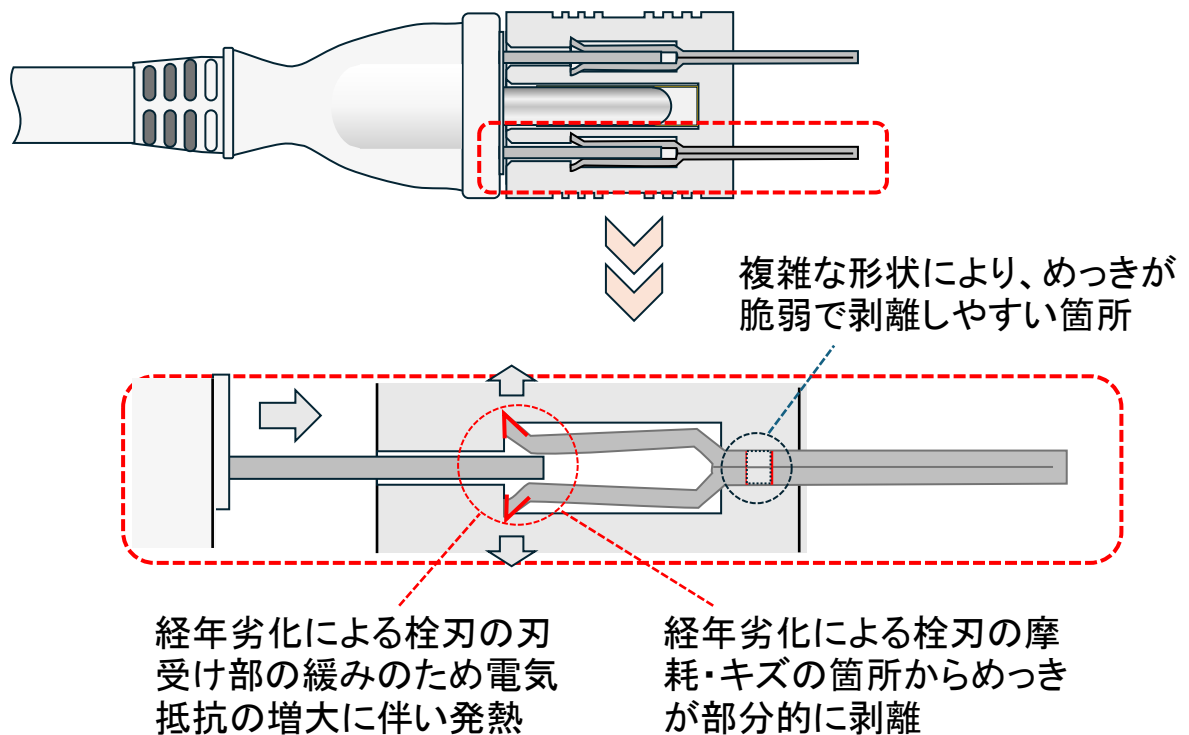
製造から約 30 年以上経過した変換プラグの使用により、栓刃の刃受け部に緩みが生じ電気抵抗が増大して発熱するとともに、プラグの抜き差し等による栓刃の摩耗やキズの存在により、その箇所からめっきの部分剥離が生じ、露出した金属（黄銅）と経年劣化により外かく材（PVC）から放出された塩素とが反応して緑青が生成された。この反応が起因となり、変換プラグの刃受け部とテーブルタップ A の栓刃の間で電気抵抗が増大することで異常発熱が起これ、時間経過とともに緑青の発生が進展して更なる高温状態となって外かく材に熔融、焦げが発生したと推定される。

# ①変換プラグの栓刃のめっき剥離

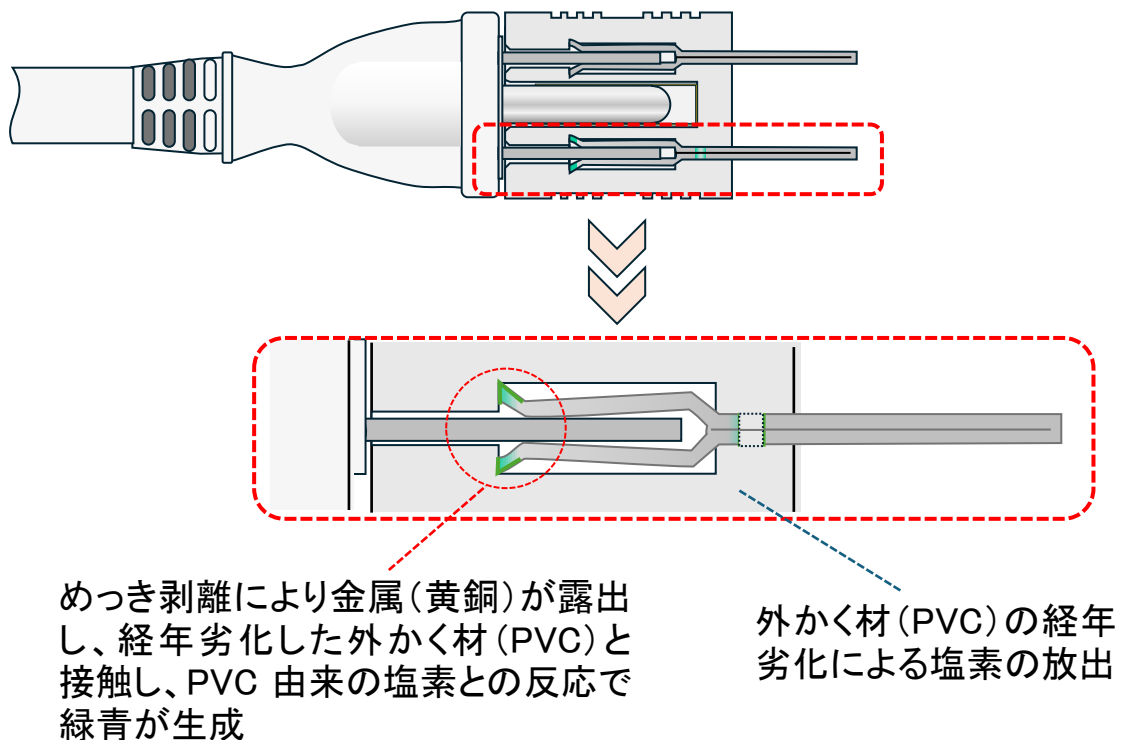
# ②金属(黄銅)と経年劣化した外かく材(PVC)との接触、緑青の生成

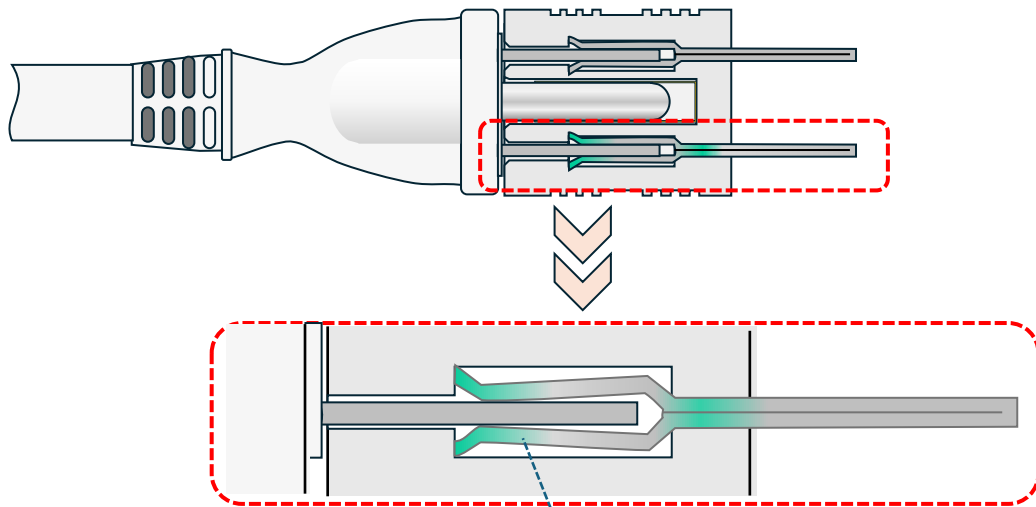
③異常発熱及び緑青の進展

緑青の生成箇所の電気抵抗の増大により異常発熱を引き起こし、高温状態により更なる緑青の発生が進展

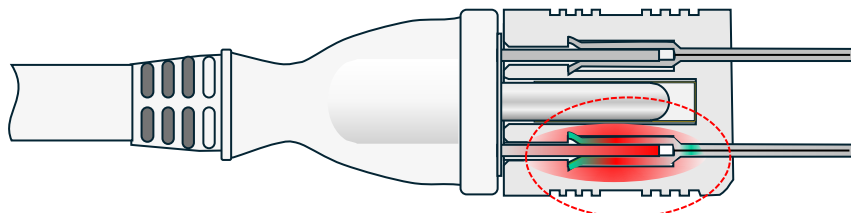
④外かく材の溶融

緑青の増大に伴う異常発熱、高温状態により外かく材が溶融

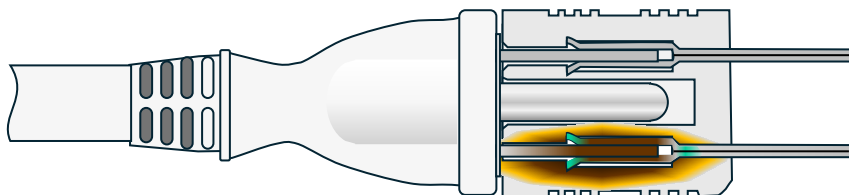
⑤テーブルタップ A と変換プラグの栓刃の錆の発生及び外かく材の焦げ

高温状態のテーブルタップ A と変換プラグの栓刃の錆の発生、更なる高温状態による外かく材の溶融の進展、焦げの発生

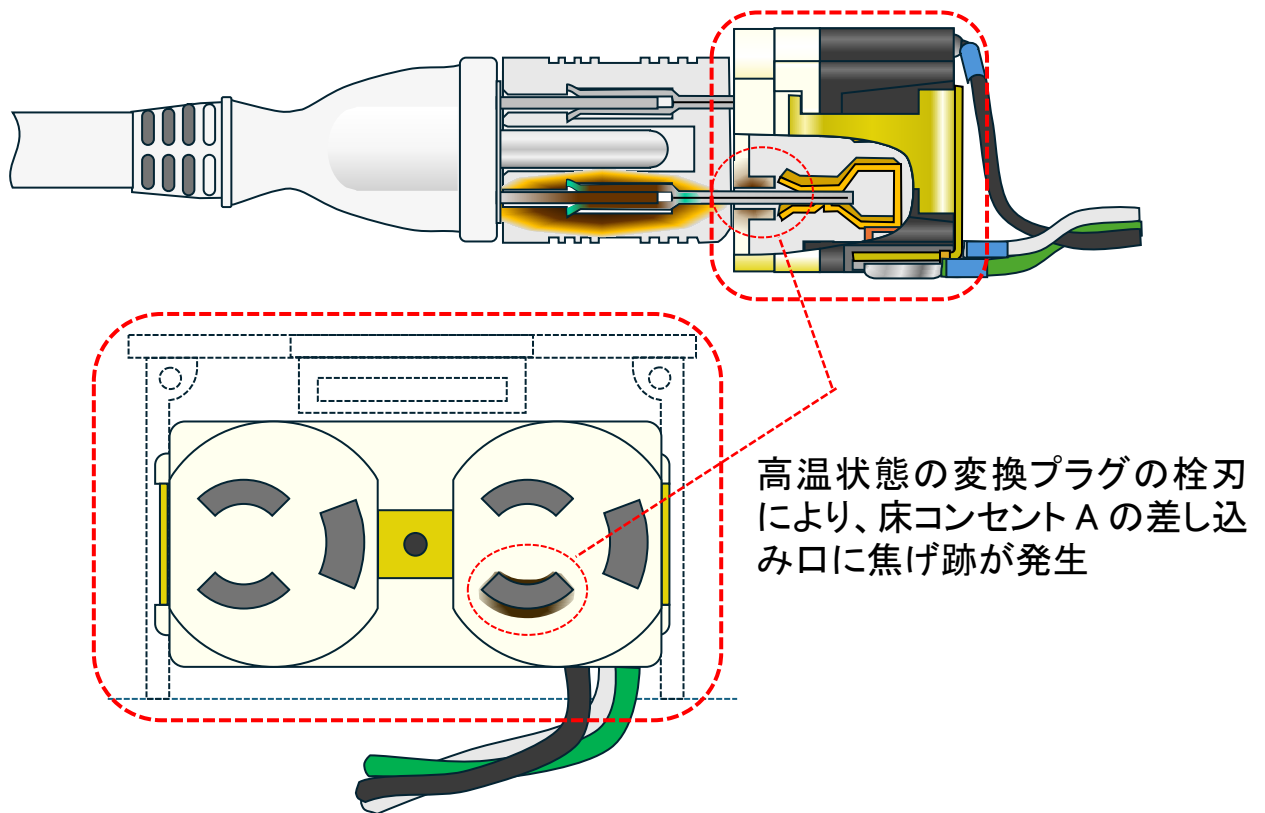
⑥床コンセント A の焦げ跡の発生
