事故・故障等発生報告書

| 件                      名 | タンデム加速器建家における焦げ跡の発見について (第 1 報) |

## タンデム加速器建家における焦げ跡の発見について（第1報）

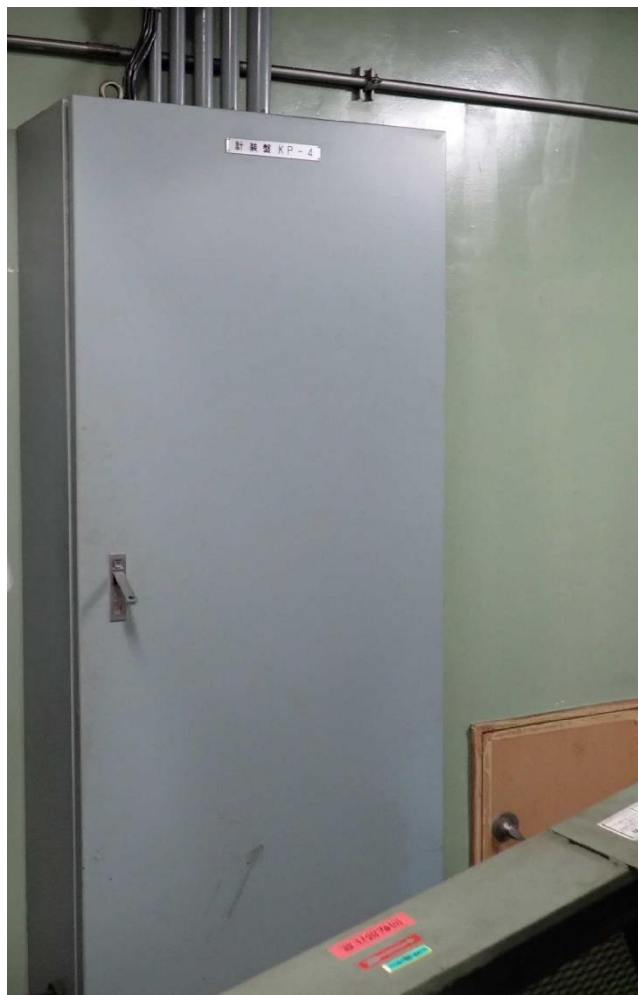
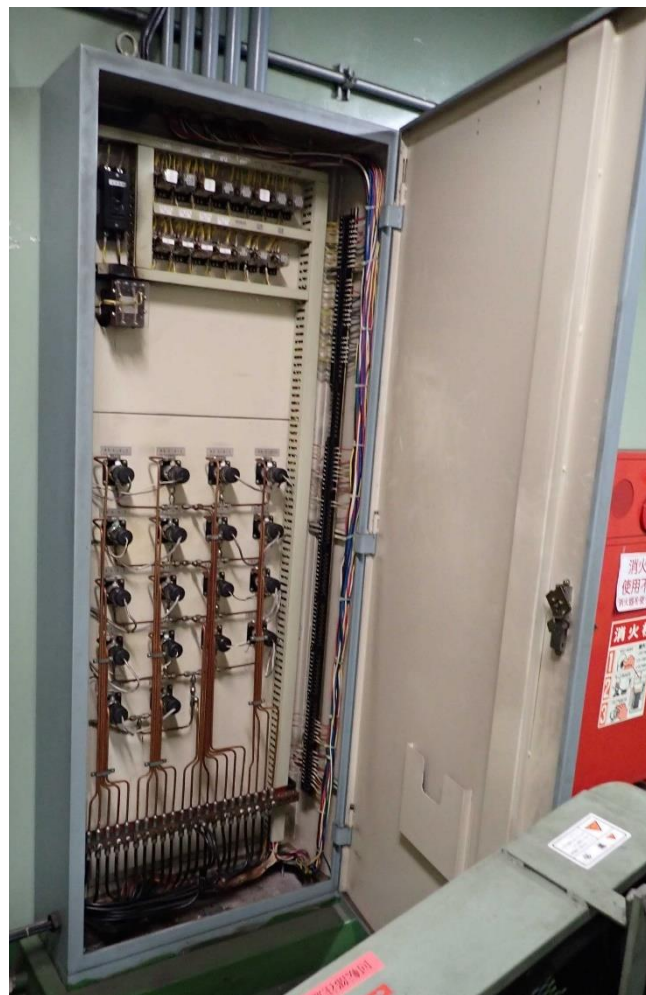
図3 計装盤 (KP-4) の外観

計装盤（KP-4）は、管理区域の換気空調を行う上で必要となる出入口ダンパ等の開閉制御、給気の温度調節などを行うものである。焦げ跡を確認した変圧器は、計装盤内に設置（図3に計装盤（KP-4）の外観を、図4に変圧器の設置状況を示す）されており、交流200Vの電源を交流23Vに変換し、空調機の加熱コイルに蒸気を通気するバルブのモーターに電源を供給している。

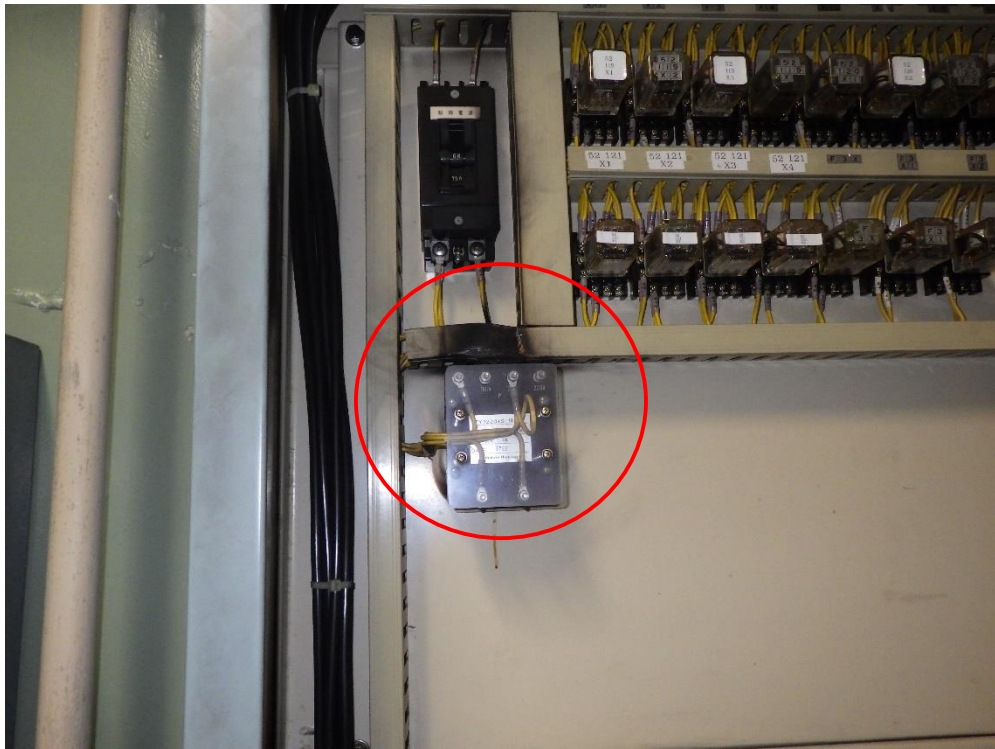
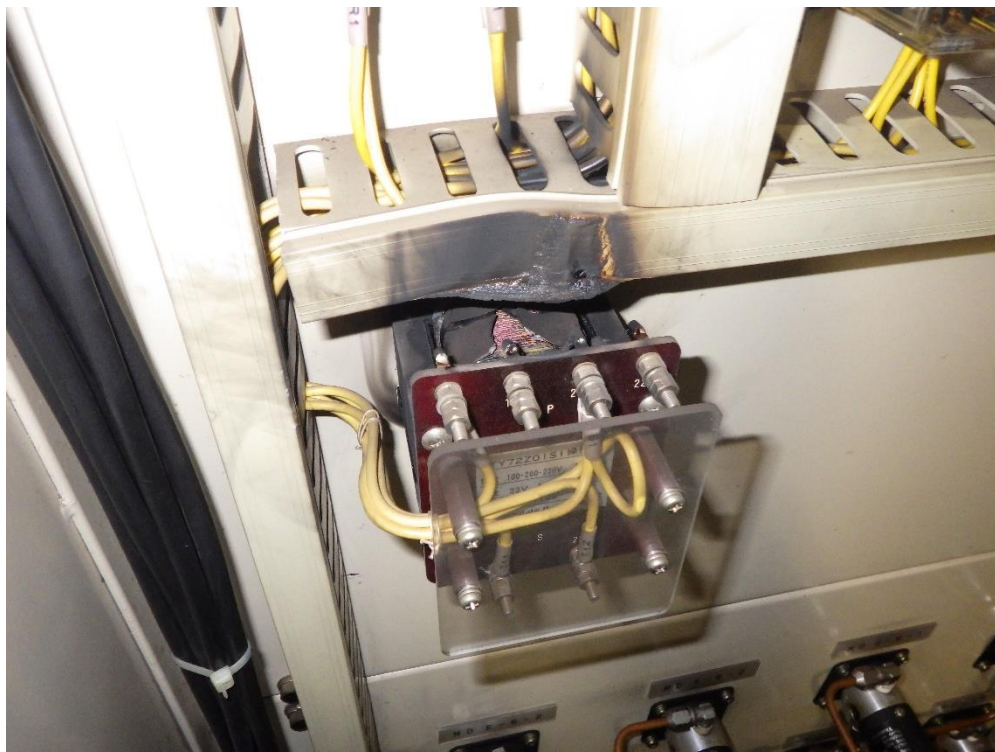
図4 変圧器の設置状況

令和6年5月22日（水）12時49分頃、タンデム加速器建家の管理区域内1階で実験を行っていた実験者が異臭を感じたため、施設を管理する職員（以下「職員」という。）に連絡し、職員が建家内を確認したところ、13時15分頃、2階のホット機械室※（図2）にある計装盤（KP-4）内の変圧器周辺に焦げ跡を発見した。13時23分に職員が公設消防へ通報し、到着した公設消防により14時01分に「火災」と判定され、同時刻に「鎮火」が確認された。なお、当日は加速器の運転は行っていなかった。

今回の火災では、計装盤内で焦げ跡を確認したのみであり、隣接する装置とタンデム加速器建家への影響はなかった。

令和6年5月29日（水）に公設消防立会いのもと、焦げ跡箇所を中心に変圧器の調査を行った。調査結果から原因の究明を進める。

上記5.の結果を踏まえ、再発防止を図る。

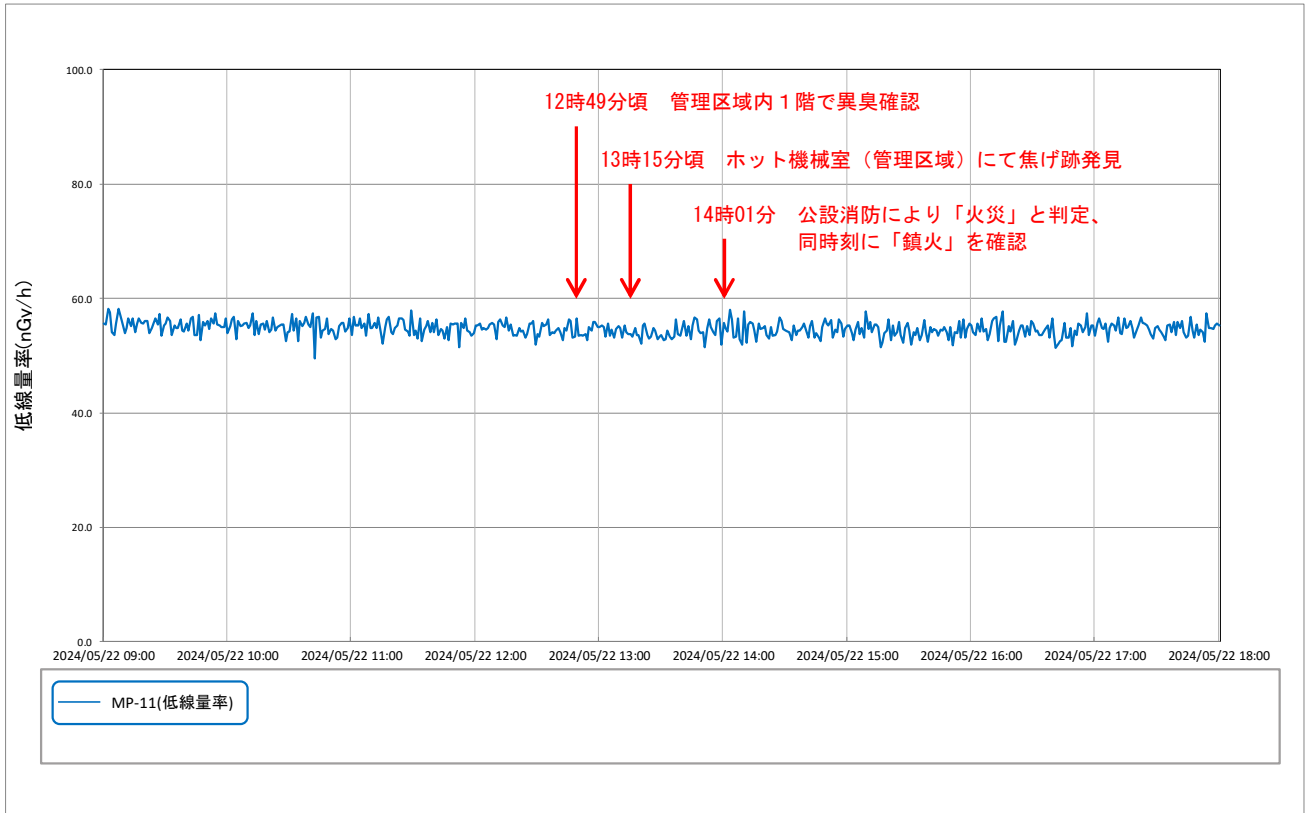
本事象に伴う放射性物質の漏えい、周辺環境への影響及び人的災害はなかった（図5）。

図5 モニタリングポスト（図1のMP-11）の線量率の時系列グラフ
