事故・故障等発生報告書

| 件 名 | 再処理廃止措置技術開発センター内管理事務棟における<br>蛍光灯安定器付近からの火花・発煙について（第 1 報） |

再処理廃止措置技術開発センター内管理事務棟における  
蛍光灯器具の安定器付近からの火花・発煙について

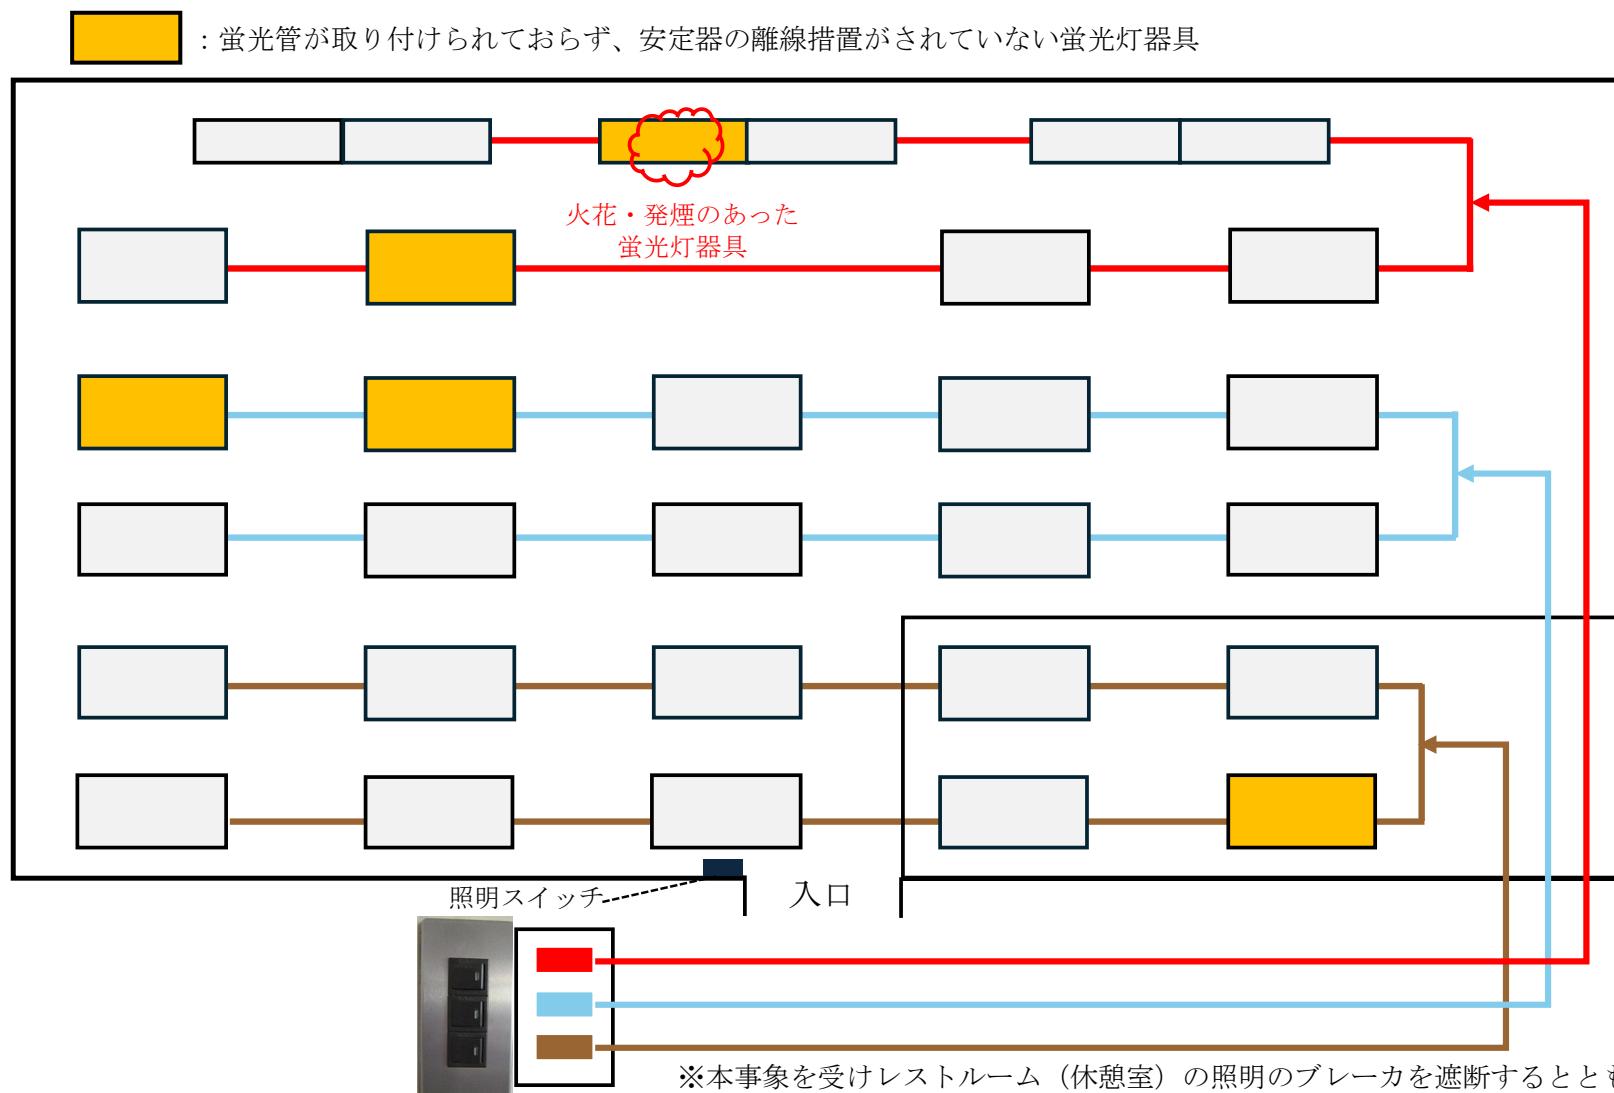
## レストルーム（休憩室）内照明の電源系統

レストルーム（休憩室）には、照明用の電源系統が 3 系統あり、今回、火花・発煙を確認した電源系統には、当該蛍光灯器具を含む計 10 ユニットが設置されている。そのうち、当該蛍光灯器具を含む計 2 ユニットは、節電目的で蛍光管が取り付けられていなかった。

レストラン（休憩室）の照明（当該蛍光灯器具を含む全 3 系統）のブレーカを遮断するとともに、ブレーカ及び照明スイッチの操作を禁止した。

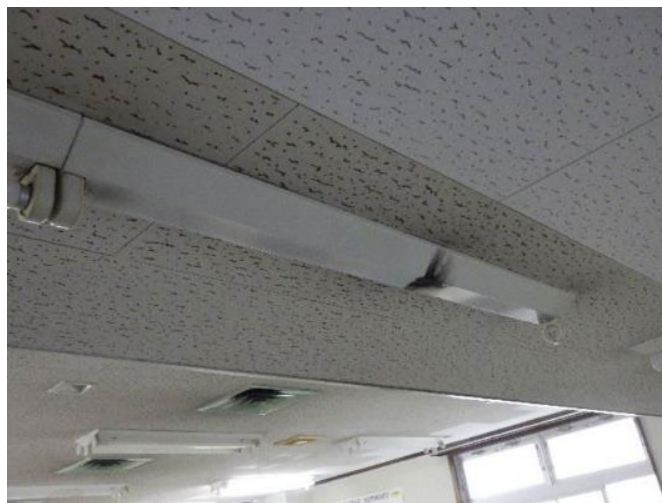
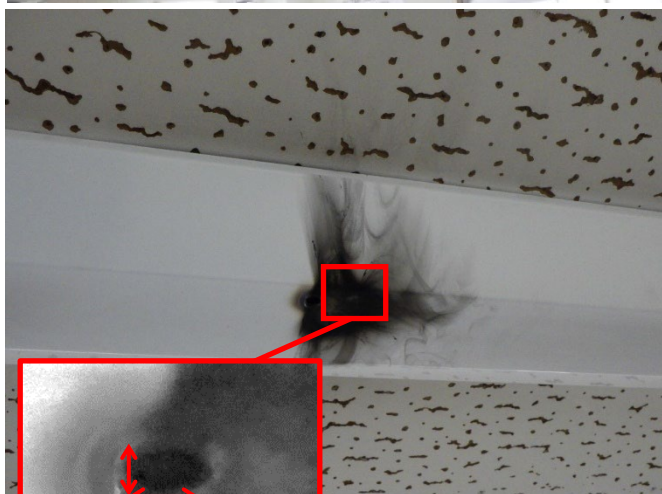
- 1) 当該事象の発生当日に当該安定器を取り外して点検を実施した結果、安定器表面に約 10mm×約 2mm の開孔が 1 か所あることを確認した。また、当該安定器付近のカバーにも約 8mm×約 5mm の開孔が 1 か所あり、カバーの開孔部周辺に煤が付いていることを確認した。
- 2) 今後、公設消防にて当該安定器の分解調査を行う予定。

約 8mm×約 5mm

カバー開孔部周辺の状況

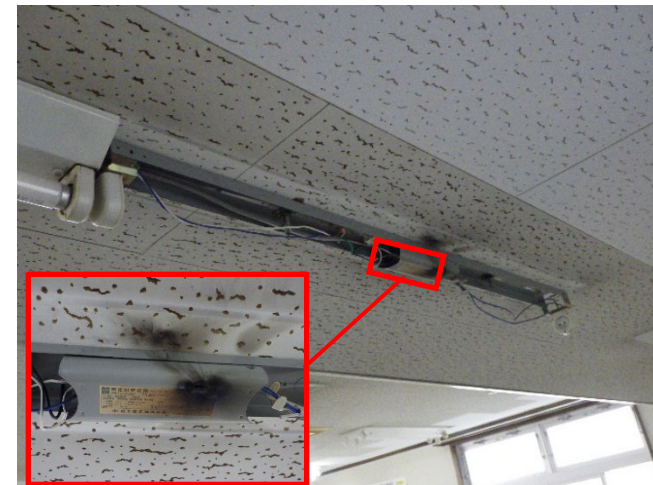
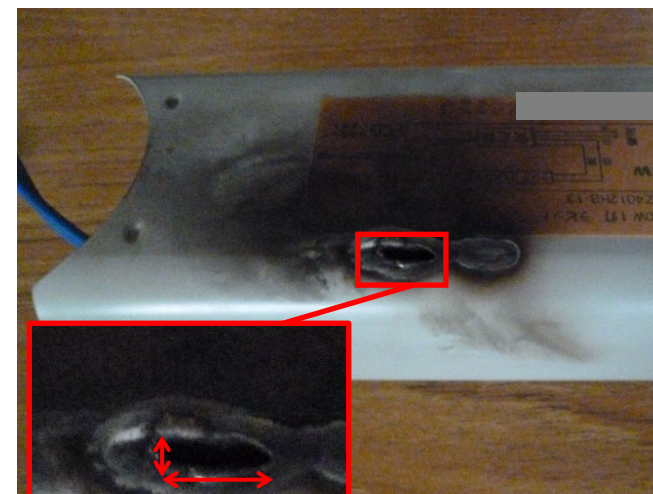
約 10mm×約 2mm

安定器開孔部の状況
