事故・故障等発生報告書

| 件 名 | 東海第二発電所 中央制御室内制御盤における火災の発生について（第 3 報） |

## 東海第二発電所 中央制御室内制御盤における火災の発生について

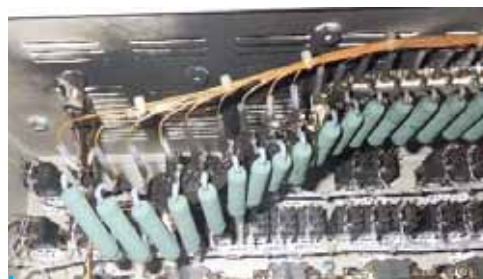
当該制御盤内

隙間から炎(こぶし大)及び発煙を確認した箇所

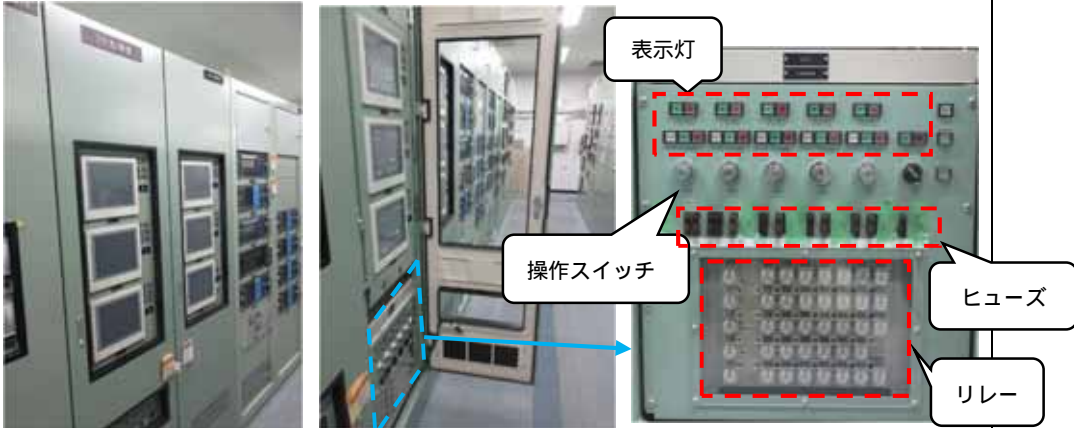
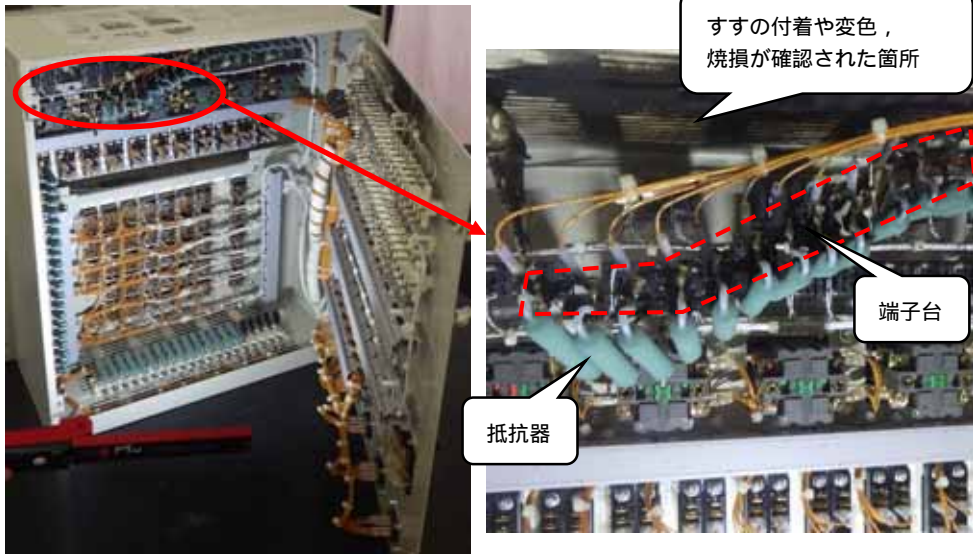
当該制御盤内は、操作スイッチ、ヒューズ、抵抗器、リレー、端子台、表示灯等で構成されている。これらについて、目視点検をしたところ、当該制御盤内天板部及び端子台（ポリカーボネート製）にすずの付着や変色を確認しており、特に抵抗器に近接する端子台の一部には焼損があることを確認した。なお、その他の構成機器には変色等の異常がないことを確認した。

| 当該制御盤の点検結果 | |
|---|---|
| 点 検 結 果 | <div data-bbox="376 566 1455 992"> <p>(当該制御盤外観) (当該制御盤外観(扉開)) (当該制御盤(正面扉開))</p> </div> <div data-bbox="376 1070 1353 1621"> <p>(当該制御盤裏面内部) (焼損箇所拡大)</p> </div> <p>当該制御盤内は、操作スイッチ、ヒューズ、抵抗器、リレー、端子台、表示灯等で構成されている。これらについて、目視点検をしたところ、当該制御盤内天板部及び端子台にすずの付着や変色を確認しており、特に抵抗器に近接する端子台の一部には焼損があることを確認した。なお、その他の構成機器には変色等の異常がないことを確認した。</p> |

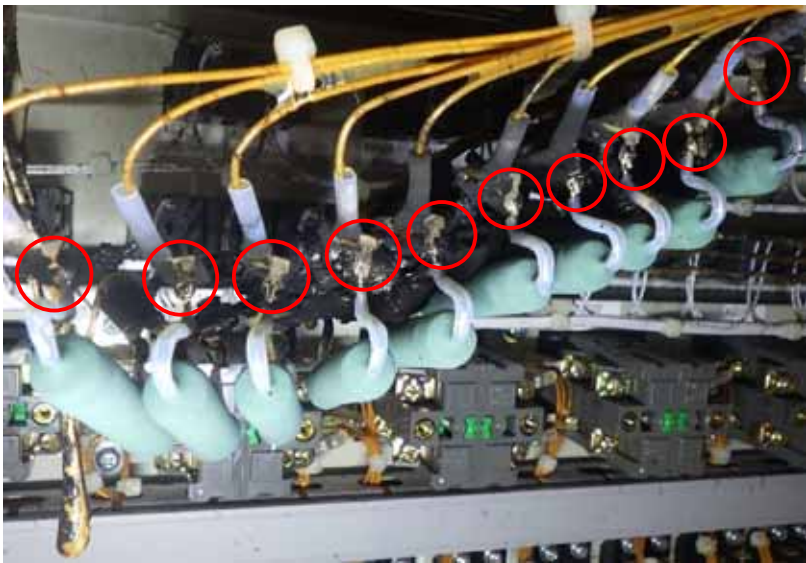
焼損していた端子台の端子部に接触不良がある場合、火災に至る可能性がある。このため端子部の確認をしたところ、端子部はハンダ付けで接続されており、ハンダ不良による接触不良があった際には局所的な焼損となることが考えられるが、焼損していた端子台に接続する複数の抵抗器が一樣に脱落していること及び端子部にハンダ不良がないことを目視により確認したことから、端子部の接触不良が要因となる可能性は考え難い。

| 焼損していた端子台端子部の接触不良確認結果 | |
|---|---|
| 確 認 結 果 | <p>当該端子部はハンダ取付けで接続されていることから、ハンダ不良による接触不良がないことを目視により確認した。</p> |

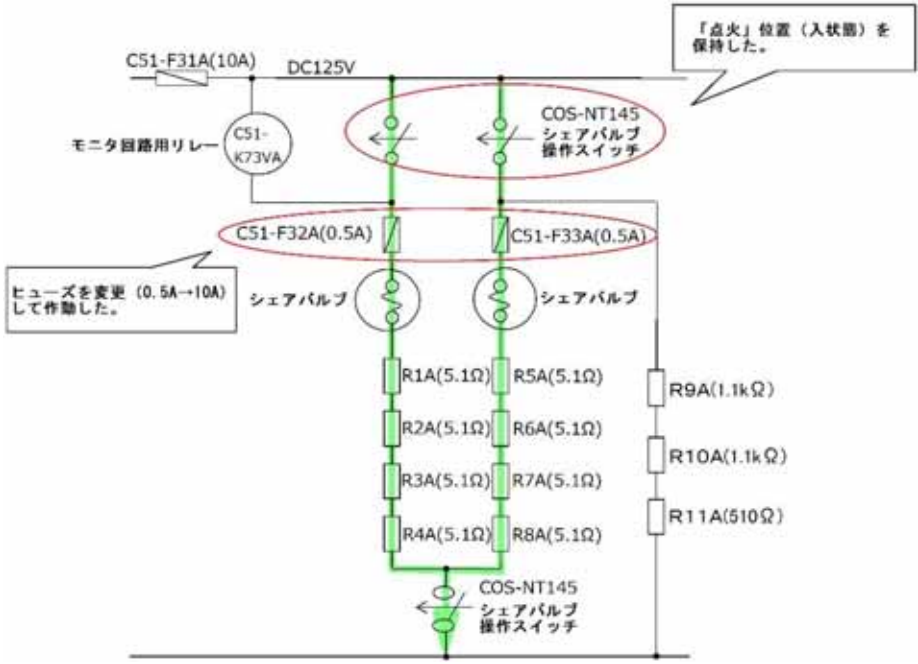
これに対し、今回のシェアバルブの作動試験は、前述の聞き取り調査より、スローブローヒューズを大容量のヒューズに交換し、シェアバルブのキースwitchの「点火」位置(入状態)を保持していることが分かっている。このため、通電状態が継続し、抵抗器が発熱源となって近傍に設置されている端子台が過熱され焼損に至った可能性がある。

以上より、本事象はシェアバルブの動作電流（約 5.8 A）が流れると約 0.7 秒後に溶断する仕様であるスローブローヒューズを今回のシェアバルブの作動試験にあたり、工場出荷時の試験にあわせ一時的に大容量のヒューズに変更したこと及び通電状態が継続したことにより、抵抗器に異常発熱が生じ、近接する端子台が焼損に至ったものと推定する。

| 過度な時間の通電確認結果 | |
|---|---|
| 確 認 結 果 | <p>過度な通電時間の有無について確認するため、工場出荷時の試験要領を確認したところ、試験データを採取するため、短時間で溶断するスローブローヒューズを大容量のヒューズに交換するとともに長時間の通電により抵抗器の発熱が継続しないよう3～4秒以内の通電時間で管理していることを確認した。</p> <p>これに対し、今回のシェアバルブの作動試験は、前述の聞き取り調査より、スローブローヒューズを大容量のヒューズに交換し、シェアバルブのキースwitchの「点火」位置（入状態）を保持していることが分かっている。このため、通電状態が継続し、抵抗器が発熱源となって近傍に設置されている端子台が過熱され焼損に至った可能性がある。</p> <p>：1個当たり定格電力10Wの抵抗器に電流（約5.8A）が流れると約172Wの電力が消費される。</p> |

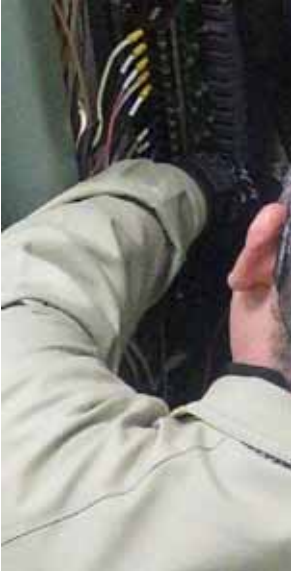
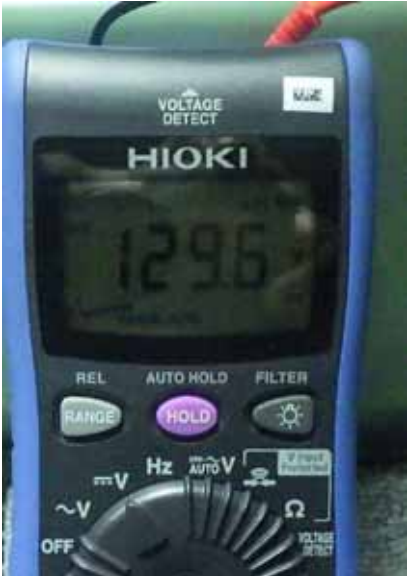
| 当該制御盤の入力電圧測定記録 | |

| 当該制御盤の入力電圧測定記録 | |
|---|---|
| 確 認 結 果 | <p>当該制御盤の一次側に接続する入力電圧を測定した結果，当該制御盤の電源仕様である直流 125V ( + 10 % , - 20 % ) の範囲内であることを確認した。</p> <div></div> |

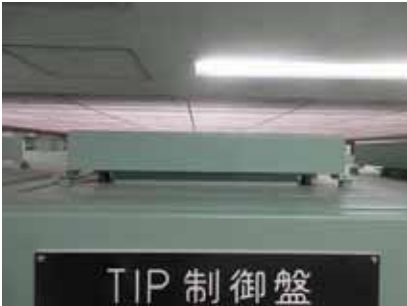
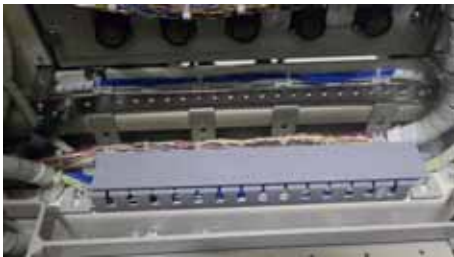
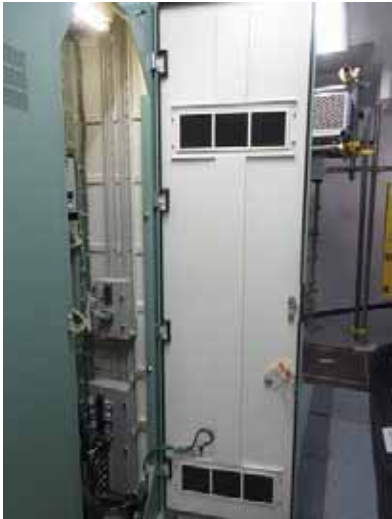
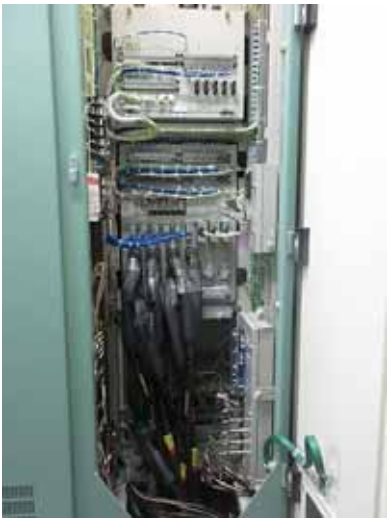
塵埃の堆積により絶縁性能の低下等が発生した場合、火災に至る可能性がある。当該制御盤における塵埃の堆積状況を確認した結果、当該制御盤の冷却ファン本体及び天板の吹出し口に塵埃の堆積は確認されず、外気取込みフィルタについても有意な塵埃の付着及び劣化がないことを確認したことから、塵埃の堆積が要因となる可能性は考え難い。

| 当該制御盤の塵埃堆積状況確認結果 | |
|---|---|
| 確 認 結 果 | <p>当該制御盤を確認した結果 , 有意な塵埃の堆積は確認されなかった。</p> <div><div><p>( 制御盤上部 )</p></div><div><p>( 制御盤内下部 )</p></div></div> |

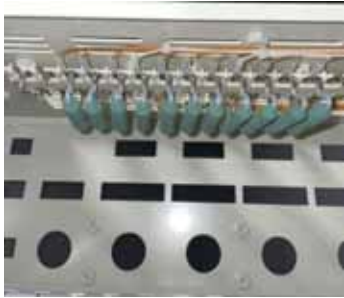
| 当該制御盤から炎・発煙が発生したメカニズムの再現確認結果 | | | |
|---|---|---|---|
| | 1) スローブローヒューズによる作動確認 | ヒューズは0.6秒で溶断し,端子台を含む試験回路に発煙・焼損が無いことを確認した。 | |

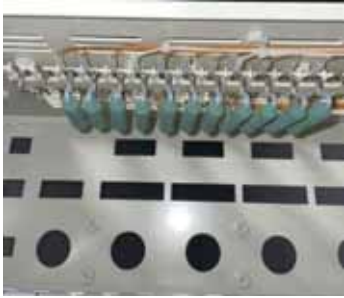
| 当該制御盤から炎・発煙が発生したメカニズムの再現確認結果 | | | |
|---|---|---|---|
| | 2) 大容量ヒューズによる作動確認(短時間, 3~4秒通電) | 通電により抵抗器が発熱するものの,試験回路に発煙・焼損が無いことを確認した。 | |

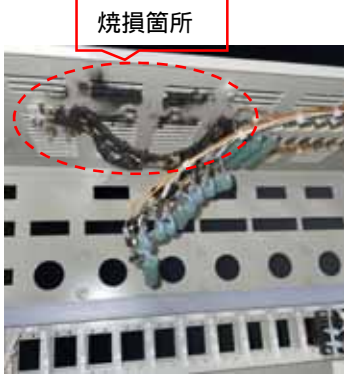
| 当該制御盤から炎・発煙が発生したメカニズムの再現確認結果 | | | |
|---|---|---|---|
| | 3) 大容量ヒューズによる作動確認(通電状態継続) | 53秒で端子台の発煙・焼損を確認した。 | |
| | 以上のことから,シェアバルブの作動確認において,スローブローヒューズを大容量のヒューズに交換し,通電状態を継続させたことから抵抗器が発熱源となって近傍に設置されている端子台が過熱され,焼損に至ったことが確認した。 | | |
