## 事故・故障等発生報告書

令 0 8 原機（科） 0 4 8  
令和 8 年 7 月 2 4 日

| 件 名 | 原子力科学研究所第 2 研究棟分電盤内における焦げ跡の確認について<br>（第 2 報） |

## 原子力科学研究所第2研究棟分電盤内における焦げ跡の確認について(第2報)

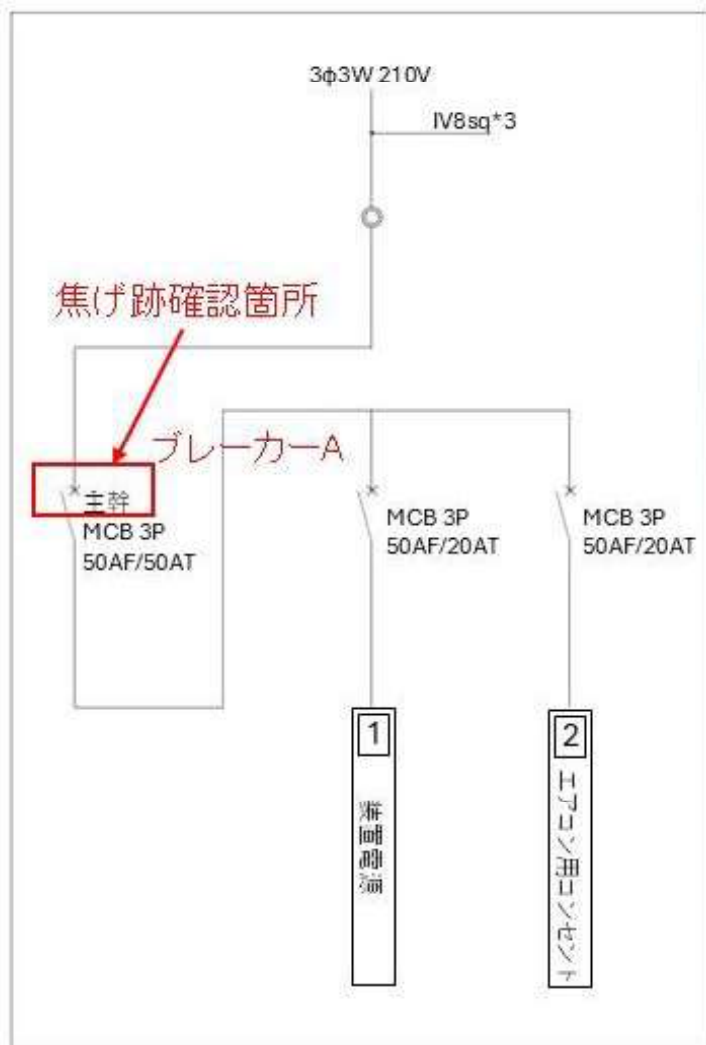
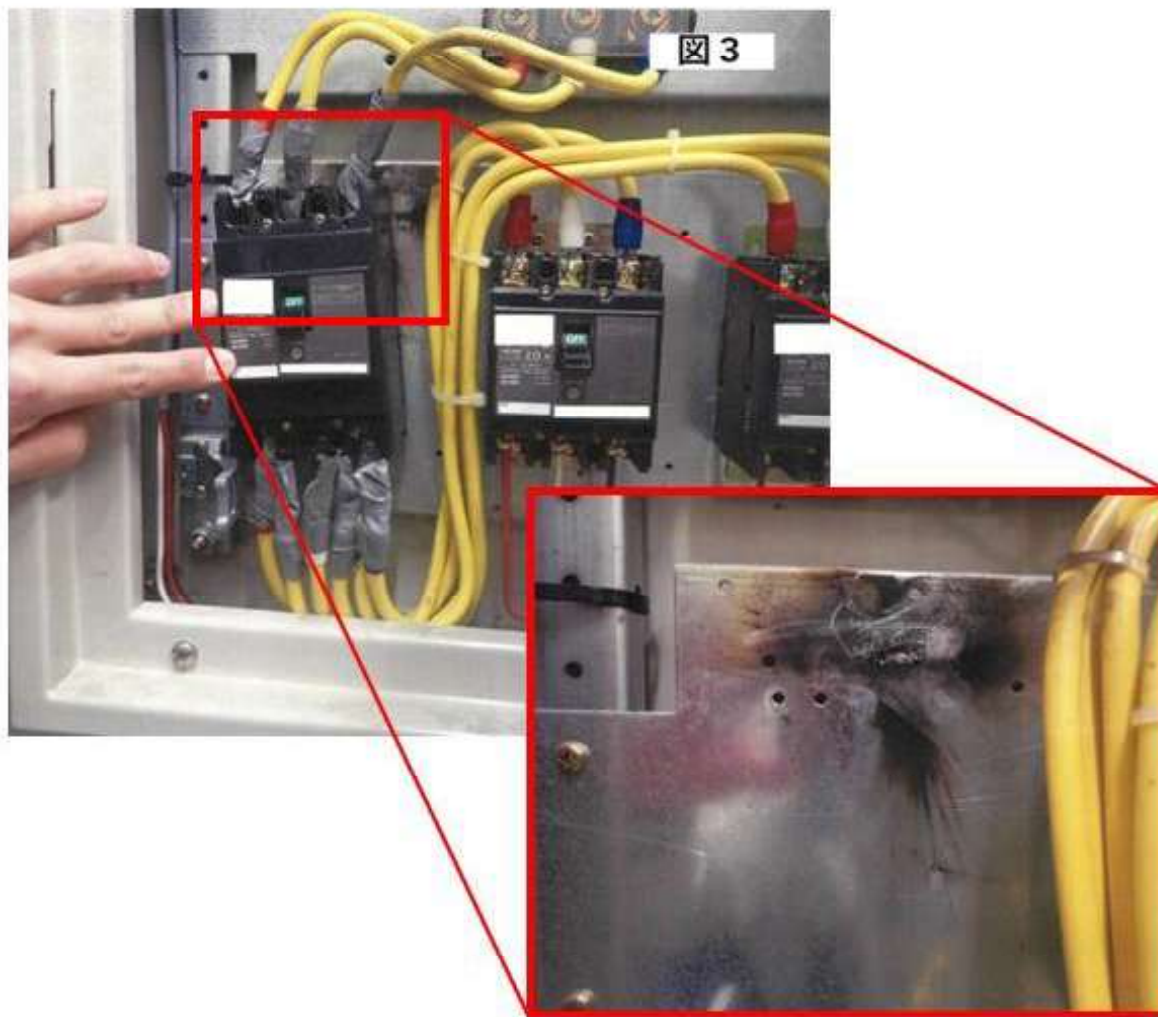
図 3 分電盤の電源系統図(概要図)と分電盤内の状況(中央上図)と焦げ跡(右下図)

また、分電盤内部のブレーカーA(図3)は切として作業を行うこととした。一方、ブレーカーAよりも上流側の既設のケーブルには手を加えない前提であることから、上流の一次側の電源は投入したままの活線近接作業とすることとした。

その結果、ブレーカーA背面の金属板に焦げ跡が認められたことから、10時54分に職員が公設消防へ通報した。到着した公設消防により11時52分に火災と判断された。また、同時刻に、公設消防は、聞き取り調査の結果から、分電盤上流側の一次ブレーカーの安全装置が10時29分に作動したことをもって鎮火したものと判断した。また公設消防による現場検証の結果、ブレーカーAの一次側の端子と背面の金属板との間で地絡が発生したことが分かった。

3相200Vの分電盤であり、028号室の分析装置等に電気を供給するものである(電源系統図：図3左)。図3(図中の中央と右下)に地絡後の分電盤内部の状況と焦げ跡を示す。なお、当該分電盤は「核原料物質、核燃料物質及び原子炉の規制に関する法律」及び「放射性同位元素等の規制に関する法律」の規制の対象外である。

公設消防の立ち会いのもとでの調査の結果、金属片を抜き切った際に発生した高温の金属片がビニールシート養生を溶融・貫通し、ブレーカーA上部の活線状態にあった一次側端子と背面の金属板との間に落下したことで、地絡が発生したことが原因と推定された。この結果を踏まえ、本事象の直接要因として、以下の2点を抽出した。

- ①活線近接作業を実施したこと。
- ②切断片がブレーカーの一次側（充電部）の端子に接触したことによる地絡の発生。

今後同様な事象を発生させないため、活線近接作業については活線作業と同様に原則禁止とすること、やむを得ず実施する場合は、作業内容、作業手順、安全対策等について部長、電気主任技術者等の承認を必要とすることを「原子力科学研究所電気工作物保安規則」に明記する。

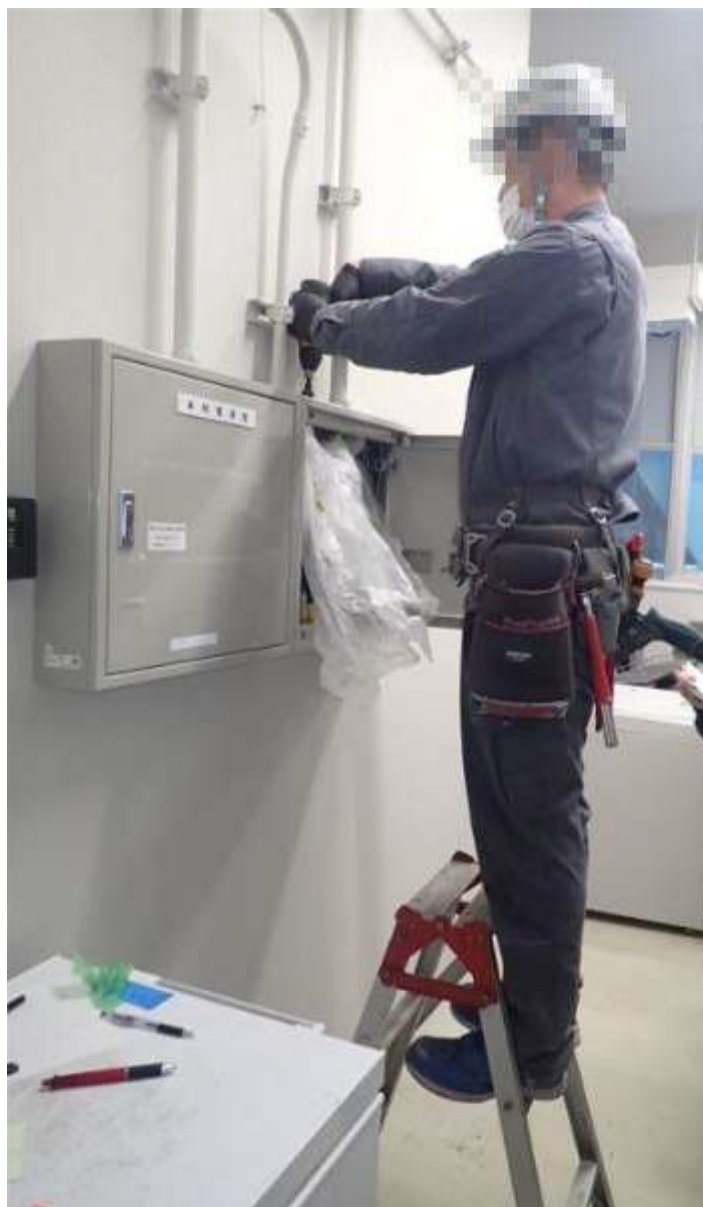
図4 分電盤内を養生シートで覆っている様子(現場検証時の再現)。

令和8年2月6日(金)10時28分頃、028号室において原科研の作業担当者の立会いのもと、請負業者の作業員が分電盤のカバー上部に対し、ホールソーを用いた穴開け作業を行っていた。分電盤内を養生シートで覆っていたが(図4)、穴開け作業時に発生した金属片が分電盤内に落下し、異音を請負業者の作業員が聞き、一時的に所在を見失った。

そのため、ビニールシート養生を剥がして分電盤内部を確認したところ、当該金属片がビニールシート養生を溶かして落下し、分電盤の筐体内の下部

また、請負業者の作業員が分電盤カバー上部にホールソーを用いて穴開け作業を行った際、本来は抜き切らずに残った金属片をペンチ等で上部側に取り出すべきであったにもかかわらず、これを抜き切って落としてしまった。請負業者は電気作業に約 20 年従事しておりホールソーの扱いにも慣れていたが、その慣れが原因で切断片は落下しないと油断してしまった。

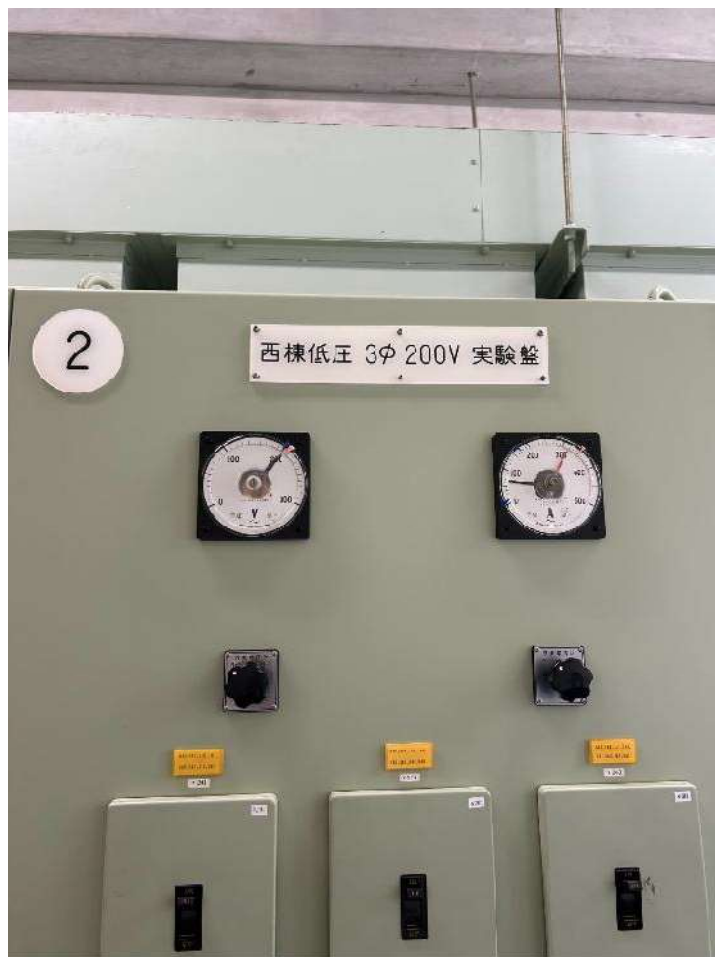
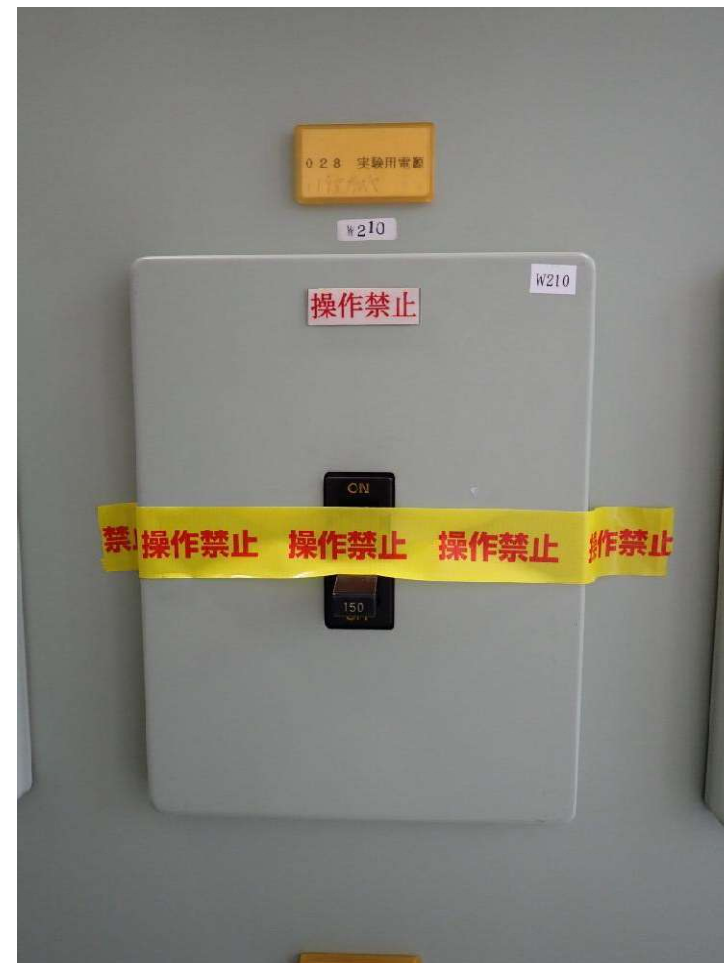
図5 1次側のブレーカー(断の状態) ※使用禁止状態

に落ちていることを確認した。また、分電盤上流側が無電圧状態となっていること、及び分電盤上流側の一次ブレーカー(図5)がトリップしていることを確認した。その後、分電盤内のブレーカーAを取り外し、状況確認を行った。

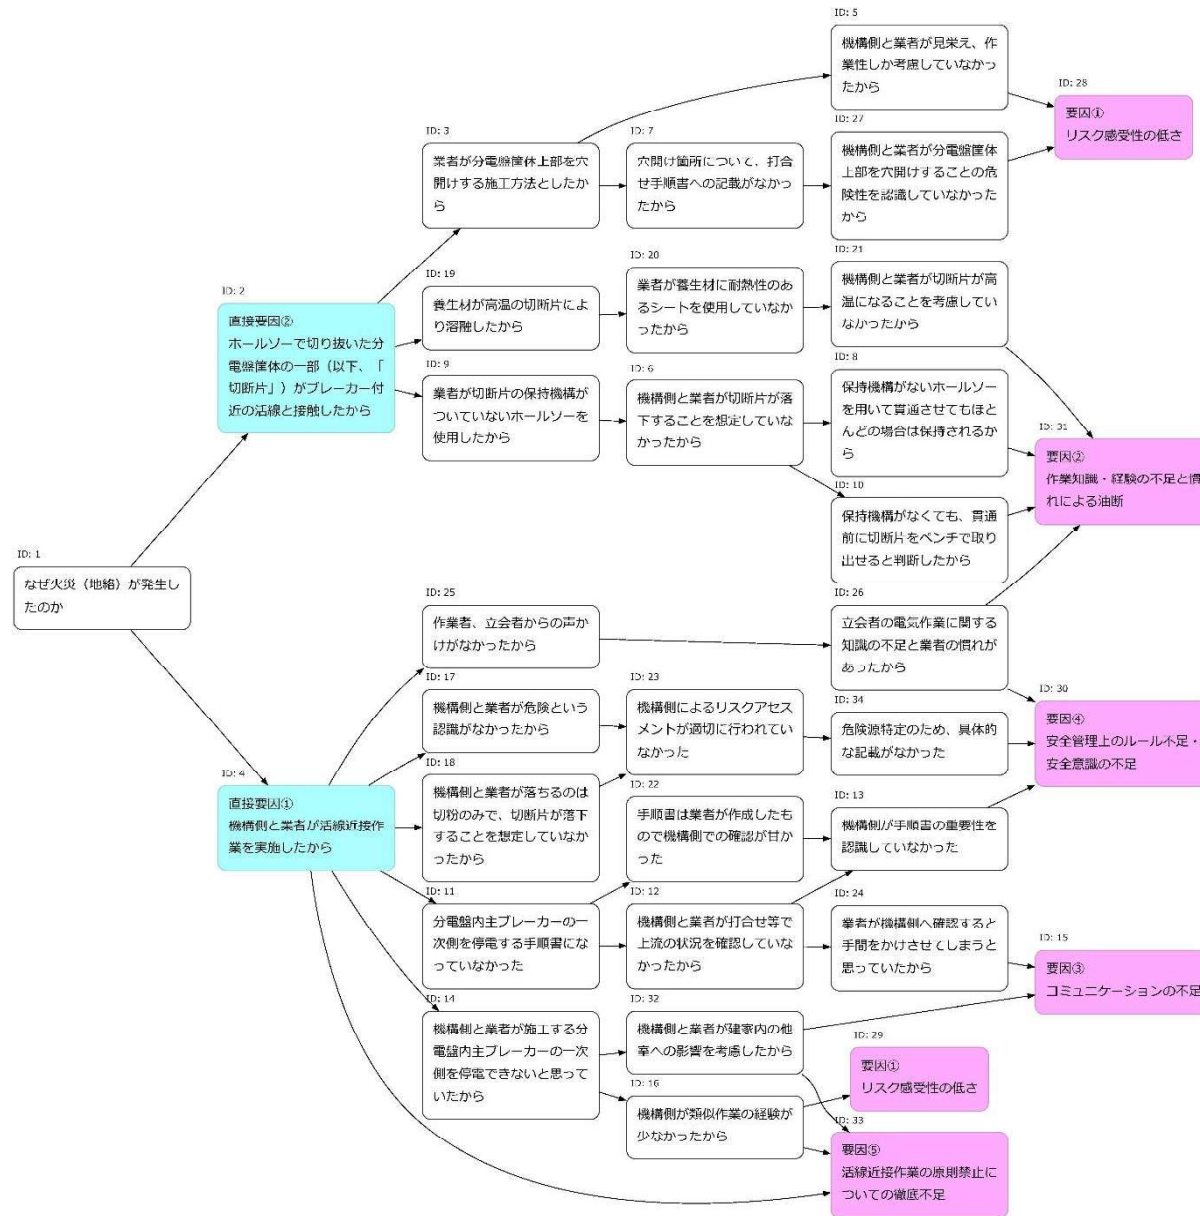
図6 根本原因分析

6.（1）に示す2点の直接要因に対して根本原因分析を行い（図6）、4M5E分析の手法に基づき、4M（Man、Machine、Media、Management）の観点から間接要因の整理・分類を行った。根本原因分析にあたっては、原科研の作業担当課長、作業責任者、作業担当者及び安全主任者、並びに請負業者（総括責任者、現場責任者、作業者）への聞き取りを行った。その結果、以下の5点の要因を抽出した。

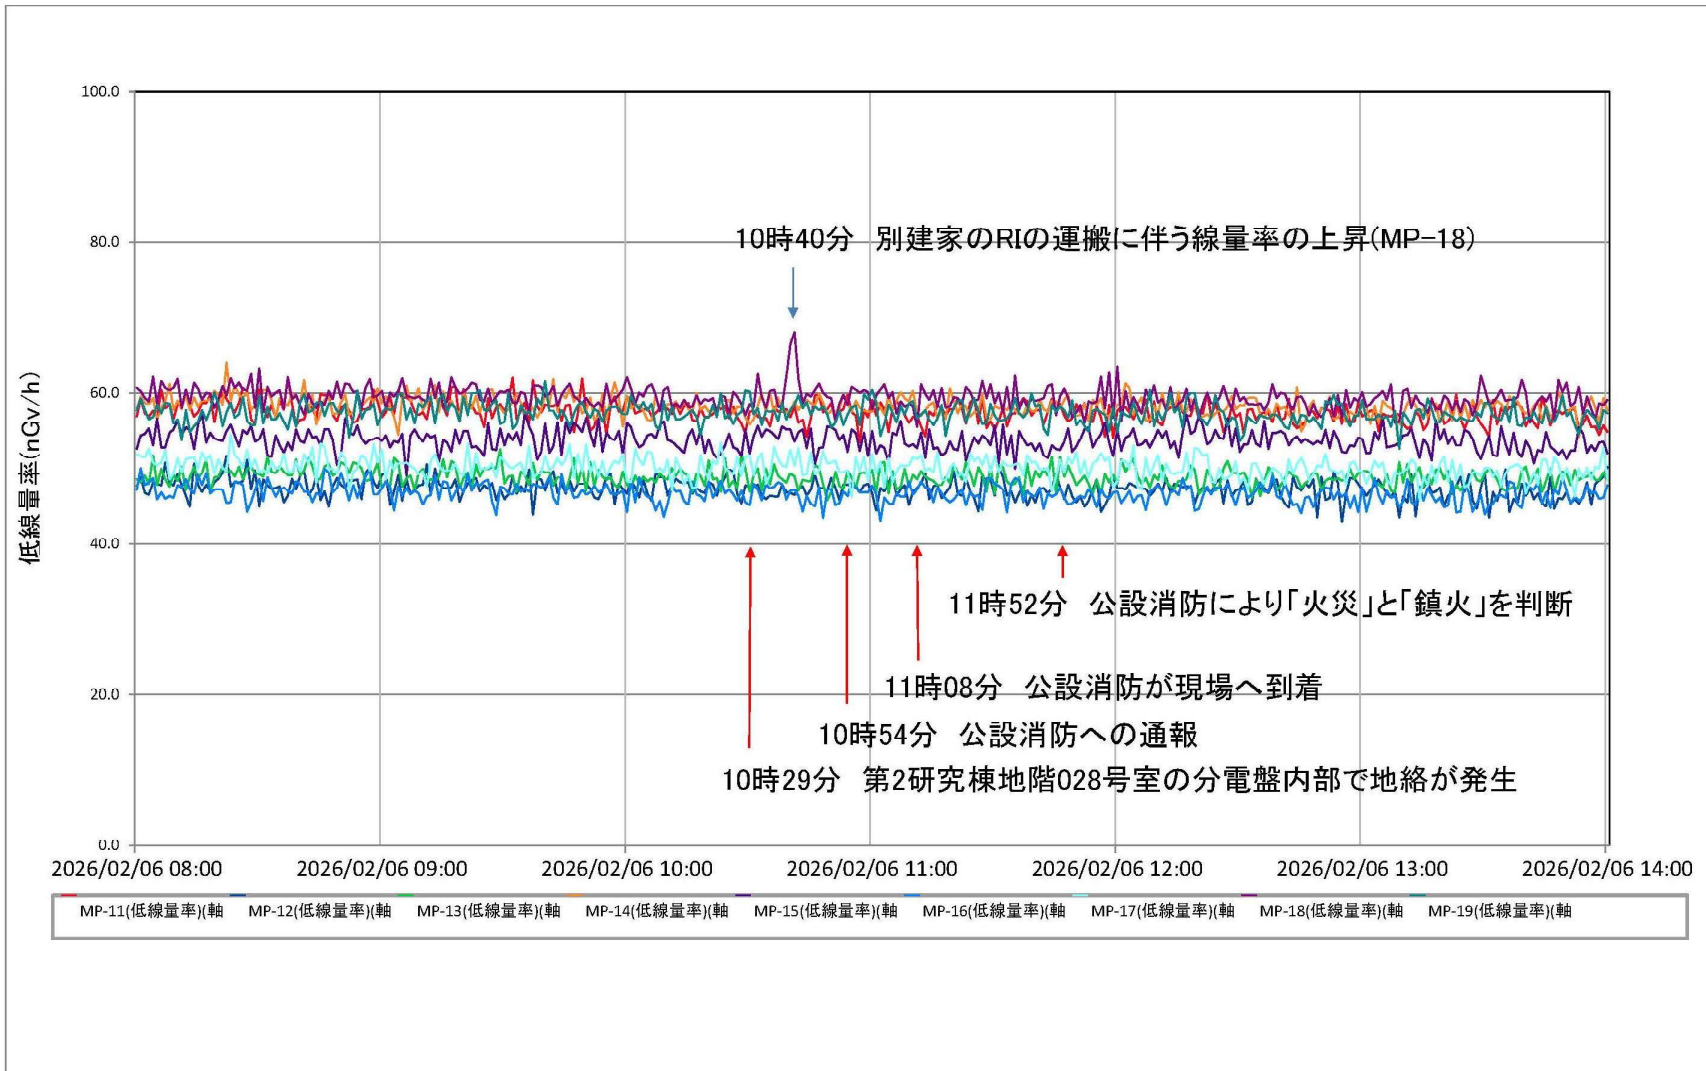
図 8 A モニタリングポストの線量率の時系列グラフ

本事象に伴う人的災害の発生及び周辺環境への影響はなく、モニタリングポストの指示値にも変動はなかった（図8 A及びB）。
