## 事故・故障等発生報告書

| 件 名 | J-PARC 50GeV 変電所における配電盤からの出火について<br>（第 2 報） |

## J-PARC 50GeV 変電所における配電盤からの出火について

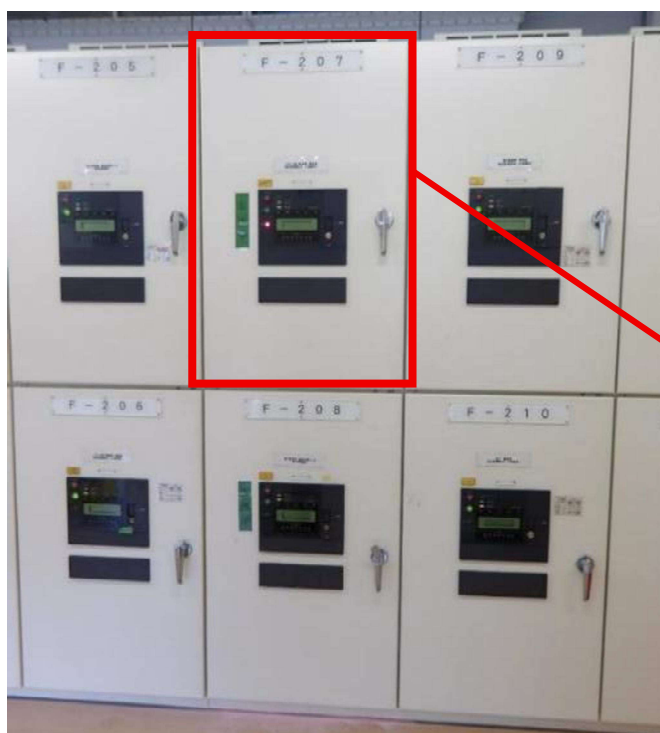
発災高圧配電盤 F-207  
(盤正面)

令和 8 年 4 月 7 日（火）7 時頃に、施設管理に従事する当直員が J-PARC 50GeV 変電所（非管理区域）（図 2）に入った際、甲高い音がしていることに気付いたため、発見者と応援者 1 名で現場を確認したところ、高圧配電盤（61 台中の 1 台）（図 3）内ケーブルから火が出ているのを発見した（図 4）。消火器で初期消火を行うとともに、7 時 27 分に公設消防へ 119 番通報し、その後 7 時 47 分に公設消防により、鎮火が確認された。

- ・発災した 50GeV 変電所高圧配電盤 F-207 の焼損したケーブルを交換するとともに、ブラケットはメーカー推奨位置（接続部から 1m 以内）に再設置する。加えて、今回事象の消火活動に伴い消火剤の影響があった、F-207 真空遮断器を交換する。
- ・今回の事象発生直後、発災した高圧配電盤 F-207 を含む S2 系統については、上流の遮断器を切り、電力供給を停止するなどの措置を講じてきたところ（図 6）。
- ・その後、S2 系統について詳細な点検等を実施する中で、消火活動に伴う消火剤の影響が見られた高圧配電盤 F-208 の真空遮断器については、併せて交換を行う。
- ・上記 F-207、F-208 については、交換等を行い、6. に示す再発防止対策を講ずるとともに、通電再開前には電気保安専門部会にて最終確認を行った上で利用を再開する。
- ・上記以外の S2 系統の設備については、詳細な点検等の結果、異常が認められなかったことから、6. に示す再発防止対策を講じた上で順次利用を再開する。

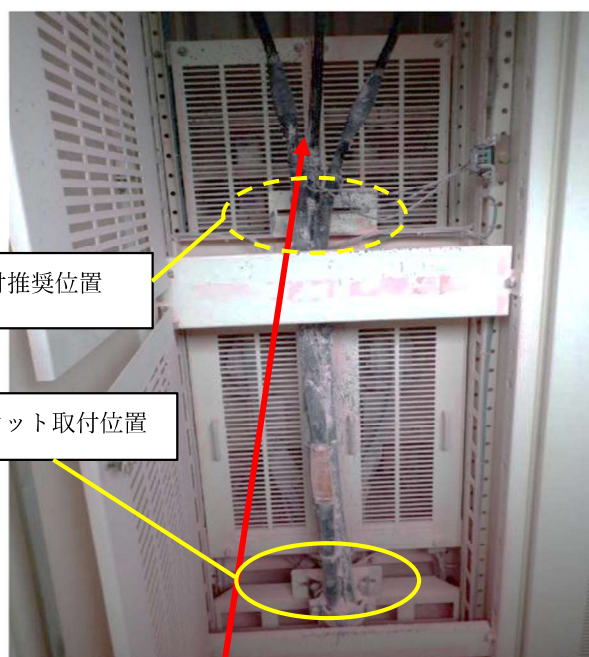
ブラケット取付推奨位置

今回発災したケーブルにはケーブルを押さえるためのブラケットが取り付けられていたが、ケーブル製造メーカーがシュリンクバック対策として推奨する取付位置（接続部から 1m 以内）から離れた位置にブラケットが取り付けられていた（図 4）。

発災後に 50GeV 変電所の全高圧配電盤内を確認したところ、ブラケットが推奨される位置に設置されていなかったのは、今回発災した高圧配電盤 F-207 ケーブルのみであった。

F-207 のブラケット取付位置

出火した高圧配電盤内ケーブル (盤背面)  
ピンク色の付着物は消火剤である

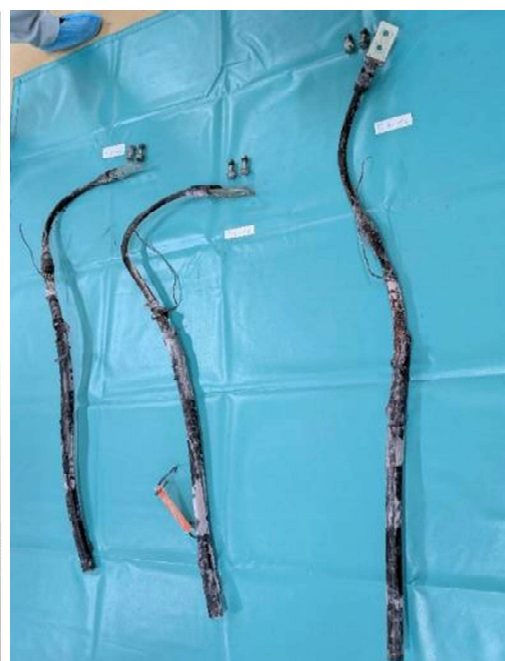
高圧配電盤内から取り外したケーブル

- ・ 50GeV 変電所について、特高受電所からの 66kV 系統や屋外の特高変圧器、特高変圧器 2 次側 6.6kV 系統に異常は無い。また、S1、S3 系統には異常は無い。S2 系統については、高圧配電盤自体には異常は無く、S2 系統全体として当該発災した高圧配電盤 F-207 内ケーブル以外には異常は認められない。
- ・ 高圧配電盤 F-207 の真空遮断器は焼損もなく、これまでの定期点検記録から異常は無い。保護継電器の動作は、中央監視モニター記録より正常であった。
- ・ 高圧配電盤 F-207 から供給されているハドロン実験施設側の受変電設備は、4 月 9 日に実施した自主検査記録の結果より、異常は無かった。
- ・ 出火した高圧配電盤 F-207 内のケーブル配線を切断・取り外し、一部被覆を剥離して内部状態を確認したところ、焼損が最も激しかった S 相のケーブルでは、遮へい銅テープが破断していた。

取り外したケーブルの詳細調査により、S 相のケーブルの遮へい銅テープ破断箇所付近の絶縁体に熔融痕を確認した。絶縁体の一部の溶解と、芯線が露出している絶縁破壊箇所を確認した（図 8）。端末部接続面には異常発熱を示す痕跡はなく、端子部の接触不良も無かった。

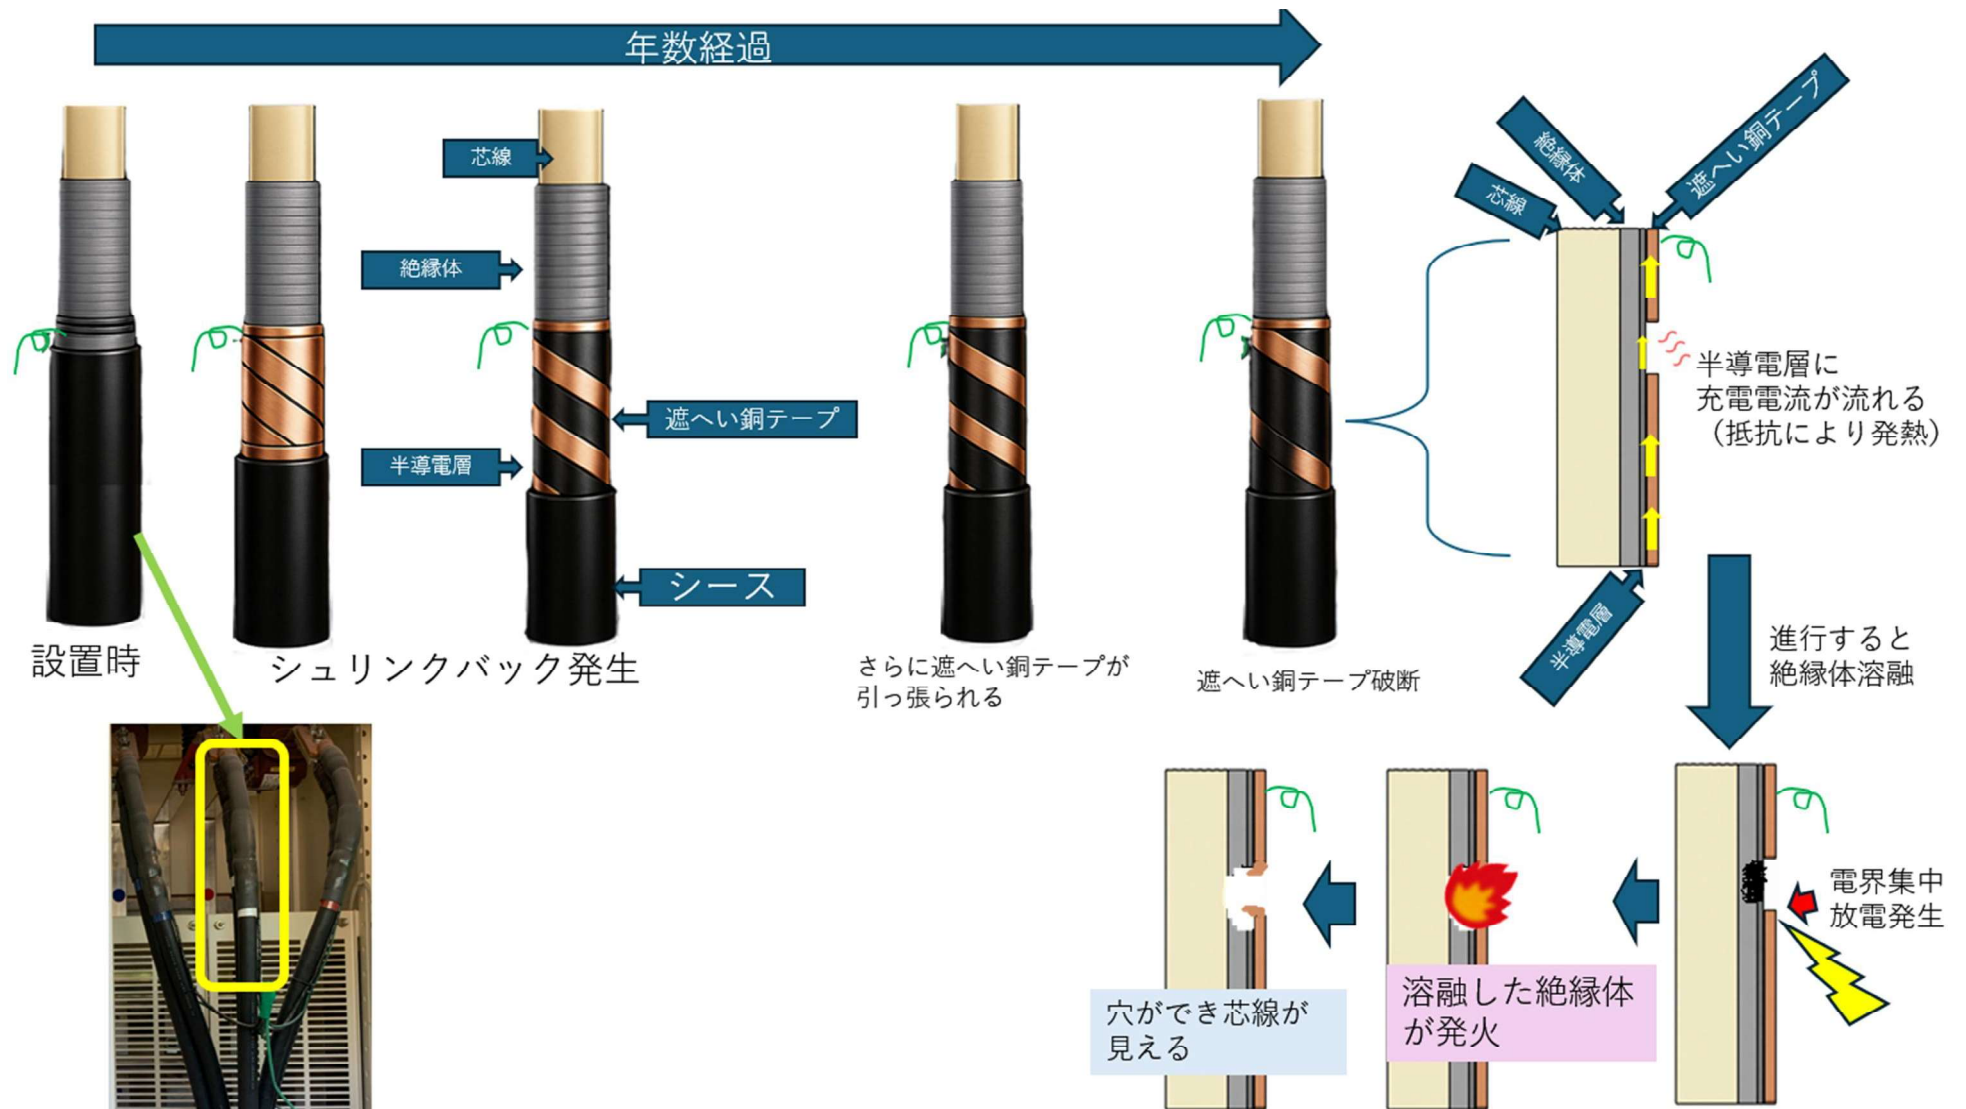
図 7-1 事象発生メカニズム①

発災した 50GeV 変電所高圧配電盤内ケーブルは、6.6kV で供給される S2 系高圧配電盤 F-207 ケーブルである。当該ケーブルは 6.6kV を供給するため、6.6kV EM-CET ケーブル（正式名称：6.6kV トリプレックスケーブル形架橋ポリエチレン絶縁耐燃製ポリエチレンシースケーブル）を使用している。6.6kV は 3 相（R 相、S 相、T 相）で供給するため、3 本の単芯ケーブルを撚り合わせたケーブルとなっている。ケーブルは、導体、絶縁体、外部半導電層、遮へい層及びシースにより構成されている（図 7-1）。

これらの状況は、絶縁破壊点付近で遮へい銅テープが破断していることから、ケーブル内部での放電進展を伴う劣化が長期間進行し、絶縁体焼損から絶縁破壊に至ったことを示している。当該事象の発生要因である遮へい銅テープ破断は、シュリンクバック現象※に起因するものと推測される。

1. ケーブル敷設当時（平成 26 年）は、シュリンクバック現象に関する知見及び対策（ブラケット設置位置等）が社会的に確立・公表されていなかった。
2. そのため、メーカー推奨位置から外れた位置にブラケットが設置された状態で施工された。
3. 長期間の使用に伴いシュリンクバック現象（シースの後退）が進行し、遮へい銅テープに引張応力が蓄積した。（図 7-1）
4. その結果、遮へい銅テープが破断し、ケーブル内部で電位差が発生した。
5. 破断した遮へい銅テープ内側の半導電層に電流が流れ発熱が生じ、抵抗増加とともに発熱が加速した。
6. 局所的な電界集中により放電が発生し、絶縁体が溶解・破壊された。（図 7-2）
7. 熔融物に放電火花が引火し、発火・燃焼に至るとともに地絡が発生した。

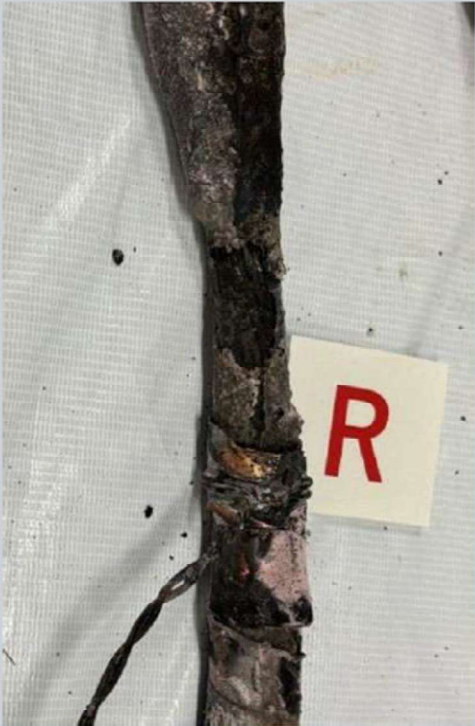
| R 相 | S 相 | T 相 |
|---|---|---|
| <ul style="list-style-type: none"> <li>・遮へい銅テープの破断は無く、接地線は遮へい銅テープに接続していた。</li> </ul> | <ul style="list-style-type: none"> <li>・接地線引き出し部の周辺の絶縁体に、導体まで達している破壊部を確認した。</li> <li>・遮へい銅テープは破断していた。接地線は破断した遮へい銅テープとともに外れていた。</li> </ul> | <ul style="list-style-type: none"> <li>・遮へい銅テープの破断は無く、接地線は遮へい銅テープに接続していた。</li> </ul> |
