事故・故障等発生報告書

NDC 社発 2 6－1 5 7 号  
令和 8 年 7 月 3 日

| 件 名 | MH I 原子力研究開発株式会社<br>材料ホットラボ施設における火災について（第 1 報） |

## MHI 原子力研究開発株式会社 材料ホットラボ施設における火災について (第 1 報)

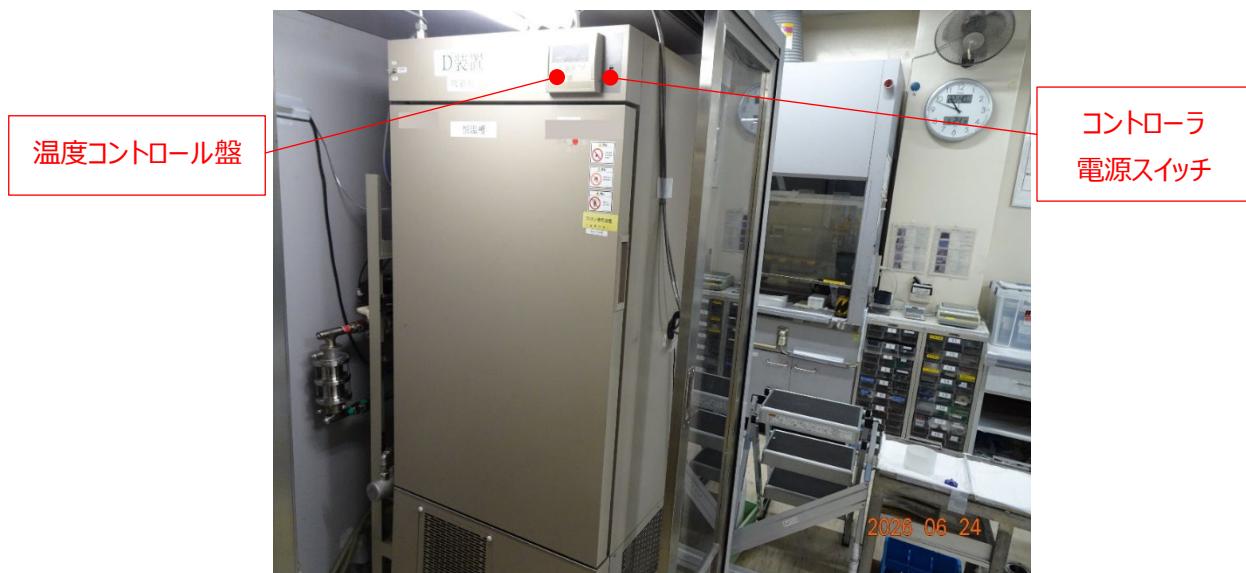
写真 2-1 発災した恒温槽の外観状況

2026 年 6 月 24 日 10 時 00 分、当社材料ホットラボ施設の第 2 チャコール実験室（放射線管理区域）において、暖気運転中の恒温槽に付随するコントローラ電源スイッチ部の温度コントロール盤の表示が消灯しており、電源が落ちていることに社員 A が気づいた（写真 2-1）。

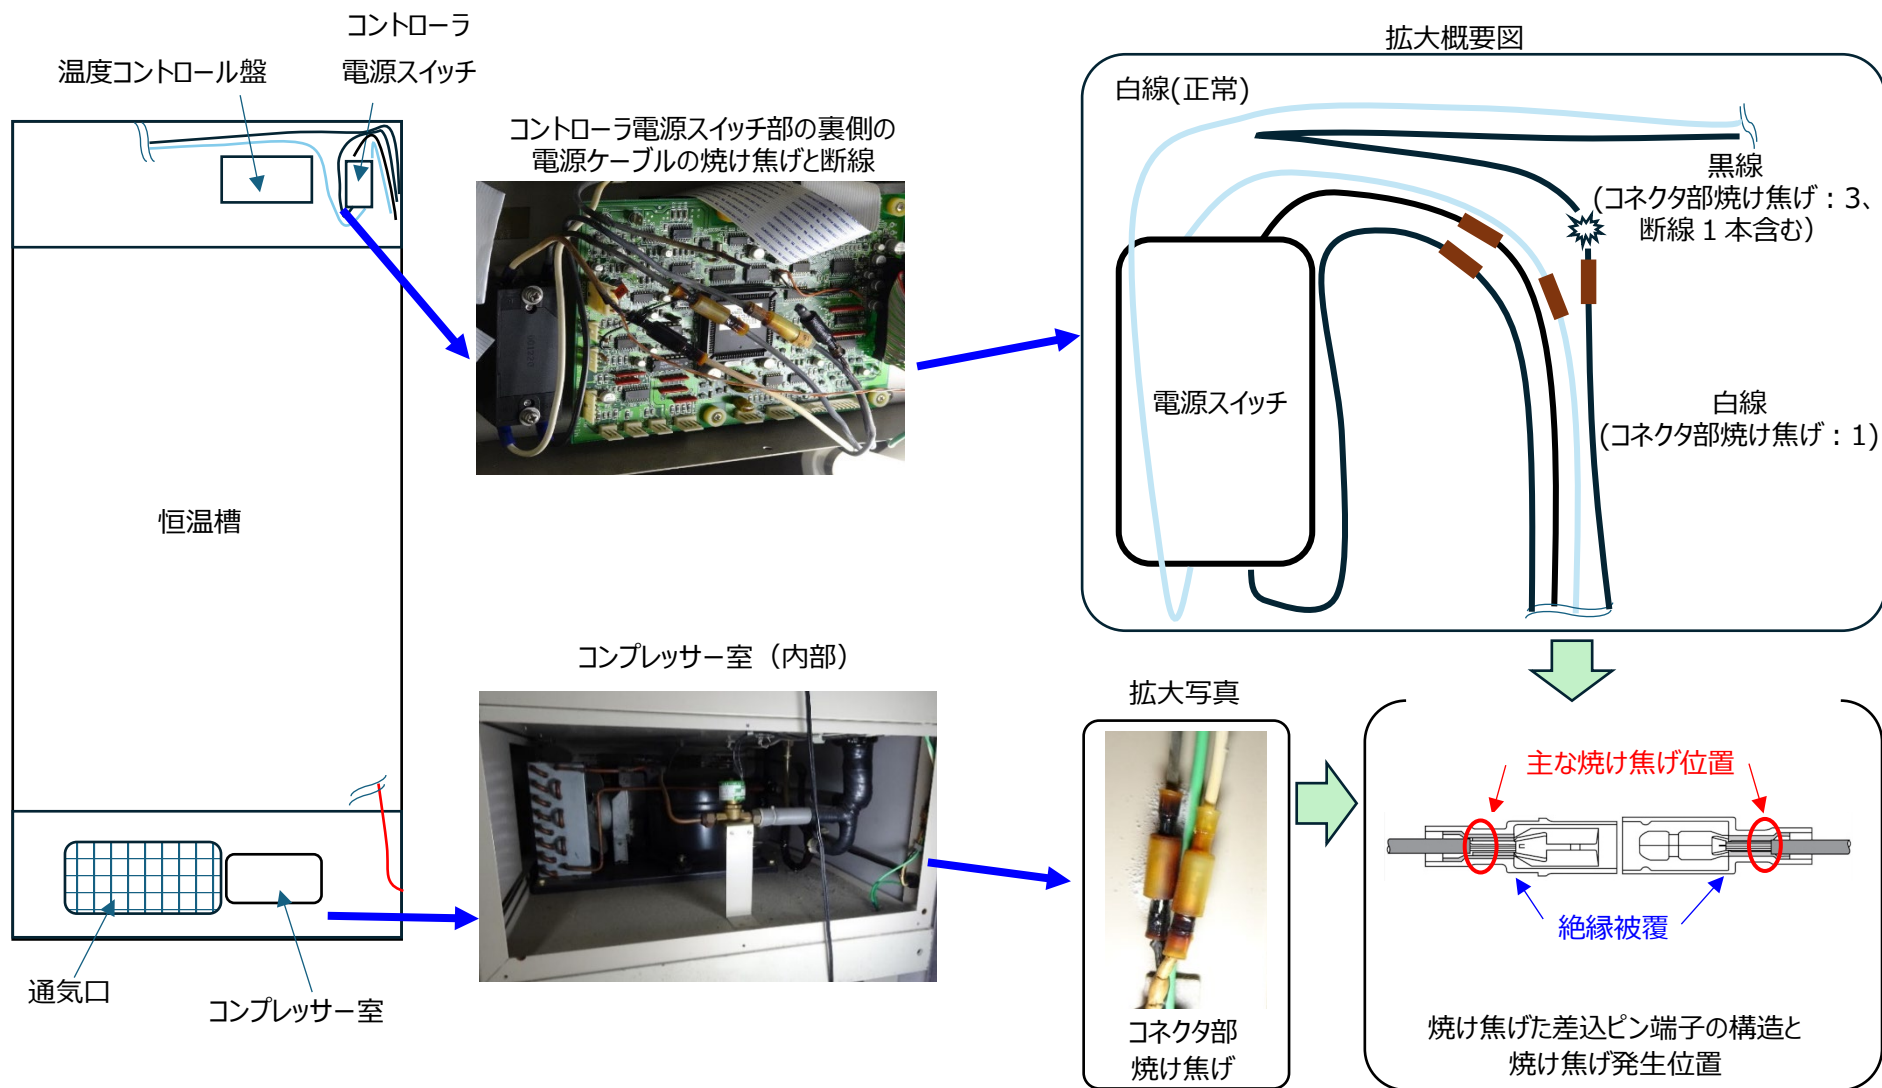
図 6-1 発災した恒温槽の電源ケーブル損傷状況の概要

- ・ 当該恒温槽の電源ケーブル（仕様：公称断面積  $2.0\text{mm}^2$  (2sq)、導体外径：約 1.83mm、難燃架橋ポリエチレン絶縁の電線）の焼け焦げ状況（図 6-1）、及び配線図上における焼け焦げ発生位置を確認した（図 6-2）。
- ・ 電源ケーブルの断線や被覆の焼け焦げは、コネクタ部の圧着端子（差し込みピン端子）の位置に集中していることを確認した。
- ・ 当該恒温槽内の他部位の電源ケーブルの確認において、恒温槽下部のコンプレッサー室に配置されているブレーカー1 次側電源ケーブルについても、コネクタ部の圧着端子（差し込みピン端子）の被覆に焼け焦げが確認された。

今後、公設消防の協力のもと、当該恒温槽の分解調査等を含む詳細調査や焼け焦げ及び断線の発生に至る要因分析を実施して原因の特定を図る。
