事故・故障等発生報告書

| 件 名 | 東海発電所・東海第二発電所<br>原子力館電源盤内における発煙の確認について (第 2 報) |

## 東海発電所・東海第二発電所 原子力館電源盤内における発煙の確認について

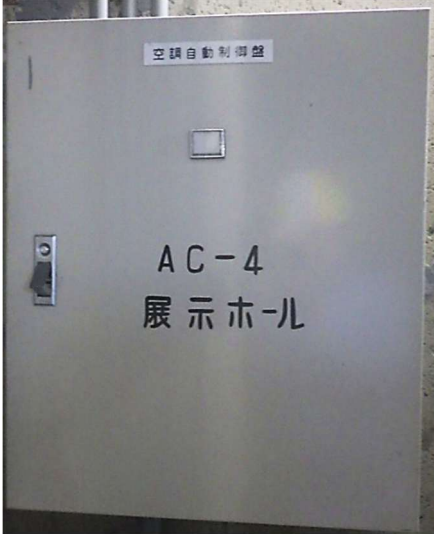
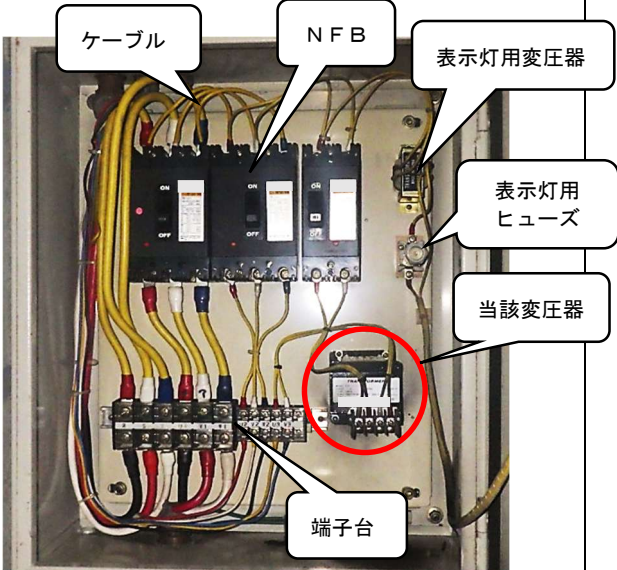
当該空調機電源盤内は、NFB（作動電流15A※<sup>6</sup>）、ケーブル、端子台、表示灯用ヒューズ、表示灯用変圧器、当該変圧器で構成されている。これらについて、外観目視点検をしたところ、当該変圧器本体及び当該変圧器に接続する近傍のケーブルの一部にすずの付着や変色、溶融跡等を確認した。特に当該変圧器本体下部の変色や溶融跡及び一次側出力端子部及びこれに接続する変圧器内接続ケーブル（以下、「口出線」という）の断線や脱落を確認した。

また、その他の構成機器には焼損等の異常がないことを確認した。このことから、発煙は当該変圧器の口出線付近から発生した可能性がある。

| 当該空調機電源盤の確認結果 | |
|---|---|
| 確 認 結 果 | <div style="display: flex; justify-content: space-around;"> <div style="text-align: center;"> <p>電源盤外観</p> </div> <div style="text-align: center;"> <p>電源盤内</p> </div> </div> <div style="display: flex; justify-content: space-around; margin-top: 10px;"> <div style="text-align: center;"> <p>当該変圧器正面</p> </div> <div style="text-align: center;"> <p>当該変圧器上部</p> </div> <div style="text-align: center;"> <p>当該変圧器下部</p> </div> </div> <p>外観目視点検をしたところ、当該変圧器本体及び当該変圧器に接続する近傍のケーブルの一部に、すすの付着や変色、溶融跡等を確認した。</p> <p>また、その他の構成機器には焼損等の異常がないことを確認した。このことから、発煙は当該変圧器の一次側口出線付近から発生した可能性がある。</p> |

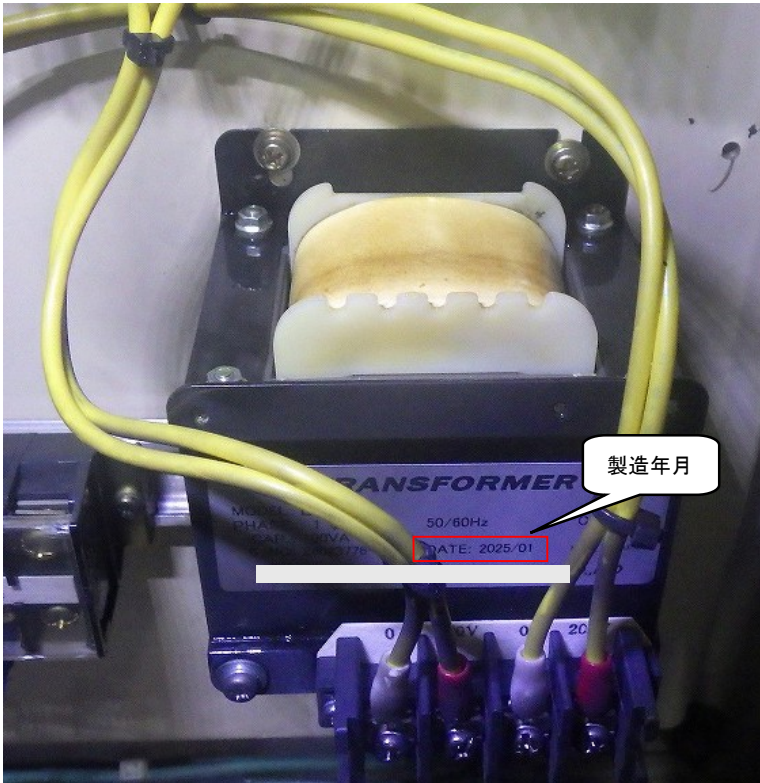
| 当該変圧器の経年劣化確認結果 | |

当該変圧器が経年使用により劣化した場合、内部絶縁材が劣化しレアショート（層間短絡）が発生し異常発熱に至る可能性がある。このため、当該変圧器の履歴を確認した結果、当該変圧器は、前回の事象（推定原因は、経年劣化による変圧器内での部分短絡）の対策として２０２５年１月１７日に新品の変圧器（取替前の変圧器と同等品）に交換を行い、２０２６年１月１５日の試運転までＮＦＢを切状態とし通電しない運用としてきた。以上のことから、当該変圧器の経年劣化が要因となる可能性は考え難い。

| 当該変圧器の経年劣化確認結果 | |
|---|---|
| 確 認 結 果 | <p>当該変圧器の銘板</p> <p>当該変圧器の履歴を調査したところ、当該変圧器は、2024年11月21日に発生した事象の対策として2025年1月17日に新品の変圧器（設置当時のメーカーと同等品）に交換を行い、2026年1月15日の試運転までNFBを切とし通電していない運用としてきた。以上のことから、当該変圧器の経年劣化が要因となる可能性は考え難い。</p> |

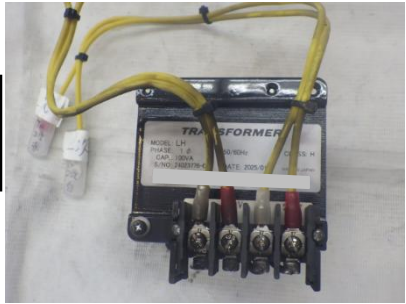
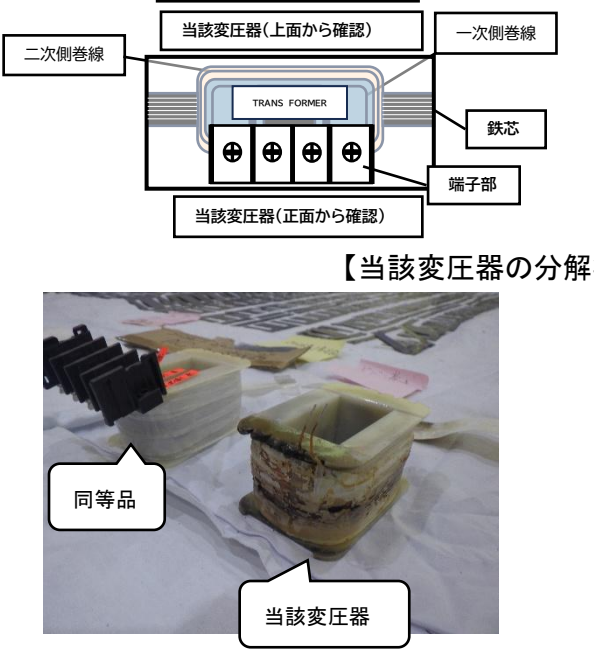
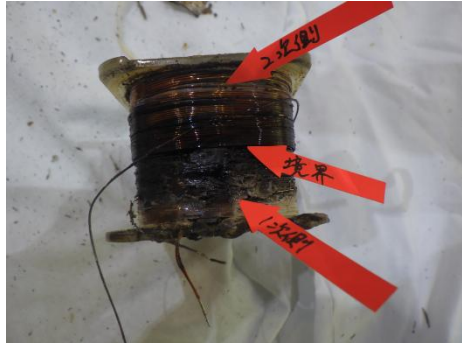
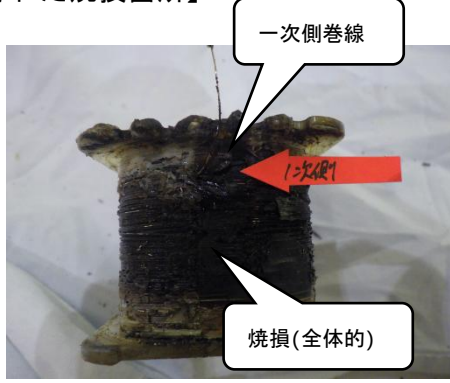
一次側巻線を解線した結果、レアショート（層間短絡）による部分的な短絡痕は確認されなかったものの、全体的に溶着し解線しづらく巻線表面が黒く変色（炭化）していた。このため、変圧器巻線が全体的に発熱し、焼損に至った可能性がある。なお、巻線の導通確認については、口出線が断線しており確認できなかった。

二次側巻線を解線した結果、解線しづらい部位はなく、外観も損傷は確認されなかったものの、巻線表面が一部黒く変色していた。また、巻線の導通を確認した結果、導通があり断線がないことを確認した。

| | <p>当該変圧器を分解し、一次側巻線と二次側巻線状況について確認を行った結果は以下の通り。</p> <p>○一次側巻線<br/>一次側巻線を解線した結果、レアショート（層間短絡）による部分的な短絡痕は確認されなかったものの、全体的に溶着し解線しづらく巻線表面が黒く変色（炭化）していた。このため、変圧器巻線が全体的に発熱し、焼損に至った可能性がある。なお、巻線の導通確認については、口出線が断線しており確認できなかった。</p> <p>○二次側巻線<br/>二次側巻線を解線した結果、解線しづらい部位はなく、外観も損傷は確認されなかったものの、巻線表面が一部黒く変色していた。また、巻線の導通を確認した結果、導通があり断線がないことを確認した。</p> |

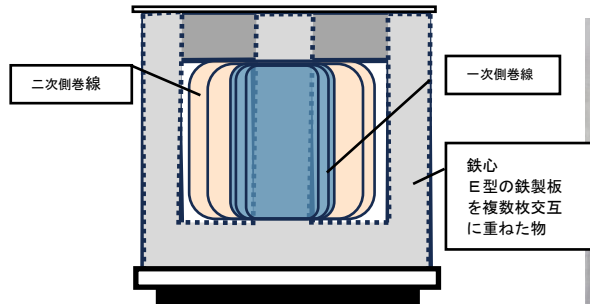
当該変圧器の鉄心は薄い金属板を重ね合わせた構造であるため、分解し目視にて確認した結果、溶着・短絡痕等、変圧器の異常発熱に至るような異常がないことを確認した。

| 確 認 結 果 | <div><div>【変圧器概念図】</div><div><p>二次側巻線</p><p>一次側巻線</p><p>鉄心<br/>E型の鉄製板を複数枚交互に重ねた物</p></div><div>【当該変圧器外】</div><div></div><div><div>【当該変圧器（上面から確認）】</div><div><p>二次側巻線</p><p>一次側巻線</p><p>鉄芯</p><p>TRANS FORMER</p><p>当該変圧器（正面から確認）</p></div><div>【分解前変圧器】</div><div></div><div>【鉄芯】<br/>(薄い金属板を重ね合わせた構造)</div><div></div><p>当該変圧器の鉄心は薄い金属板を重ね合わせた構造であるため、分解し目視にて確認した結果、溶着・短絡痕等、変圧器の異常発熱に至るような異常がないことを確認した。</p></div></div> |

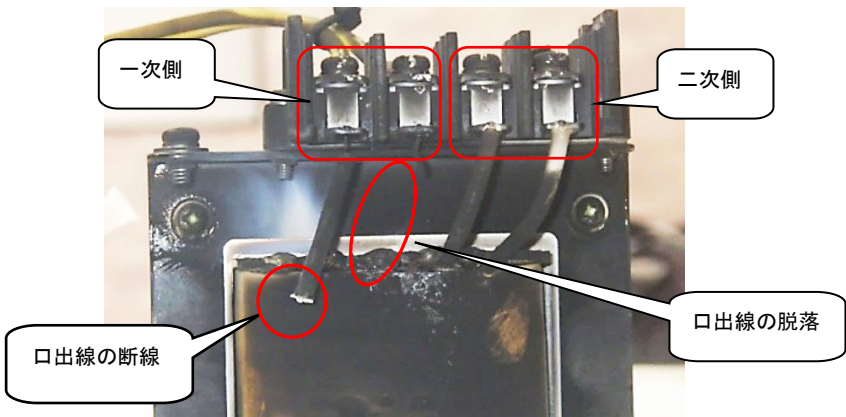
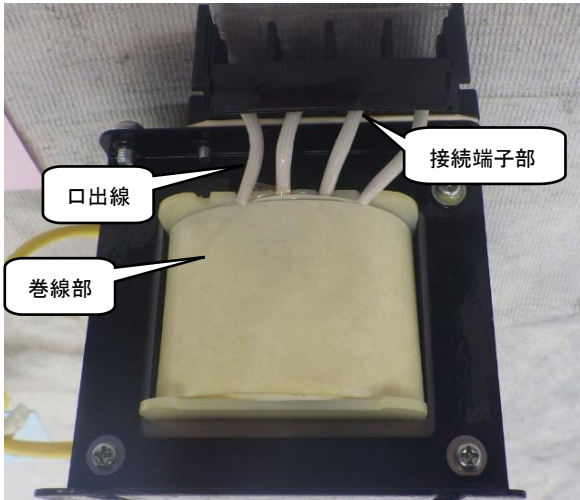
当該変圧器巻線端部に接続された一次側口出線が黒く変色し断線や脱落している状況を確認した。このため、一次側口出線が異常発熱した可能性がある。

なお、二次側口出線については、溶融しているものの、接続端子部に溶着・短絡痕等、変圧器の異常発熱に至るような異常がないことを確認した。

| 当該変圧器の口出線 確認結果 | |
|---|---|
| 確 認 結 果 | <p style="text-align: center;">【当該変圧器】</p> <p style="text-align: center;">【(参考) 同等品】</p> <p>当該変圧器巻線端部に接続された一次側口出線が黒く変色し断線や脱落している状況を確認した。このため、一次側口出線が異常発熱した可能性がある。なお、二次側口出線については、損傷しているものの、接続端子部に溶着・短絡痕等の異常がないことを確認した。</p> |

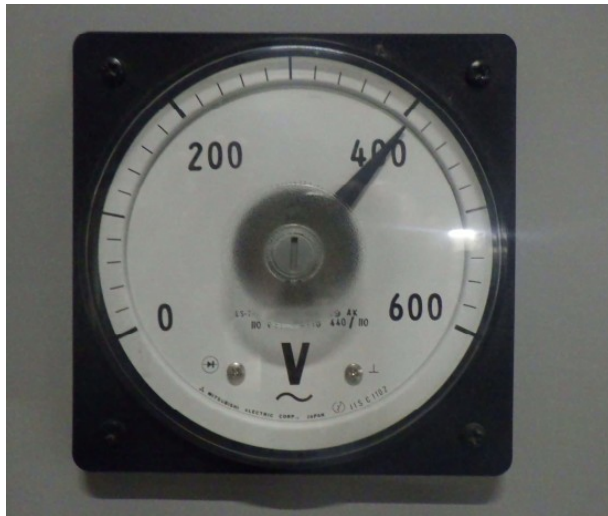
当該変圧器一次側への入力電圧が異常に高い場合、当該変圧器が異常発熱に至る可能性がある。このため、当該変圧器回路の一次側電圧を上流側動力盤の電圧計により確認した結果、電圧は判定基準値内であった。また、事象発生時においても、中央制御室内の監視により発電所内での異常な電圧変動は確認されていない。以上のことから、過電圧が要因となる可能性は考え難い。

| | | | | | | | | |
| | 変圧器の一次側電圧確認結果 | | | | | | | | | |
| | <table><tr><td>対象</td><td>電圧値</td><td>判定基準値</td><td>結果</td></tr><tr><td>変圧器一次側</td><td>405V</td><td>420V以下</td><td>良</td></tr></table> | | | 対象 | 電圧値 | 判定基準値 | 結果 | 変圧器一次側 | 405V | 420V以下 |
| 対象 | 電圧値 | 判定基準値 | 結果 | | | | | | | |
| 変圧器一次側 | 405V | 420V以下 | 良 | | | | | | | |
| 当該変圧器回路の一次側電圧を上流側動力盤の電圧計により確認した結果、電圧は判定基準値内であった。また、事象発生時においても、中央制御室内の監視により発電所内での異常な電圧変動は確認されていない。以上のことから、過電圧が要因となる可能性は考え難い。 | | | | | | | | | | |
| 備 考 | — | | | | | | | | | |

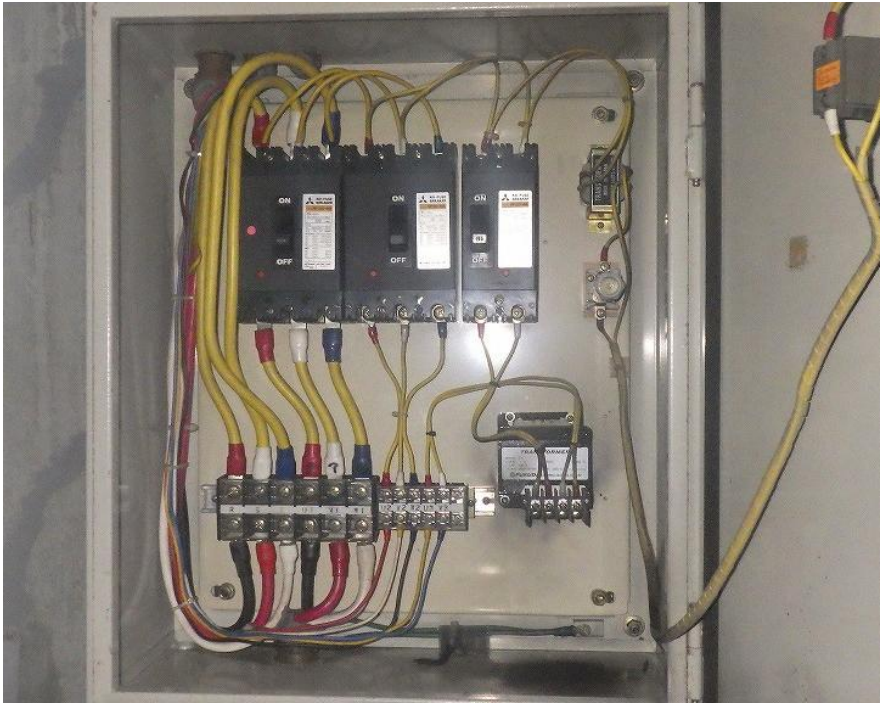
当該変圧器に過電流が流れた場合、当該変圧器が異常発熱に至る可能性がある。このため、当該変圧器用ケーブルの状態を目視にて確認した結果、ケーブル全体に渡る変色や溶融は確認されなかった。また当該変圧器の電源回路用NFBは事象発生後に「切」としたが、その際に保護回路は作動していなかったことを確認した。

しかしながら、当該変圧器の一次側巻線が全体的に溶着し解線しづらく巻線表面が黒く変色（炭化）していること、また一次側口出線が黒く変色するとともに断線や脱落していること、その上で当該変圧器にレアショート（層間短絡）による部分的な短絡痕が確認されなかったことから、変圧器内部の異常ではない何らかの要因で、NFBが作動しない範囲の過電流が当該変圧器に流れ、異常発熱が発生した可能性がある。

| 当該変圧器の過電流確認結果 | |
|---|---|
| 確 認 結 果 | <p>当該変圧器用ケーブルの外観目視</p> <p>当該変圧器用ケーブルの状態を目視にて確認した結果、ケーブル全体に渡る変色や溶融は確認されなかった。また当該変圧器の電源回路用ＮＦＢは事象発生後に「切」としたが、その際に過電流による保護回路は作動していなかったことを確認した。しかしながら、当該変圧器の一次側巻線が全体的に溶着し解線しづらく巻線表面が黒く変色（炭化）していること、また一次側口出線が黒く変色するとともに断線や脱落していること、その上で当該変圧器にレアショート（層間短絡）による部分的な短絡痕が確認されなかったことから、変圧器内部の異常ではない何らかの要因で、ＮＦＢが作動しない範囲の過電流が当該変圧器に流れ、異常発熱が発生した可能性がある。</p> |

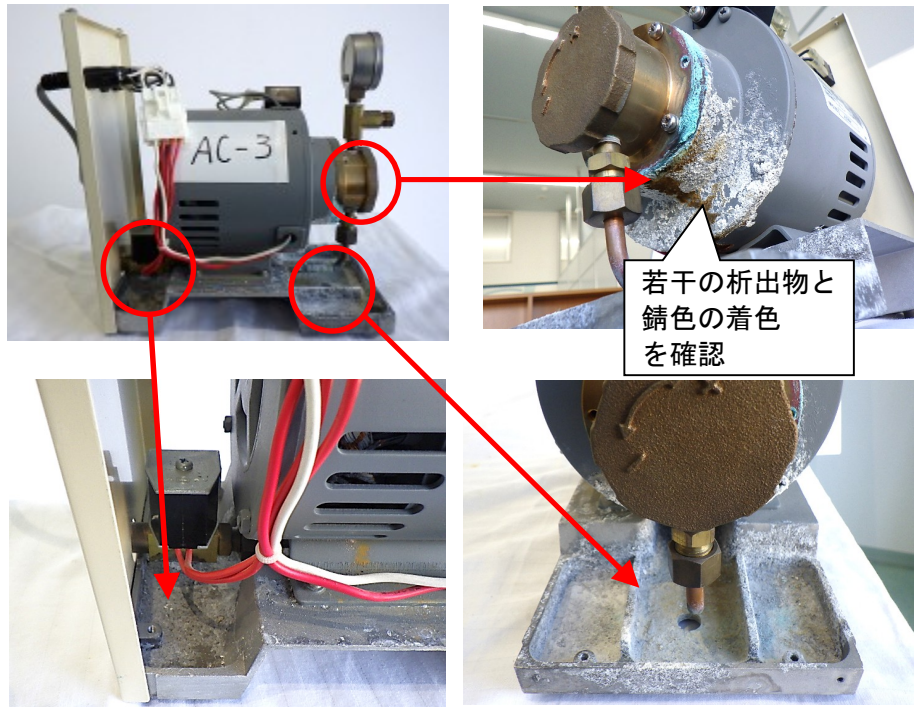
【同型式の加湿器電動機（ＡＣ－３）外観確認】

- した。
- ・ A C－3  
電動機とポンプ合わせ面，ドレン孔付近及び電動機台座部に析出物を確認した。また，電動機開口部及び電動機台座部に錆色の着色を確認した。
  - ・ A C－4（当該加湿器電動機）  
電動機とポンプ合わせ面，ドレン孔付近及び電動機台座部に析出物を確認した。また，電動機開口部及び電動機台座部に錆色の着色を確認した。

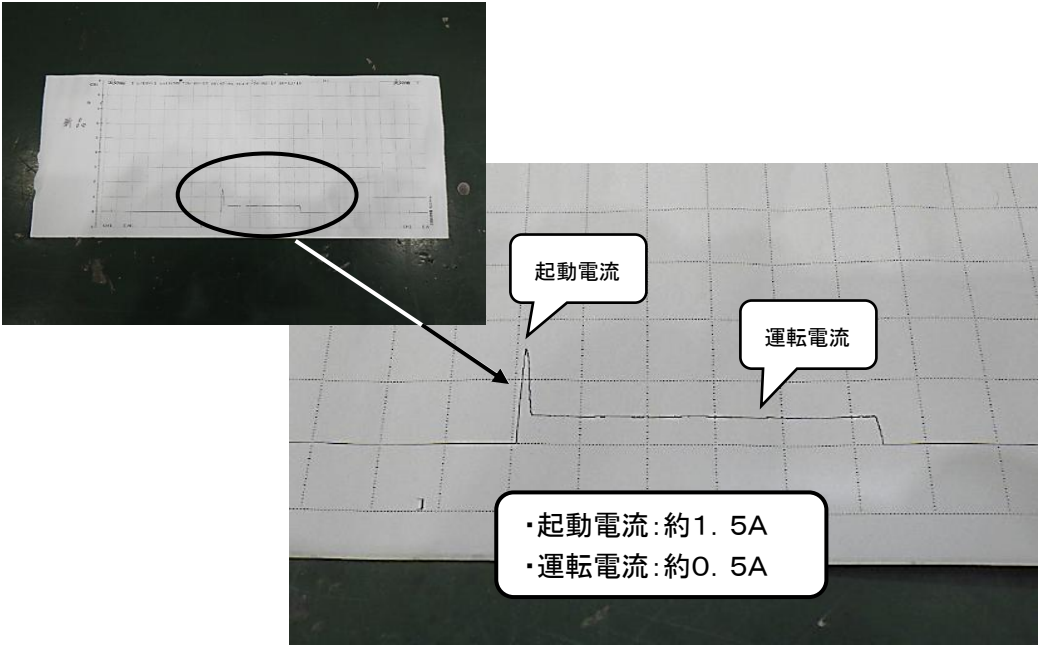
- ・ 同型式の電動機（新品）  
電圧印加直後電動機は回転し，起動電流<sup>※9</sup>として約1.5Aの電流が流れ，その後は定格電流の約0.5Aで推移した。
  - ・ A C－1  
電圧印加直後電動機は回転し，起動電流として約1.6Aの電流が流れ，その後は約0.5Aで推移した。同型式の電動機（新品）と比較し，若干電流が大きかったが，前述の手回し確認のとおり若干の抵抗（重さ）があったためと考える。

| 加湿器電動機電流値測定の確認結果 | |
|---|---|
| | <p>【新品加湿器電動機の運転時電流値測定】</p> <p>起動電流</p> <p>運転電流</p> <p>・起動電流:約1.5A<br/>・運転電流:約0.5A</p> <p>【新品加湿器電動機の運転時電流値測定記録】</p> |

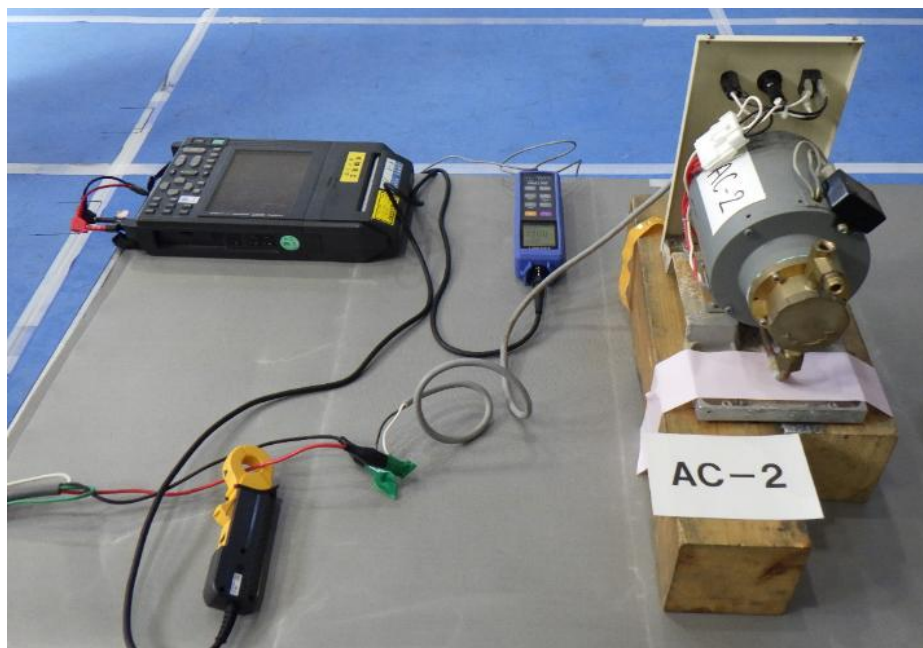
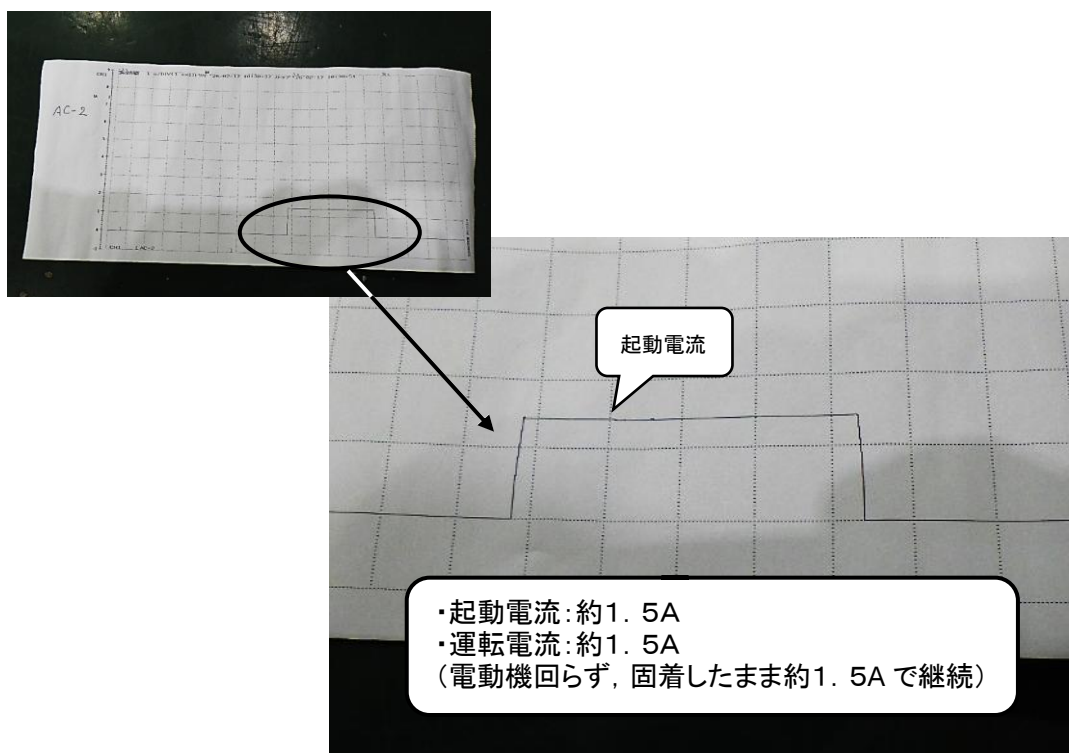
【空調機ＡＣ－２加湿器電動機の運転時電流値測定】

- ・ A C－2  
電圧印加直後から電動機は回転せず，約1.5Aの電流が流れ続けた。これは，A C－2の電動機の軸が固着していたことにより，回転が開始する際の起動電流が継続したためと考える。
- (d) 分解点検
- ・ 同型式の電動機（新品）  
電動機は一般的な開放型誘導電動機<sup>※10</sup>であり，ポンプはベーン構造<sup>※11</sup>である。なお，ポンプに軸封機能はなく，シールリングを介して電動機負荷側ハウジング内のドレンスペースにも水が流入し，ドレン孔を通じて水が排水（1滴／分程度）される構造である。

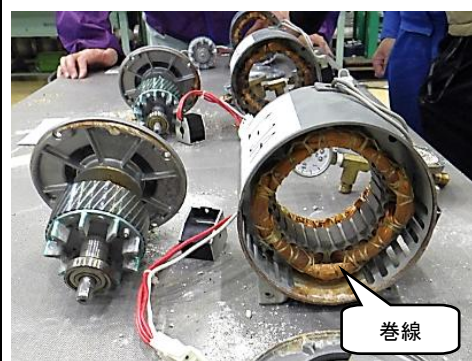
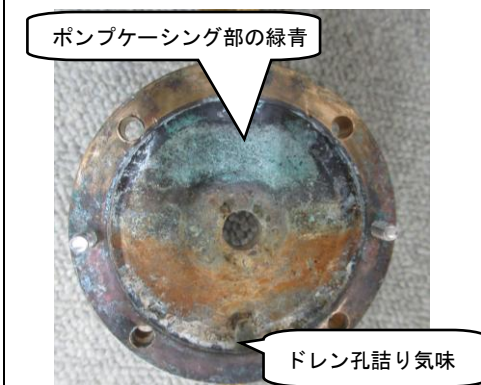
ＡＣ－１加湿器電動機の分解確認

電動機を分解した結果、巻線部に錆の付着や変色及び溶融等の異常はなく、回転子にも錆の付着及び変色等の異常はなかったが、軸封部には、析出物の付着を確認した。また、ケーシング内部の下部に白色の析出物を確認した。

なお、ポンプ側を確認したところ、ドレン孔が詰まり気味でありケーシング内部に白色の析出物及び緑青色の析出物を確認した。また、負荷側軸受ハウジング内部にも同様の析出物を確認した。

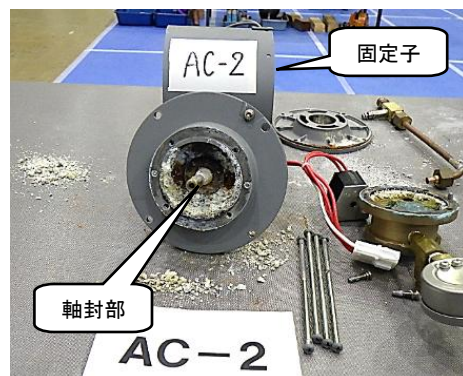
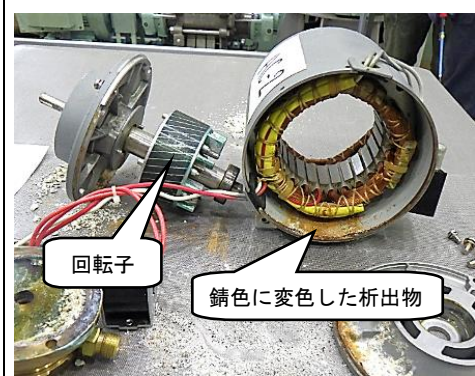
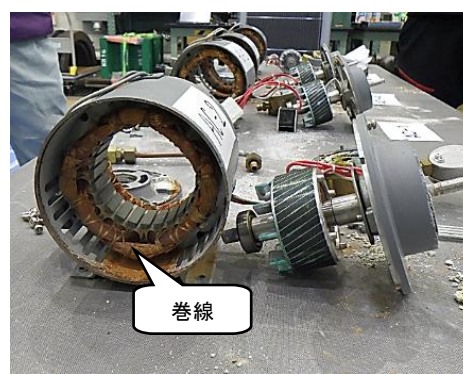
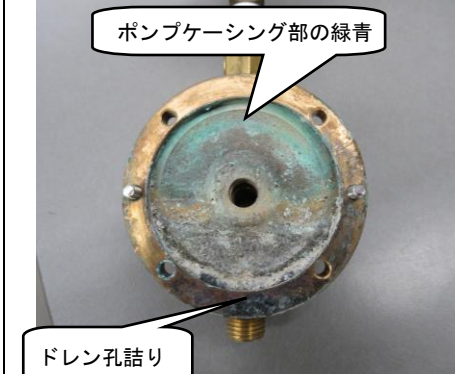
## A C－２ 加湿器電動機の分解確認

電動機を分解した結果、巻線部はA C－１と比較すると若干のくすみはあるものの錆の付着、変色及び溶融等の異常はなく、回転子にも錆の付着及び変色等の異常はなかったが、軸封部には析出物及び錆の付着を確認するとともに軸の固着を確認した。また、ケーシング内部の下部に錆色に変色した析出物を確認した。

なお、ポンプ側を確認したところ、ドレン孔に詰まりを確認するとともにケーシング内部に白色の析出物及び緑青色の析出物を確認した。また、負荷側軸受ハウジング内部にも同様の析出物を確認した。

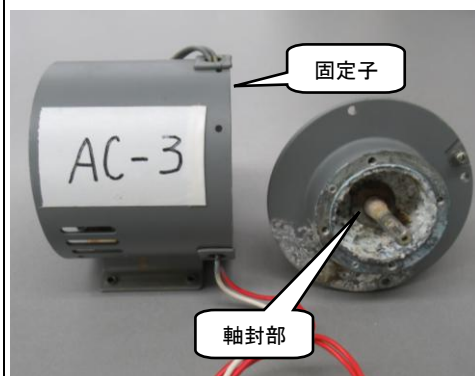
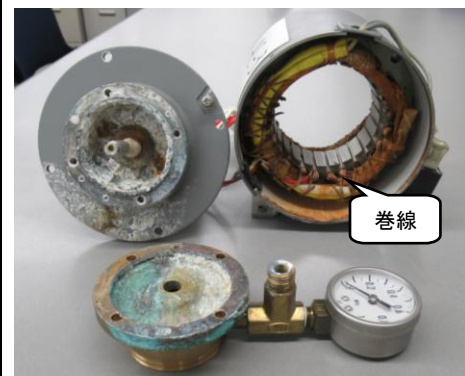
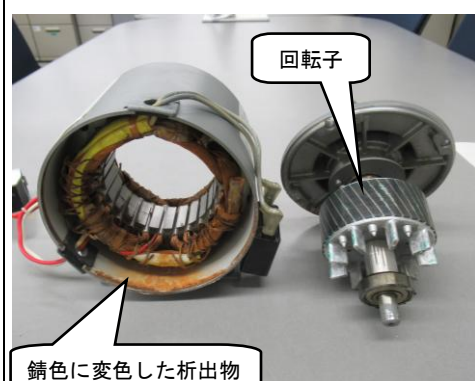
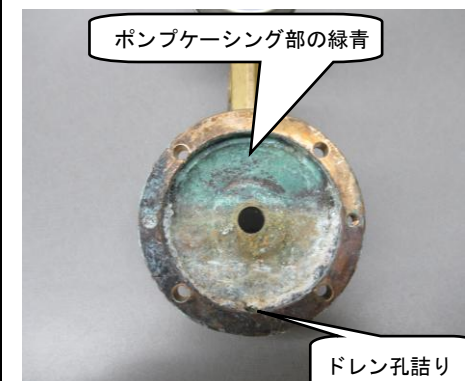
## A C－３ 加湿器電動機の分解確認

電動機を分解した結果、巻線部はA C－１と比較すると若干のくすみはあるものの錆の付着、変色及び溶融等の異常はなく、回転子にも錆の付着及び変色等の異常はなかったが、軸封部には析出物及び錆の付着を確認するとともに軸の固着を確認した。また、ケーシング内部の下部に錆色に変色した析出物を確認した。

なお、ポンプ側を確認したところ、ドレン孔に詰まりを確認するとともにケーシング内部に白色の析出物及び緑青色の析出物を確認した。また、負荷側軸受ハウジング内部にも同様の析出物を確認した。

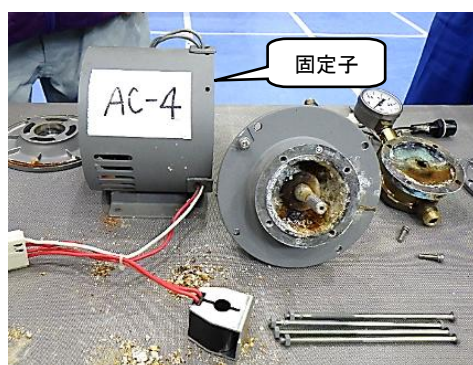
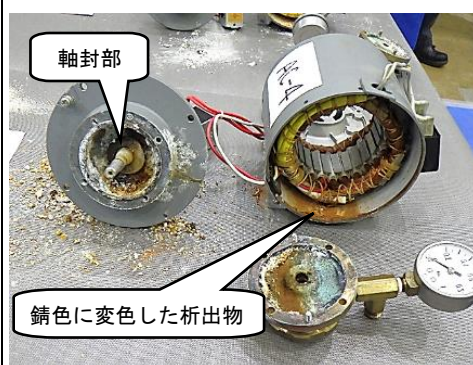
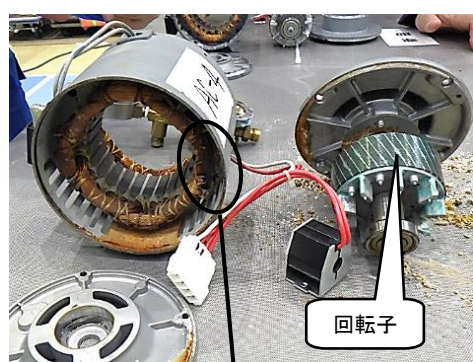
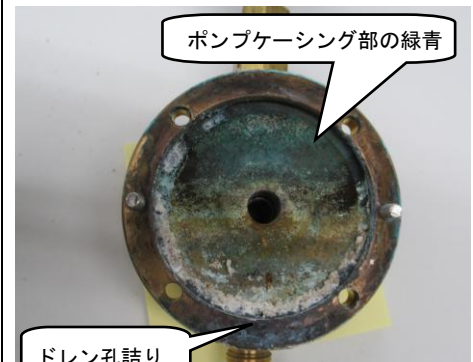
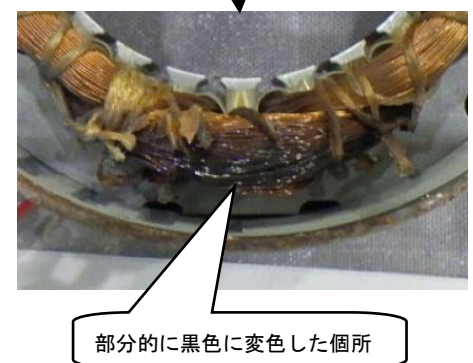
# ＡＣ－４ 加湿器電動機の分解確認

電動機を分解した結果、巻線部は錆の付着はないものの、部分的に黒色に変色した箇所があることを確認した。これは当該加湿器電動機に過電流が流れた痕跡と思われる。また回転子には錆の付着及び変色等の異常はなかったが、軸封部には析出物及び錆の付着を確認するとともに軸の固着を確認した。また、ケーシング内部の下部に錆色に変色した析出物を確認した。

なお、ポンプ側を確認したところ、ドレン孔に詰まりを確認するとともにケーシング内部に白色の析出物及び緑青色の析出物を確認した。また、負荷側軸受ハウジング内部にも同様の析出物を確認した。

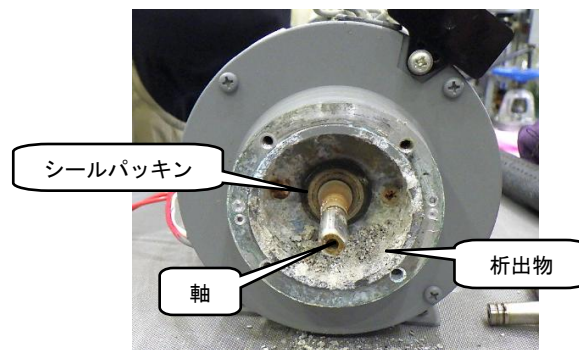
【ＡＣ－１析出物の状況(電動機とポンプ接続部)】

「2.2-1（6）2）②（d）分解点検」のA C－1～4で確認された析出物の成分分析を実施した結果、白色の析出物については、水酸化アルミニウムであり浄水処理に用いる凝集剤が蓄積、析出したものとする。なお、緑青色の析出物については、分析の結果、緑青であることを確認した。

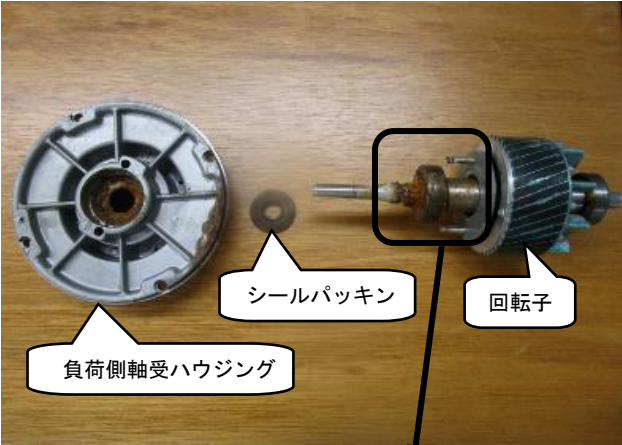
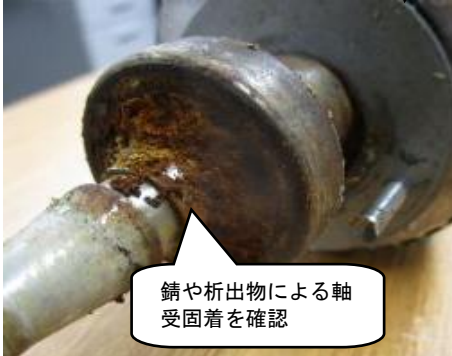
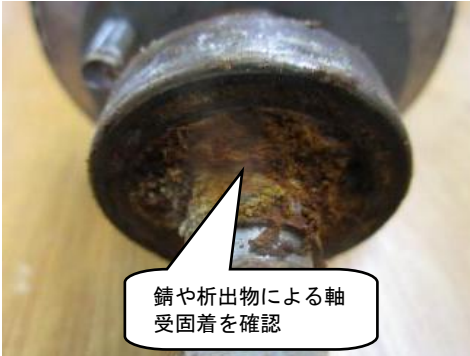
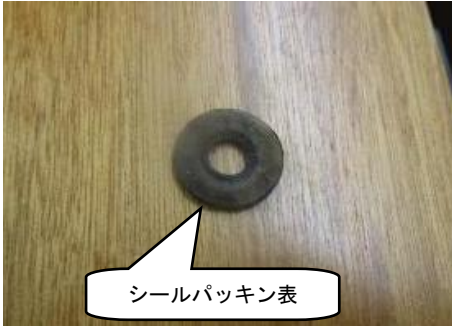
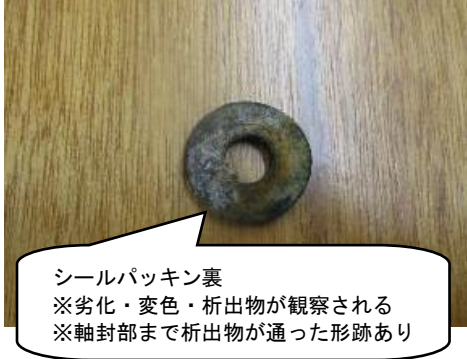
固着が確認された当該加湿器電動機及び加湿器電動機AC-2及びAC-3は、同型式の加湿器電動機AC-1と同様の析出物が確認されていることから、過去に添加していた凝集剤の析出により、軸の回転に若干の抵抗が発生していたが、前述の「2.2-1(7)4)各加湿器の運転履歴調査」より2024年11月21日時点において固着は発生していなかったものとする。しかし、AC-2～4空調機械室は湿度が高い環境にあることから、当該加湿器電動機及び同型式の加湿器電動機(AC-2及びAC-3)は、約14か月間の長期停止中に電動機の開放部より湿分が浸入し、軸封部に錆が発生・進展し固着に至ったものとする。

| | <p>【ＡＣ－４加湿器電動機 軸受部位観察】</p> <p>負荷側軸受ハウジング</p> <p>シールパッキン</p> <p>回転子</p> <p>錆や析出物による軸受固着を確認</p> <p>錆や析出物による軸受固着を確認</p> <p>シールパッキン表</p> <p>シールパッキン裏<br/>※劣化・変色・析出物が観察される<br/>※軸封部まで析出物が通った形跡あり</p> |

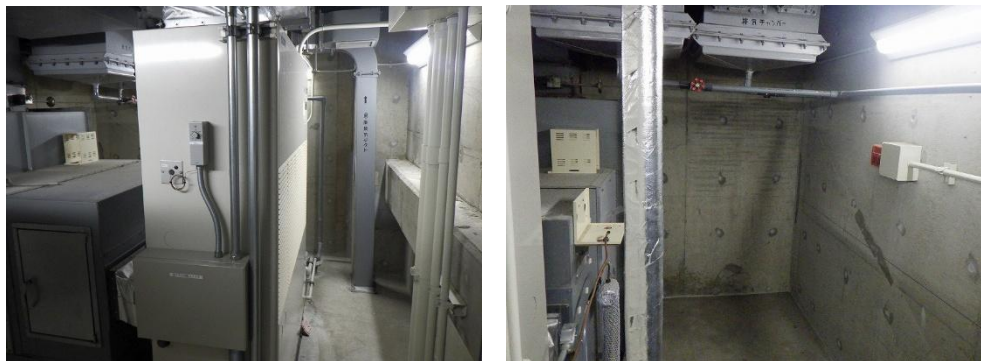
A C－1 空調機械室には外気取り入れ設備（換気扇等）は設置されておらず、直接風雨が室内に入ることはなく、湿度が高い環境にはないことを確認した。

| | ＡＣ－２～４空調機械室とＡＣ－１空調機械室の設置環境の確認と協力会社社員への聞き取りを行った結果、ＡＣ－２～４空調機械室は外気取り入れ（換気扇等）があり、室内環境はほぼ屋外と同様であることを確認した。また、空調機室への出入りが多い協力会社（清掃会社）に聞き取り調査したところ、荒天時・梅雨時期等は、風雨が室内に吹き込み床面が濡れた状態で湿度が高い環境であることを確認した。また、ＡＣ－１空調機械室は外気取り入れ（換気扇等）はなく、直接風雨が室内に入ることはなく、湿度が高い環境にはないことを確認した。 | | | | | | |

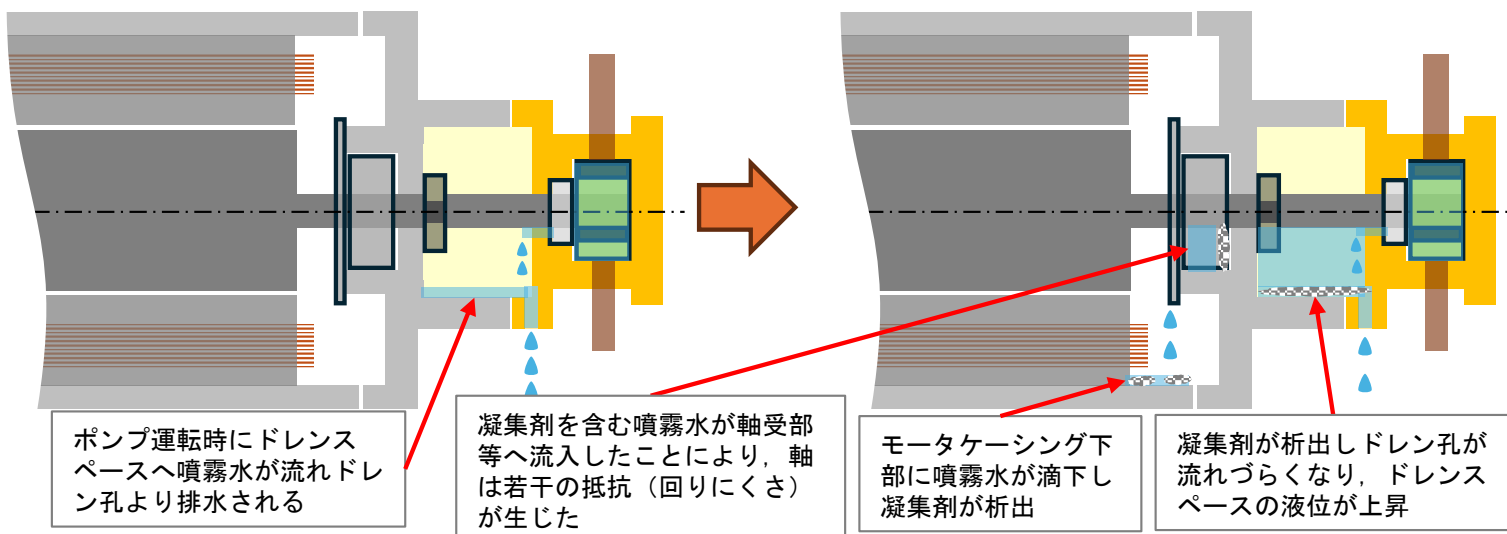
### ①凝集剤を含む噴霧水の当該加湿器電動機軸受部等への流入

以上のことから析出物は、東海第二発電所内水処理設備が設置されていた時期の物と推定した。

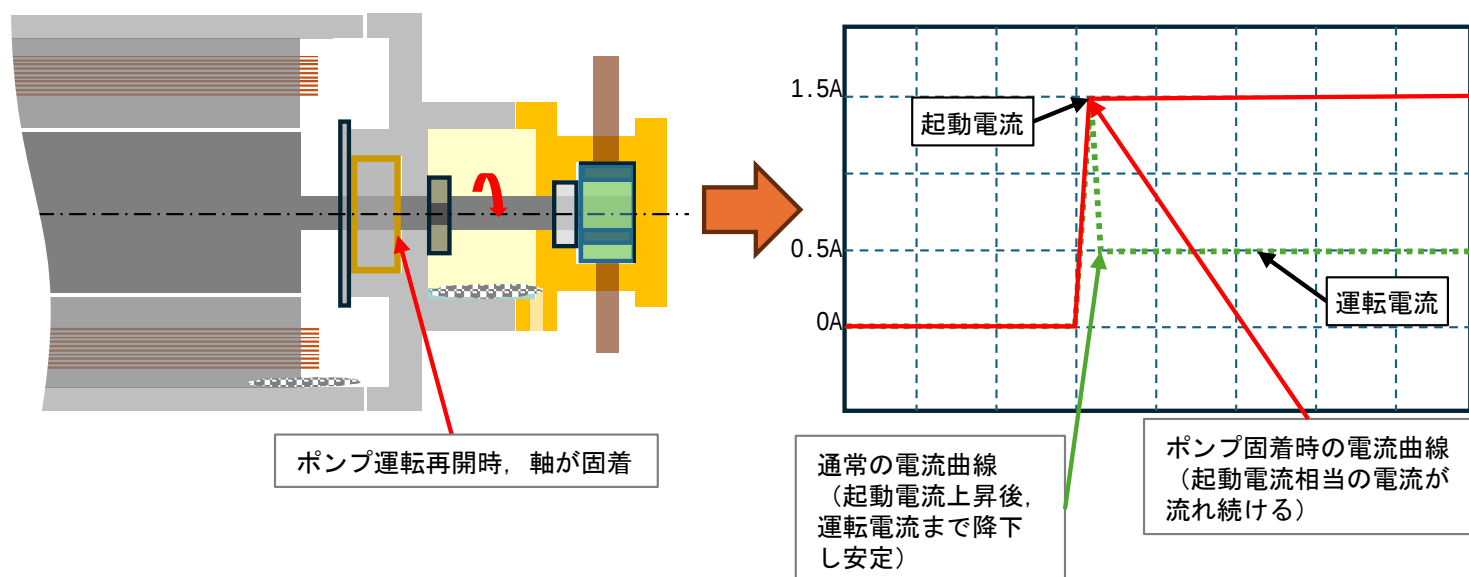
## ③ 固着した当該加湿器電動機の起動による当該変圧器への過電流状態の発生

ると加湿器電動機は回転せず、当該変圧器の定格電流（0.5 A）に対し、過負荷による過電流<sup>※12</sup>状態となることが判明した。このことから、当該加湿器電動機（A C－4）が固着した状態のまま電圧が印加されたことで、当該変圧器に過負荷による過電流が流れ、発煙に至ったものとする。
