事故・故障等発生報告書

JCO-FL-2402

発 生 年 月 日	令和 5 年 10 月 17 日 (火)
発 生 場 所	株式会社ジェー・シー・オー 東海事業所 第 2 管理棟 205 室 (管理区域)
件 名	電源盤内コンセントプラグにおける焦げ跡の発見につ いて (第 2 報)
状 原 対 環 境 へ の 影 響 等 況 因 策	別紙参照

電源盤内コンセントプラグにおける焦げ跡の発見について

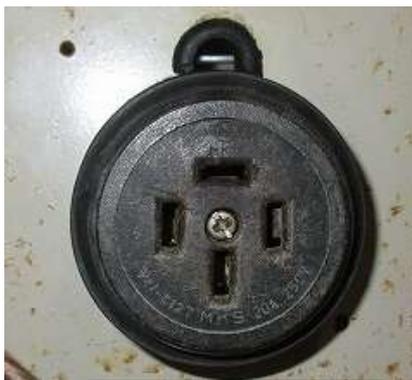
200V コンセント

当該コンセントの前面カバーを外して内部を確認したところ、焦げ跡が見られた栓刃と対になっているコンセント刃受のすき間幅が、他の刃受よりも広がっていることが目視で確認された他は、ほこりの蓄積、ネジの緩み、刃受のさびは確認されず、コンセント裏側の配線等にも特に異常は見られなかった。

- ① 事象が発生した当該電源盤のコンセントおよびプラグを、新たなものに交換した。(令和6年2月2日実施)
- ② 当該電源盤のコンセントは、交換終了までの間の使用を禁止した。(使用禁止期間中は使用禁止の表示を行った。)
- ③ 使用再開後は、当該プラグの毎日の抜き差しは行わないようにする運用とした。

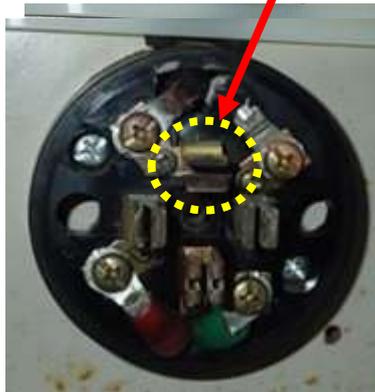
200V コンセントの内部

以上により、刃受間のすき間が広がっていたことから、端子部の接続不良による抵抗値増加により発熱し、プラグ側に伝わった熱で栓刃根元の樹脂および当該栓刃に接続されたコードを被覆する樹脂が焦げたものと推定した。また、電気主任技術者の現場調査でも、今回事象の原因については同様の見解であるとのコメントを受けた。

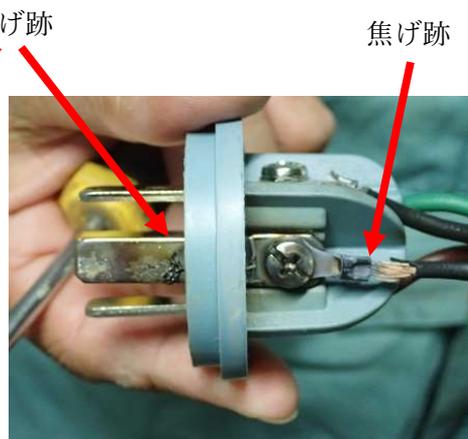
200V プラグ（内部）

コンセント内には栓刃を両側から挟む電極（刃受）が内蔵されている。今回事象のプラグ（200V 三相プラグ接地付タイプ）には4本の栓刃が付いている。協力会社社員立ち合いのもと JCO 社員（電気保全担当）によるコンセントおよびプラグのカバーを外しての内部の目視確認において、その中の1本（水平である栓刃）および根元の樹脂、当該栓刃に接続されたコードを被覆する樹脂に焦げ跡が確認された。

焦げ跡
