事故・故障等発生報告書

東総発第137号
令和5年2月17日

発生年月日	令和5年2月8日(水)
発生場所	東海発電所・東海第二発電所 監視所(非管理区域)
件名	東海発電所・東海第二発電所 監視所内電気ストーブ電源コードの焦げ跡の確認について(第1報)
状況 原因 対策 環境への影響等	別紙のとおり

東海発電所・東海第二発電所
監視所内電気ストーブ電源コードの焦げ跡の確認について

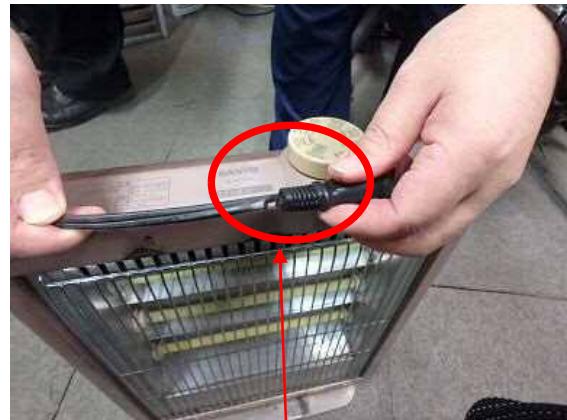
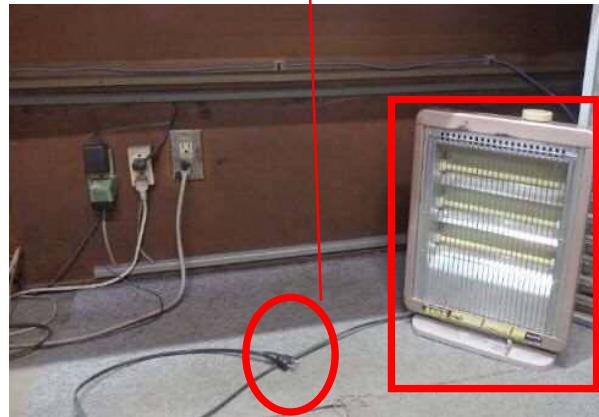
東海発電所・東海第二発電所 監視所内で確認された当該電源コードの状況

東海発電所は廃止措置中、東海第二発電所は第25回定期事業者検査中のところ、2023年2月8日14時46分頃、監視業務を行っていた委託警備員が監視所内の電気ストーブ（以下、「当該ストーブ」という）のスイッチを投入した際、当該ストーブの電源コード（以下、「当該電源コード」という）のコンセントプラグを差し込んでいるコンセント付近から煙と焦げ臭いにおいらしきものを確認した。このため、コンセントから当該電源コードのコンセントプラグを直ちに引き抜き確認したところ、当該電源コードに焦げ跡らしきものを確認した。これを受け、14時48分に監視所より公設消防に通報（覚知時刻14時48分）した。また、自衛消防隊は14時57分に出動した。

当該電源コード

机下等の床面に設置した電源コード等、無意識に「踏みつけ」「ぶつけ」「引っ掛け」をしてしまう可能性のある箇所について保護カバーの設置又はテープによる養生を実施する。

電気ストーブのような容易に持ち運びが可能なものは、上記保護カバー等で養生しても、移動すること自体で電源コードに外力が加わる可能性がある。そのため、毎日1回、コンセントプラグ周りに損傷（電源コード根元部の傷の有無、コンセントプラグの変形等）が無いことを確認する。

電気ストーブは、使用時以外はコンセントプラグを必ず抜く。（誤ったスイッチONによる火災発生防止）

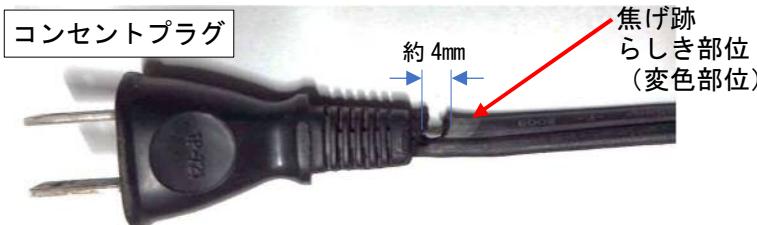
当該電源コードの外観点検	
目的	当該電源コードの外観を確認することで、当該電源コードの損傷発生の起點を調査する。
点検日	2023年2月10日
確認内容	当該電源コードの損傷部と健全部について熱変形があるか目視で確認する。
確認結果	<p>【損傷部】</p>

- ・コンセントプラグ根元部に約4mmの損傷を確認した。また、損傷部脇に焦げ跡らしきもの（変色部位）を確認した。
- ・当該電源コード損傷部近傍の被覆に外部からの長時間の過熱（当該ストーブによる加熱等）による熱変形は見られなかった。
- ・電源コードにキンク^{※3}がある場合、断線や過熱の要因になるが、当該電源コードには損傷部周辺にキンクは無かった。

以上より、当該電源コードが外部から長時間過熱された可能性は低く、導線の発熱により短時間で事象が進展した可能性が高い。

- ・当該電源コードの被覆に硬化やひび割れは認められず、柔軟性は維持されていた。
- ・当該電源コードの被覆表面に、こすれ、さざれが認められた。

以上より、当該電源コードには許容電流を超える過電流の通電による被覆の劣化は認められないものの、当該電源コードの被覆表面にこすれ、さざれが認められることから、当該電源コードに局部的な外力が加わった可能性がある。

<ul style="list-style-type: none"> コンセントプラグ根元部から約4mmの損傷を確認。また、当該電源コード損傷部近傍の被覆に外部からの長時間の過熱（当該ストーブによる加熱等）による熱変形は見られなかった。 当該電源コード損傷部周辺にキンク※は無かった。 <p>以上より、当該電源コードが外部から長時間過熱された可能性は低く、導線の発熱により短時間で事象が進展した可能性が高い。</p> <p>※：キンクとは、電線を途中に輪ができた状態で引っ張り、ひもの結び目のようなものである。また、キンクが発生した場合、引張強度が低下するおそれがある。</p> <p>【健全部】</p>

<ul style="list-style-type: none"> 当該電源コードの被覆に硬化やひび割れは認められず、電源コード自体の柔軟性は維持されていた。また、被覆表面に、こすれ、ささくれが認められた。 <p>以上より、当該電源コードには許容電流を超える過電流の通電による被覆の劣化は認められないものの、当該電源コードの被覆表面にこすれ、ささくれが認められることから、当該電源コードに局部的な外力が加わった可能性がある。</p>
備考

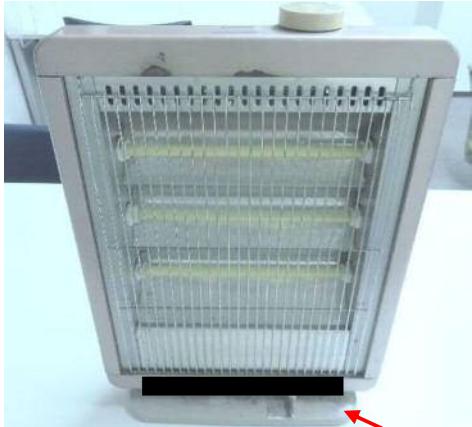
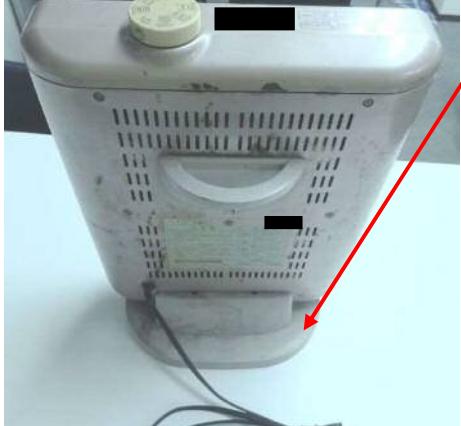
当該ストーブ本体の外観点検	
目的	当該ストーブ本体が当該電源コードの損傷に影響を与えることが無いか調査する。
点検日	2023年2月10日
確認内容	当該ストーブについて各部の外観点検を行う。
確認結果	<p>当該ストーブ（前面）</p>

- ・当該ストーブには経年使用によるキズ、台座との接続部に若干のガタつきが認められたが、当該電源コードの損傷に影響を与えるような不具合は認められなかった。

<p>台座</p> <p>当該ストーブには経年使用によるキズ、台座との接続部に若干のガタつきが認められたが、当該電源コードの損傷に影響を与えるような不具合は認められなかった。</p>
備考

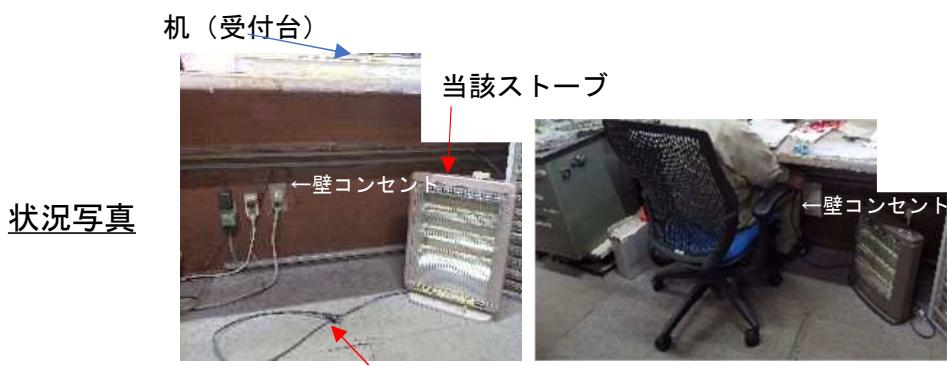
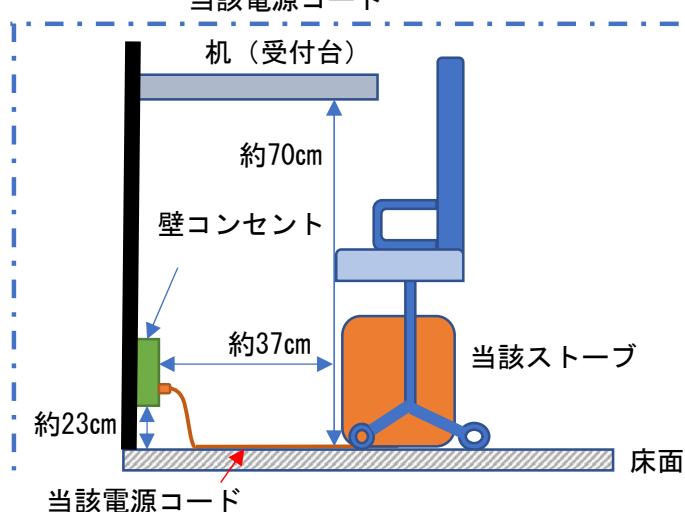
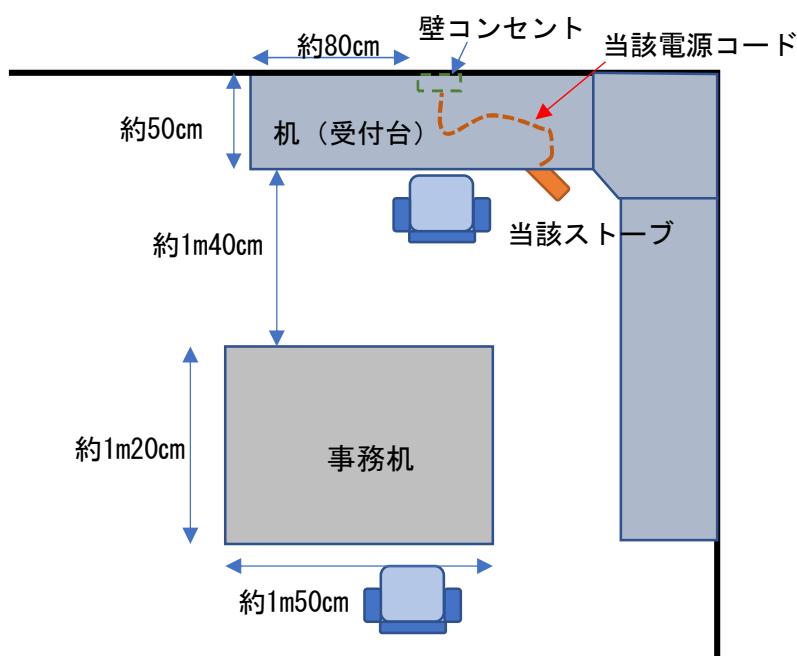
監視所内の机配置と当該ストーブの配置

- ・当該ストーブは机（受付台）近傍に設置されていた。
- ・当該電源コードは机（受付台）下に設置された壁コンセントに接続され、床面を這う状態となっていた。
- ・当該電源コードに損傷防止用の保護カバーやズレ防止用の養生テープによる保護はされていなかった。

このため、当該ストーブの移動、警備員の足や椅子のキャスターでの「踏みつけ」「ぶつけ」「引っ掛け」等により、当該電源コードやコンセントプラグに局部的な外力が加えられた可能性がある。

当該電源コードのコンセントプラグは机（受付台）下に設置された壁コンセントに接続され、当該電源コードに損傷防止用の保護カバーやズレ防止用の養生テープによる保護はなく、監視員の足や椅子のキャスターでの「踏みつけ」「ぶつけ」「引っ掛け」等により、当該電源コードやコンセントプラグに局部的な外力が加えられた可能性がある。

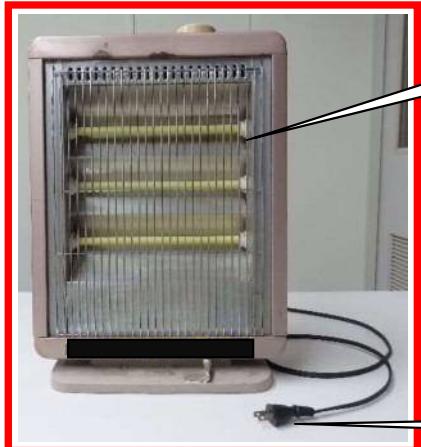
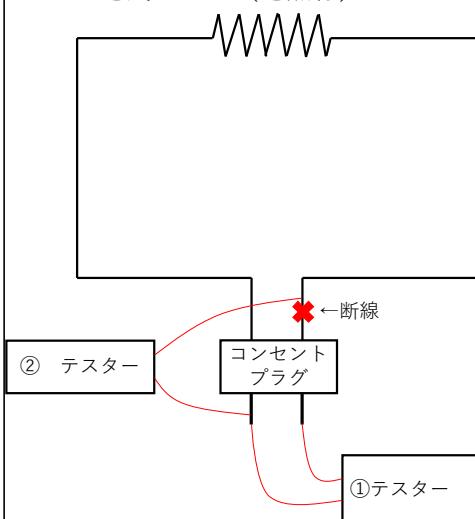
① 当該電源コードの電気的点検

当該電源コードの短絡は無く、導線2本のうち1本のみが断線していることを確認した。また、当該電源コードの断線部以外は健全であることを確認するために、電気ヒータ回路を含む健全部の抵抗測定を行った結果、約 27Ω （計算値約 28Ω ）と問題無かった。

- ① プラグ間の抵抗値：無限大(断線)
- ② 断線部 - プラグの抵抗値（電気ヒータ回路）
- 350Wモード：27.3Ω
参考（計算値） $R = V/I = 100/3.5 \approx 28.6\Omega$
- 700Wモード：14.1Ω
参考（計算値） $R = V/I = 100/7.0 \approx 14.3\Omega$
- 1050Wモード：9.5Ω
参考（計算値） $R = V/I = 100/10.5 \approx 9.5\Omega$

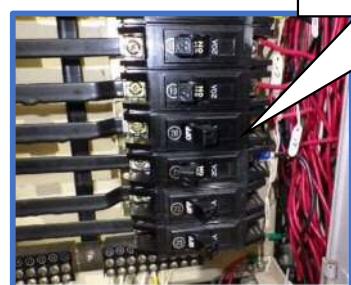
② 監視所コンセント側の点検

当該ストーブが接続されていた監視所内壁コンセントに対して、電気回路の絶縁抵抗測定を行い、異常が無いことを確認した。

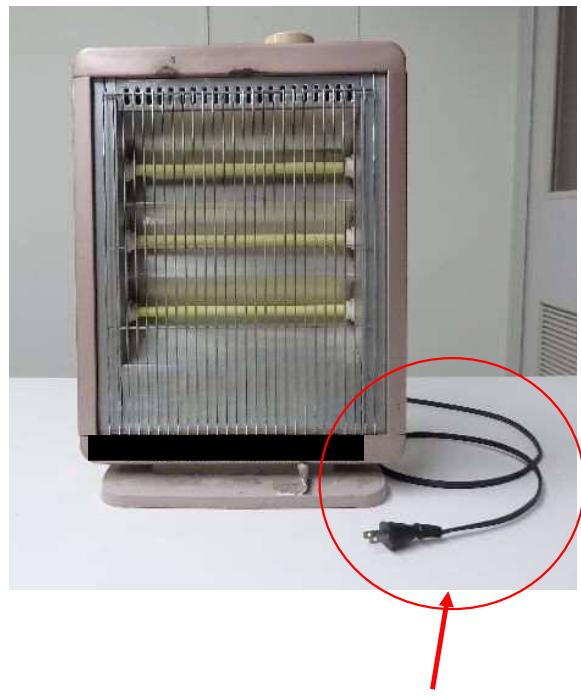
経年劣化	
目的	経年劣化による当該電源コード不良が本事象の要因となるかを確認する。
点検日	2023年2月9日
確認内容	当該ストーブの設置時期及びその後の使用実績を確認する。
確認結果	<p>当該ストーブは2009年製であり、10年以上使用してきているものの損傷部周りの被覆に硬化やひび等経年使用に伴う劣化は確認されていないことから経年劣化による当該電源コードの損傷は考え難い。</p> <p>当該ストーブ外観</p>

当該ストーブは2009年製であり、10年以上使用してきているものの損傷部周りの被覆に硬化やひび等経年使用に伴う劣化は確認されていないことから経年劣化による当該電源コードの損傷は考え難い。

<p>当該電源コード損傷部周りの被覆に硬化やひび等経年使用に伴う劣化なし</p>
備考

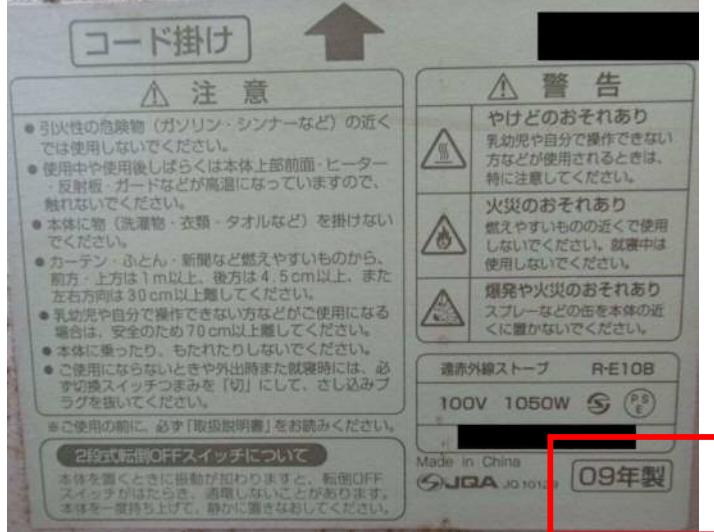
製造不良	
目的	製造不良による当該電源コード不良が本事象の要因となるかを確認する。
点検日	2023年2月9日
確認内容	当該ストーブの製造時期及びその後の使用実績を確認する。
確認結果	<p>当該ストーブは2009年製であり、冬場のみ使用している。 2022年度は11月より使用しているが、以降約3か月の使用実績があり、この間に異常は確認されなかった。</p> <p>当該ストーブは、これまで10年以上使用してきており初期不良も無かったことから、製造不良による当該電源コードの損傷は考え難い。</p>

当該ストーブは2009年製であり、これまで10年以上使用しており初期不良も無かったことから、製造不良による当該電源コードの損傷は考え難い。

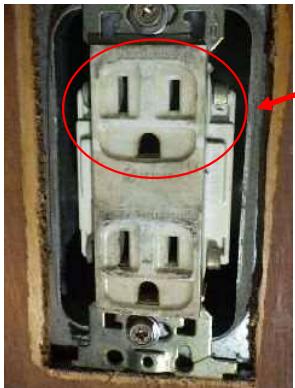
本事象発時に上流側NFB（ノーヒューズブレーカー：配線用しゃ断器）の動作が無かったこと、給電していたコンセントの通電部に過電流に伴う変色等が見受けられなかったことから、過電流による当該電源コードの損傷は考え難い。

<p>当該ストーブのコンセント使用箇所 変色等の過電流が流れた形跡なし</p> <p>コンセントプラグ外観</p>

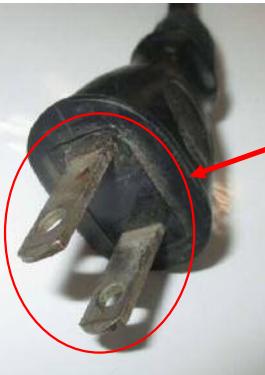
<p>コンセントプラグ通電部 変色等の過電流が流れた形跡なし</p>
備考

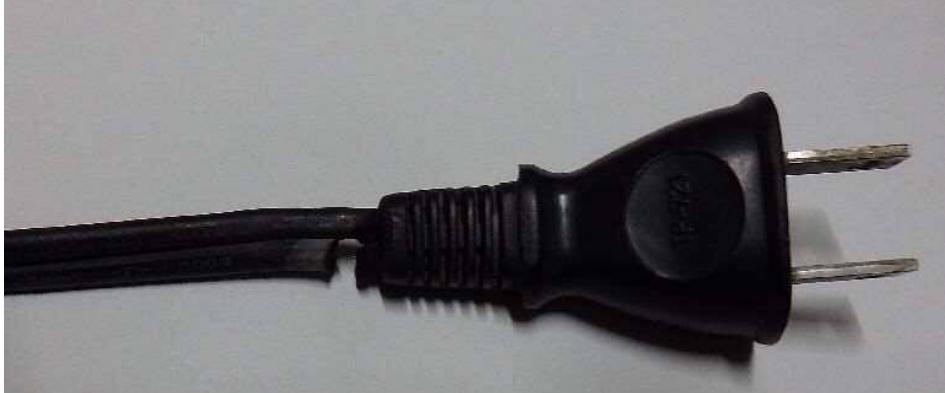
コンセントプラグの変形	
目的	当該電源コードのコンセントプラグの変形が本事象の要因となるかを確認する。
点検日	2023年2月9日
確認内容	当該電源コードのコンセントの状態を目視確認する。
確認結果	<p>当該電源コードのコンセントを確認したところ、有意な変形及び破損はなく、本事象の要因になることは考え難い。</p> <p>○当該電源コードのコンセント 　　プラグ：変形及び破損なし</p>

当該電源コードのコンセントプラグを確認したところ、有意な変形及び破損は無いことから、コンセントプラグの変形による当該電源コードの損傷は考え難い。

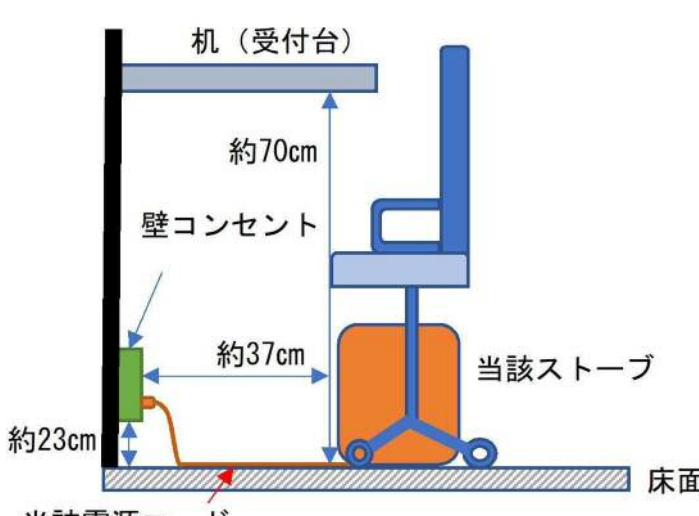
当該電源コードは机（受付台）下に設置された壁コンセントに接続し、床面を這わせて使用していたことから、警備員の足や椅子のキャスターでの「踏みつけ」「ぶつけ」「引っ掛け」等により、当該電源コードやコンセントプラグに外力が加えられた可能性がある。この結果、コンセントプラグ根元部の被覆部に傷がつき、長期の使用により外力が繰り返しかかることにより導線（素線）が部分的に断線し、この断線が進行することにより、導線の通電面積が小さくなつた箇所に電流が流れたことにより過熱発熱し、当該電源コードの損傷に至った可能性がある。

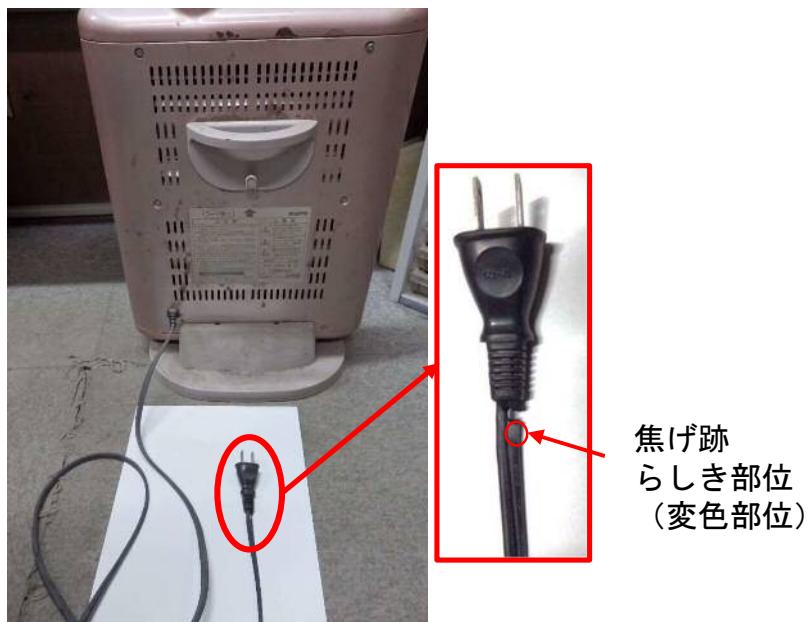
当該電源コードからの焦げ跡らしきものの発生メカニズム

当初健全であった当該電源コードは、当該ストーブを通常使用していたものの無意識な「踏みつけ」「ぶつけ」「引っ掛け」により当該電源コードに外力がかかり、最も応力が集中しやすいコンセントプラグ根元部の被覆に傷が発生した。

上記①の状態が長年継続されることによりコンセントプラグ根元部被覆の傷部分の導線（素線）が部分的に断線し、これが繰り返されることにより徐々に断線部分が増加し、導通部分の面積が徐々に減少していった。

事象発生時の当該ストーブの電源を入れる前の段階で、コンセントプラグ根元部に何らかの外力が加わり更に断線が進行した。その状態で当該ストーブの電源を入れたため、断線の進行に伴い導通面積が減少した導線部に電流が集中して流れたことにより、急速に過熱し被覆部が発煙、損傷した。

健全な状態の電源コード

①何らかの理由で電源コードに傷が発生

②電源コードの傷の部分に外力が加わり導線の断面積が減少

③事象発生直前、通電により導線部に電流が集中して流れたことにより急速に過熱

④急速な過熱により被覆部が発煙、損傷した。
