事故・故障等発生報告書

04 原機 (サ) 108
令和 5 年 2 月 17 日

発 生 年 月 日	令和 5 年 2 月 8 日 (水)
発 生 場 所	A 棟第二機械室 (管理区域)
件 名	核燃料サイクル工学研究所 A 棟における ケーブルの溶融痕確認について (第 1 報)
状 況 原 因 対 策 環 境 へ の 影 響	別添のとおり

核燃料サイクル工学研究所 A棟におけるケーブルの熔融痕確認について

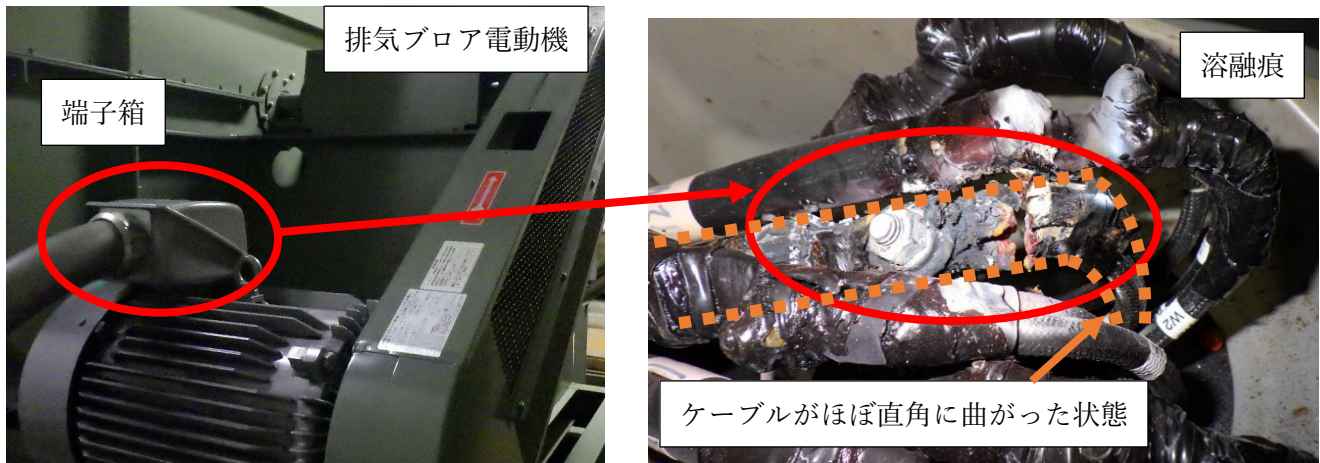
写真：溶融痕の発見状況

本原因調査の一環として、令和5年2月8日13時30分頃からA棟第二機械室（管理区域）に設置されている排気ブロー電動機の調査を開始（サイクル研職員1名、協力会社員3名）、14時05分頃、端子箱内のケーブルに熔融痕を発見した。この際、火・煙が無いことも確認した。発見者は、14時09分～11分頃に公設消防通信指令課^{*1}に通報するとともに、サイクル研の通報連絡責任者へ通報した。

③により動力盤内の電気部品に故障が認められなかったことから、排気ブロア電動機の電氣的な損傷を考えた。端子のゆるみ、導通等を確認するために、端子箱を開けた際、端子箱内に溶融痕を発見した。

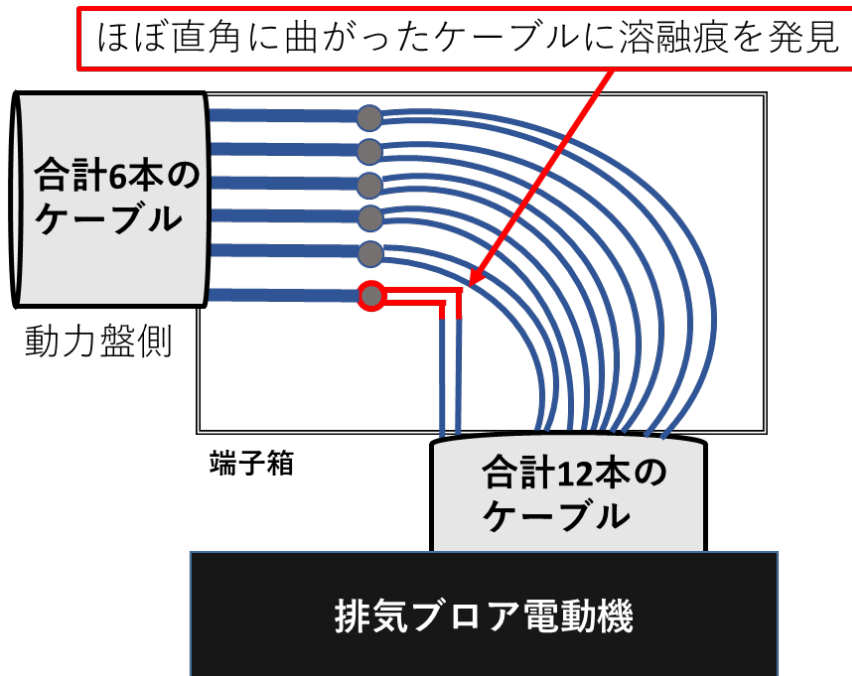
図 溶融痕発見時の端子箱のケーブルの状況模式図

- 1) 動力盤の絶縁抵抗の測定を実施し、正常値内であることを確認し、火災の原因は排気ブロア電動機にあると判断した。
- 2) 排気ブロア電動機の機器内部について導通状態を確認した結果、電気回路の1つに導通がないことを確認した。
- 3) 端子箱内の排気ブロア電動機側のケーブル2本が、完全に断線していることを確認した。なお、当該ケーブル以外に損傷等の異常はなかった。

ケーブルの施工不良により電気的な負荷が増大してケーブルが発熱し、火災に至る可能性があるため、目視により施工状態の確認を行った。その結果、当該端子箱内の排気ブロー電動機側のケーブルが曲がった状態にあることを確認した。特に、当該ケーブルの圧着端子付近がほぼ直角に曲がった状態にあった。当該ケーブルの圧着端子付近がほぼ直角に曲がった原因は、既設の動力盤から端子箱に引き込んだケーブルの径が太く、曲げにくいいため排気ブロー電動機側の当該ケーブルの圧着端子付近は、他のケーブルと重なって押されたことに起因すると推定した。

当該排気ブロー電動機のケーブルと内部の電気系統に断線があったことから、当該箇所を含めた健全な同等品に交換を行う。また、交換においては、上記3.(5)の原因を踏まえ、当該端子箱内のケーブルの圧着端子付近がほぼ直角に曲がらないように設置するとともに振動を低減させる処置を施す。また、本交換作業に不備のないよう施工管理を行う。設置した後は、同様の事象が発生しないように、定期的に点検することを要領等に追記し、異常の無いことを確認していく。

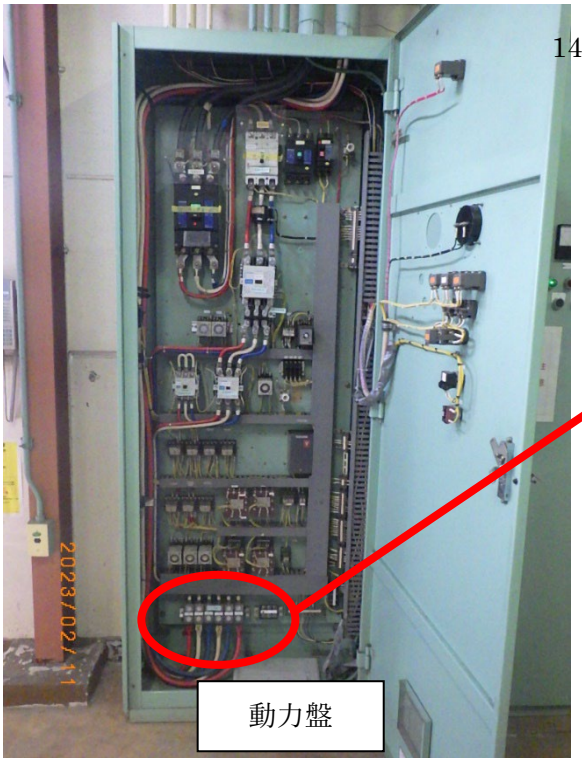
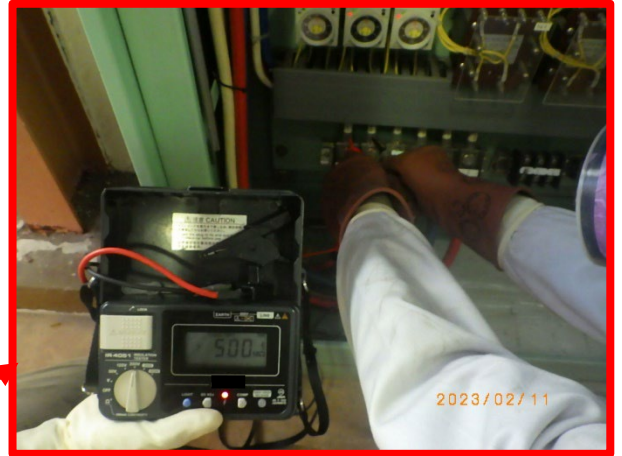
動力盤(排気ブロア電動機の系統)の絶縁抵抗の測定結果： $> 500 \text{ M}\Omega$

絶縁抵抗の測定値は正常値内 ($> 500 \text{ M}\Omega$) であることを確認した。

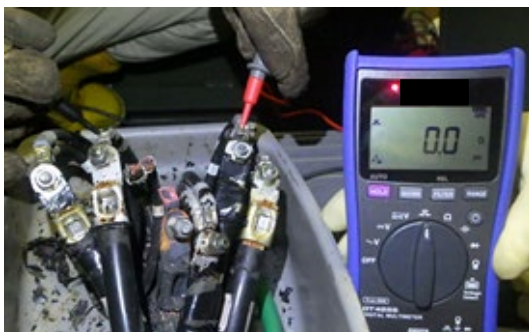
損傷のないケーブルの導通測定： 0.0Ω

損傷のないケーブルは全て抵抗値が 0.0Ω であり、このケーブルに繋がる排気ブロア電動機の機器内部の電気回路に断線が無い状態(導通)になっている。

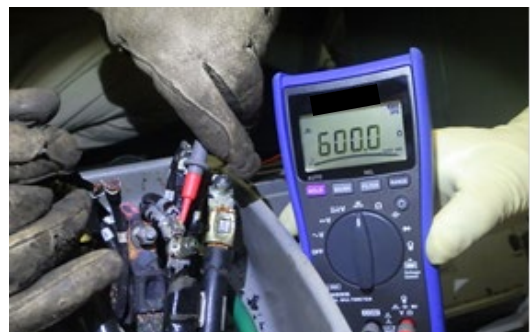
断線ケーブルの導通測定： 600.0Ω

断線したケーブルは 600.0Ω であり、このケーブルに接続する排気ブロア電動機の機器内部の電気回路は断線していることを確認した。

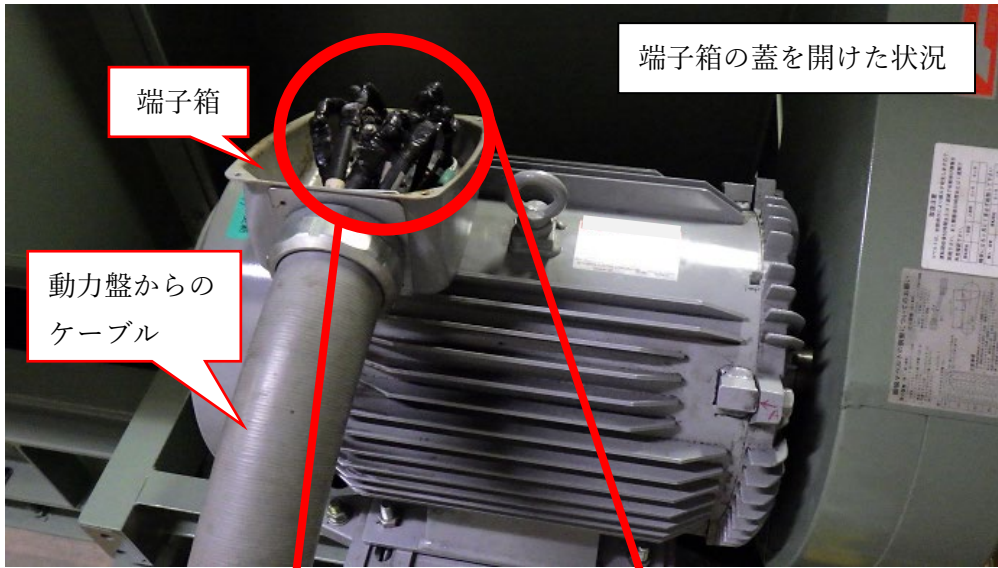
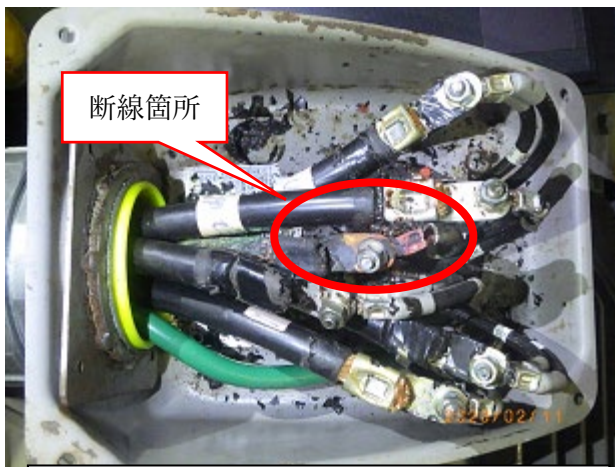
端子箱を開けて絶縁テープを除去した状態

端子箱のケーブルの断線について、断線したケーブルは「他のケーブルに比べ圧着端子付近がほぼ直角に曲がった状態」であった。ここで、金属がほぼ直角に曲がった場合、曲がっていない金属よりも振動の影響を受けやすいことが知られている。このことから、「他のケーブルと重なって押しえられることでほぼ直角に曲がった当該ケーブルは、他のケーブルに比べ常に微細な振動の影響を受けやすい状態」にあったことで当該ケーブルの圧着端子付近に金属疲労が発生する状況にあった。当該ケーブルの圧着端子付近がほぼ直角に曲がった原因は、既設の動力盤から端子箱に引き込んだケーブルの径が太く、曲げにくいため排気ブロア電動機側の当該ケーブルの圧着端子付近は、他のケーブルと重なって押されたことに起因すると推定した。

ケーブルの金属疲労が進行すると、微細な亀裂が徐々に増加、成長し、部分的な断線が発生する。この一部が断線した状態で通電すると、断線した箇所が発熱し、部分的な被覆材や絶縁材の溶融を経て、最終的には端子箱内のケーブルが発熱に耐えられずに断線して火災に至ったものと推定した。このことは目視確認による破断面の状況からも確認できた。

ケーブルに溶融跡があり、断線している状態であった。

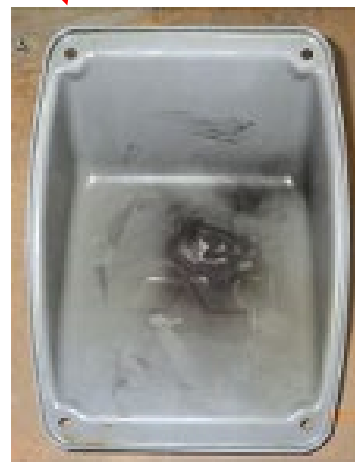
端子箱の上蓋

端子箱の上蓋に煤が付着していた。

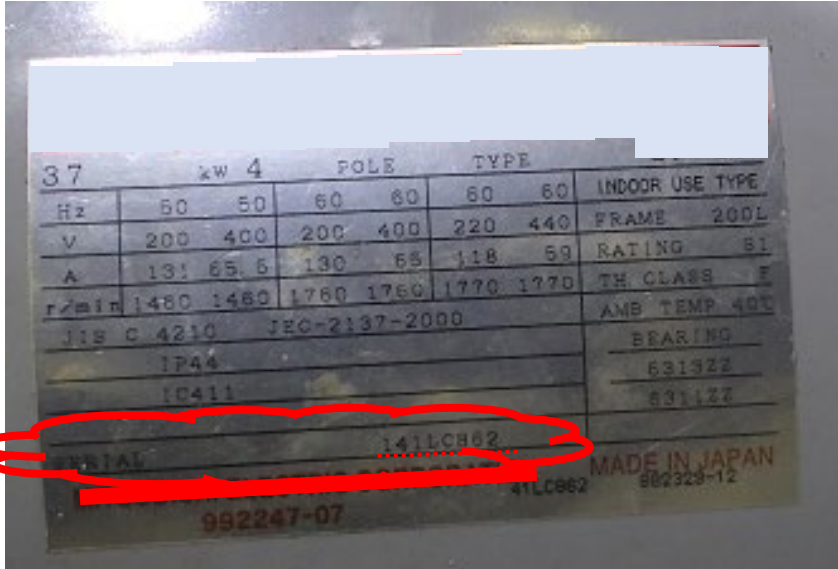
<p>当該機器の製造年月日の記録 *シリアルNo. : 141LC862のうち、 14 (年 : 西暦末尾2桁) 1 (月)</p> <p>・メーカーの耐用年数は15年であることから、経年劣化が要因となる可能性はない。</p>
備考	—

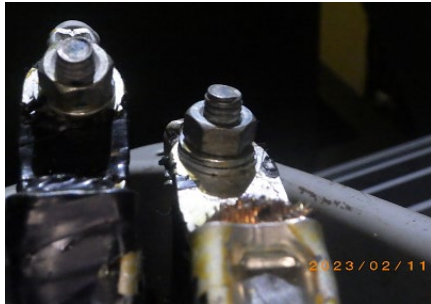
<p style="text-align: center;">点検時の状況 (令和5年2月11日撮影)</p> <p>・端子箱の内部は一般的な構造であり、また、施工も一般的な施工方法であることを確認した。</p> <p>・以上のことから、端子部のゆるみが要因となる可能性はない。</p>
備考

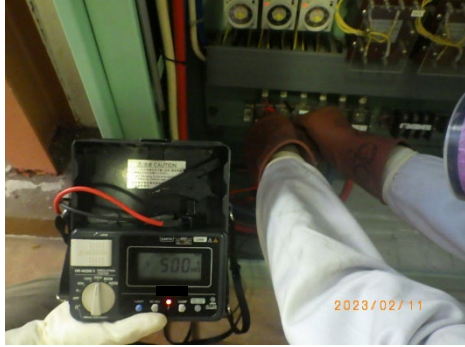
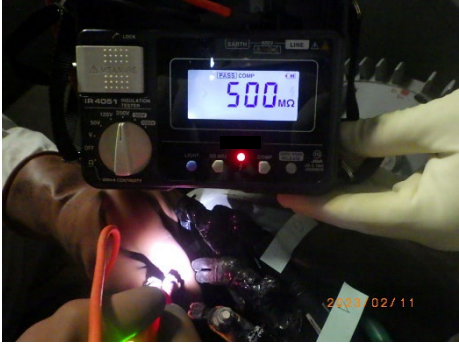
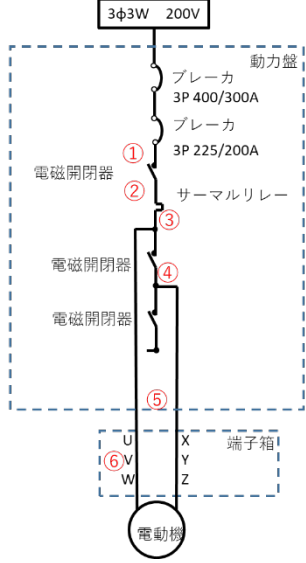
<p style="text-align: center;">絶縁抵抗測定記録</p>

電気系統に係る調査																																				
目的	当該動力盤と排気ブロー電動機の電気系統の絶縁抵抗測定を行い、異常な絶縁抵抗値を示す箇所がないことを確認する。																																			
点検日	令和5年2月11日																																			
確認内容	・当該箇所に関連する動力盤、動力盤から排気ブロー電動機までの電気系統の絶縁抵抗測定を行う。																																			
確認結果	<p>・消防立会の下、動力盤と動力盤から排気ブロー電動機まで及び電動機の電気系統の絶縁抵抗測定の結果、抵抗値は全て正常値であり、電気系統に異常がないことを確認した。</p> <p style="text-align: right;">16</p> <div style="display: flex; justify-content: space-around;">

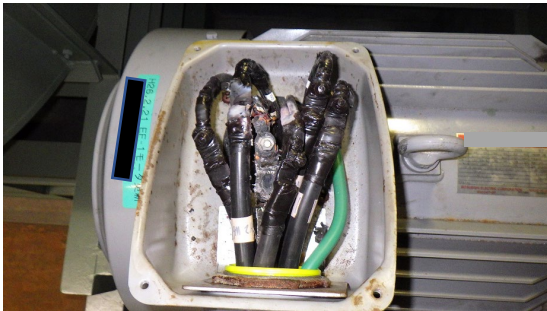
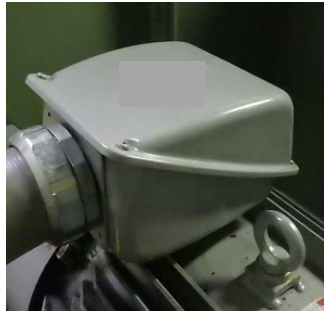
水分浸入や塵埃の堆積、異物混入、昆虫・小動物侵入に係る調査	
目的	端子箱の内部や機器の周囲について、水分や塵埃、異物、昆虫・小動物との接触の有無を確認する。
点検日	令和5年2月8日,2月11日
確認内容	<ul style="list-style-type: none"> ・端子箱の内部や周囲に水分浸入の痕跡を、目視により確認する。 ・端子箱の内部に水分や塵埃、異物、昆虫・小動物が入り込んだ痕跡を、目視により確認する。
確認結果	<p>①端子箱の内部、外観</p> <p>水分浸入の痕跡や塵埃の堆積、異物や昆虫等との接触、これらが入り込んだような損傷の様子は認められなかった。</p> <div style="display: flex; justify-content: space-around;">

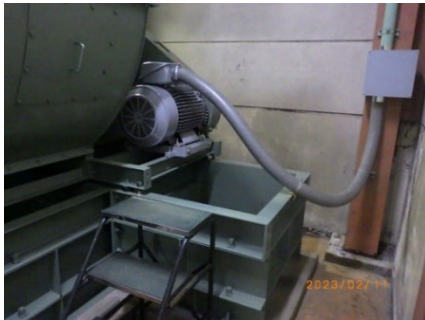
</div> <p>端子箱の周囲(令和5年2月11日撮影)</p> <p>※ 2月10日が終日雨だったため、雨漏り検証のため撮影</p> <p>・以上のことから、水分、異物等が要因となる可能性はない。</p>
備考

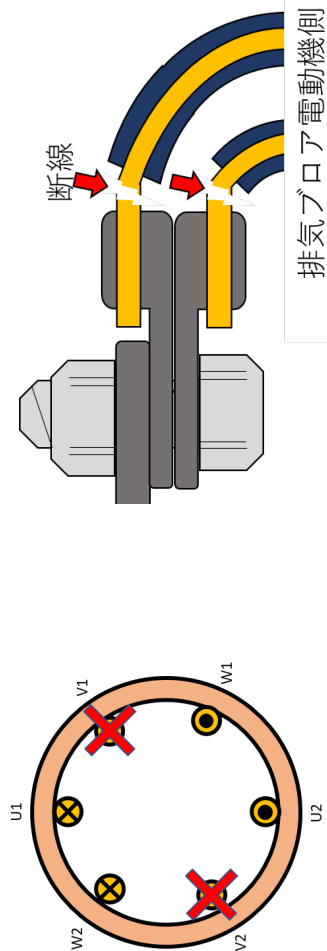
図3 消防立会による現場調査において確認した事実

- (左) 排気ブローア電動機運転時の回路 (右) 端子箱のケーブルの断線状況
- 断線したケーブルに接続している排気ブローア電動機の内部の電気回路のV相が導通していない。
- 端子箱の排気ブローア電動機側のケーブルが2本断線し、断線部付近の絶縁材が溶融していた。

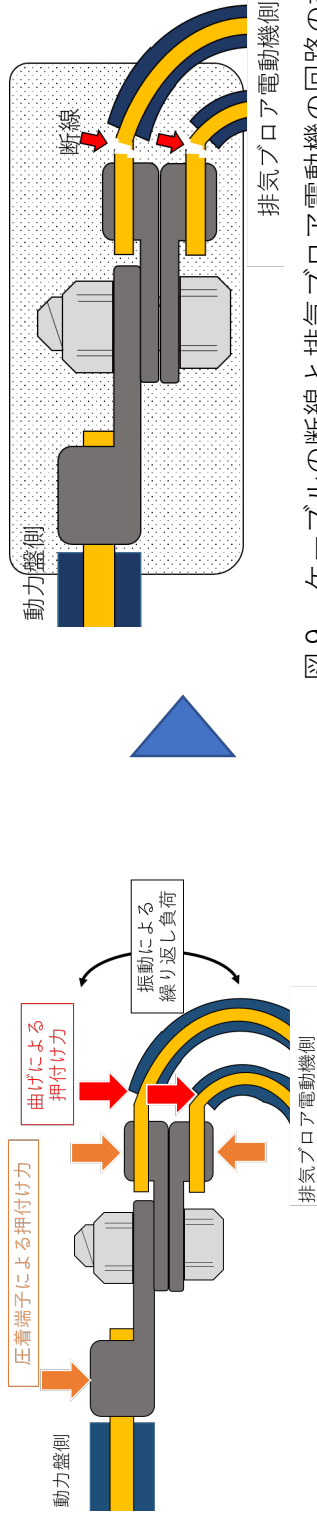
図8 金属疲労により端子部のケーブルが部分的に断線（半断線）
● 排気ブローアや排気ブローア電動機の微細な振動により、金属疲労が発生する。
● 半断線状態で給電することで発熱する。

図9 ケーブルの断線と排気ブローア電動機の回路の故障
● 半断線及び発熱によりケーブルの耐久性が低下し、被覆材の溶融を経て、断線に至る。
● 断線した瞬間に火花が散り、火災が発生する。
● 断線した瞬間に、ケーブル全体に排気ブローア電動機に過電流が流れるため、その影響により回路が故障する。

現場調査の結果と一致するため、ケース2に示すメカニズムで火災に至ったと推定する。

➤ 金属疲労により少しずつケーブルが損傷し、最終的に断線に至ったものであり、断線時に火花が生じ発火に至ったことが火災の原因である。
