事故・故障等発生報告書

| 件 名 | 再処理廃止措置技術開発センター内管理事務棟における<br>蛍光灯安定器付近からの火花・発煙について（第 2 報） |

再処理廃止措置技術開発センター内管理事務棟における  
蛍光灯器具の安定器付近からの火花・発煙について（第 2 報）

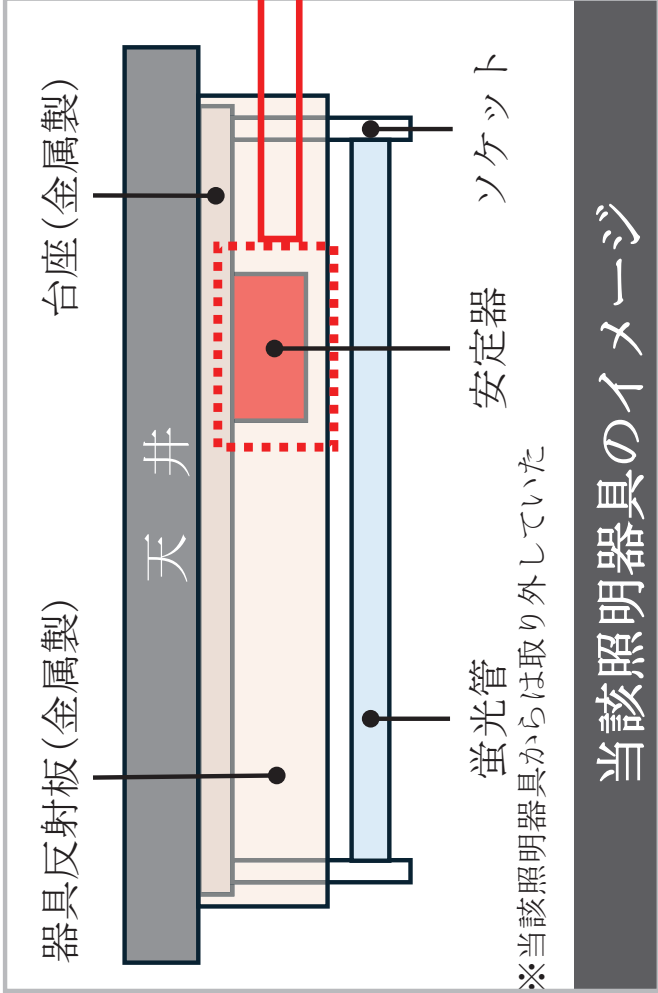
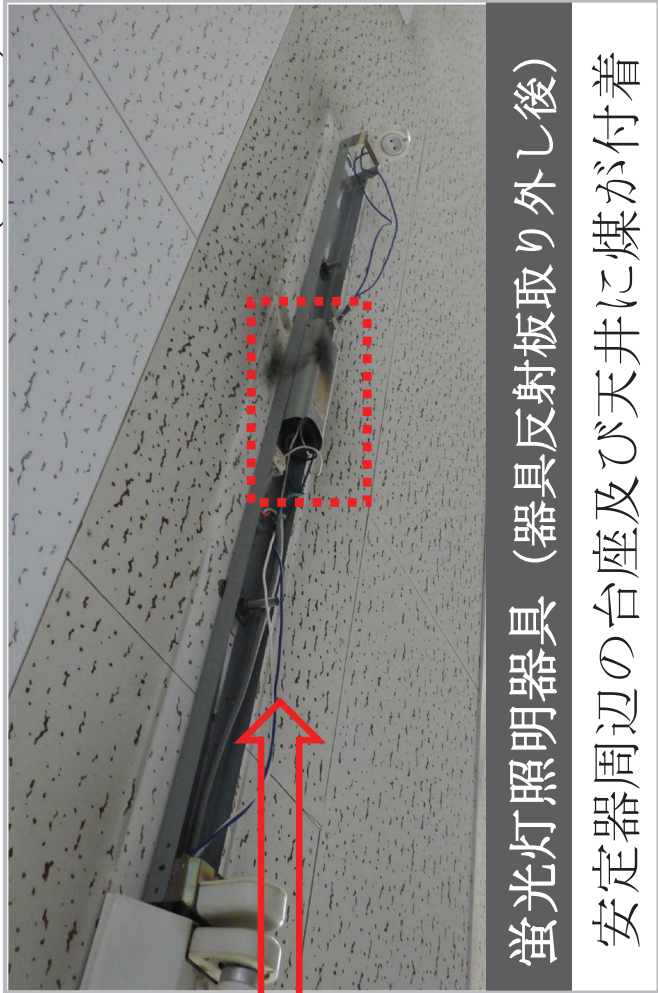
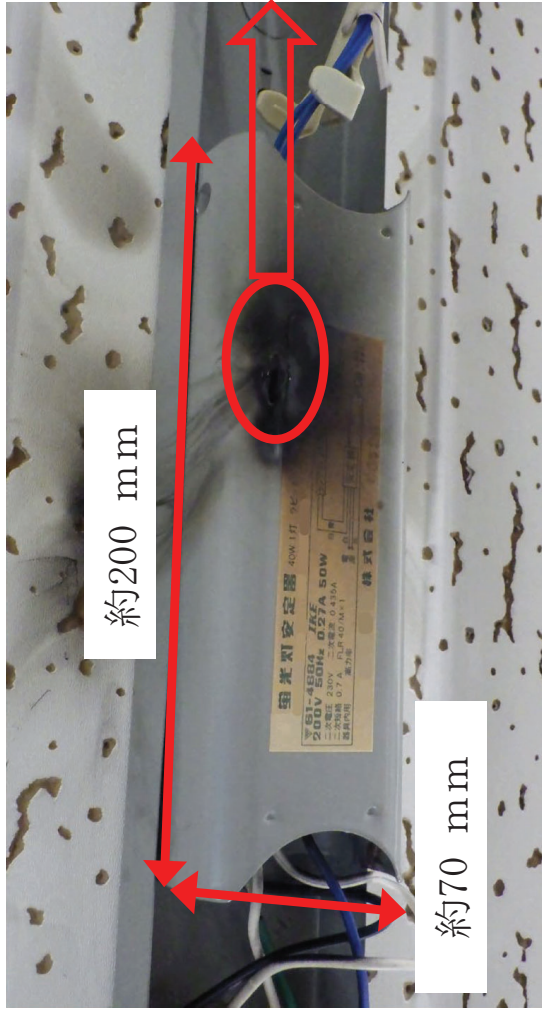
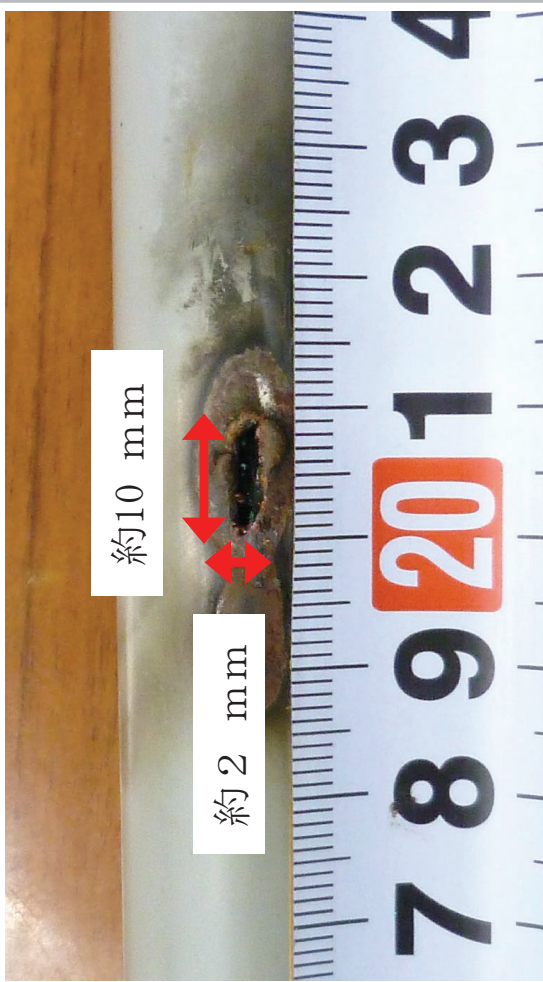
焼損した当該安定器

本事象の発生当日に当該安定器を取り外して確認した結果、安定器表面に約10mm×約2mmの開孔が1か所あることを確認した。また、当該器具反射板にも約8mm×約5mmの開孔が1か所あり、器具反射板の開孔部周辺に煤が付いていることを確認した。

安定器の一部が焼損しており、約10 mm、約2 mmの開孔を確認

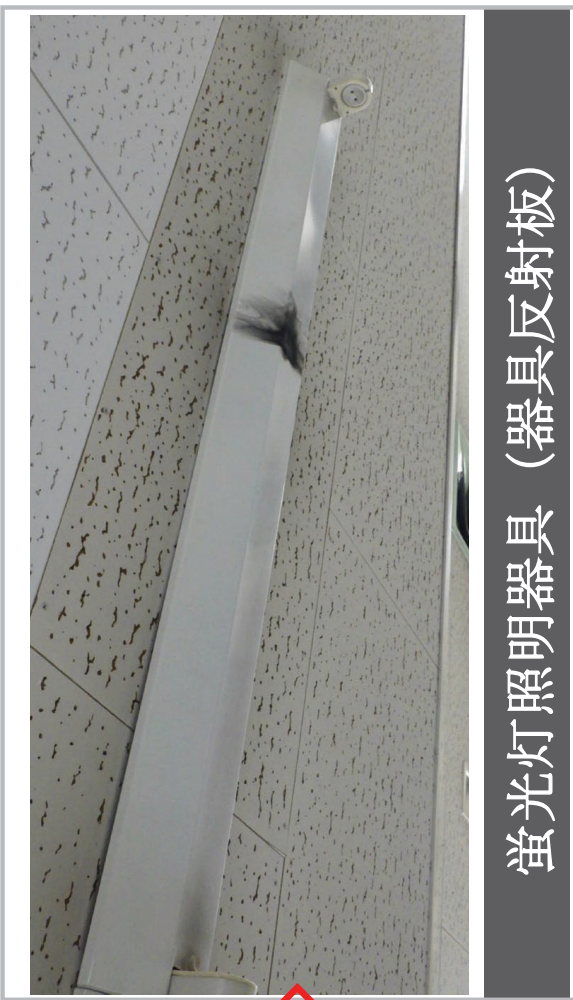
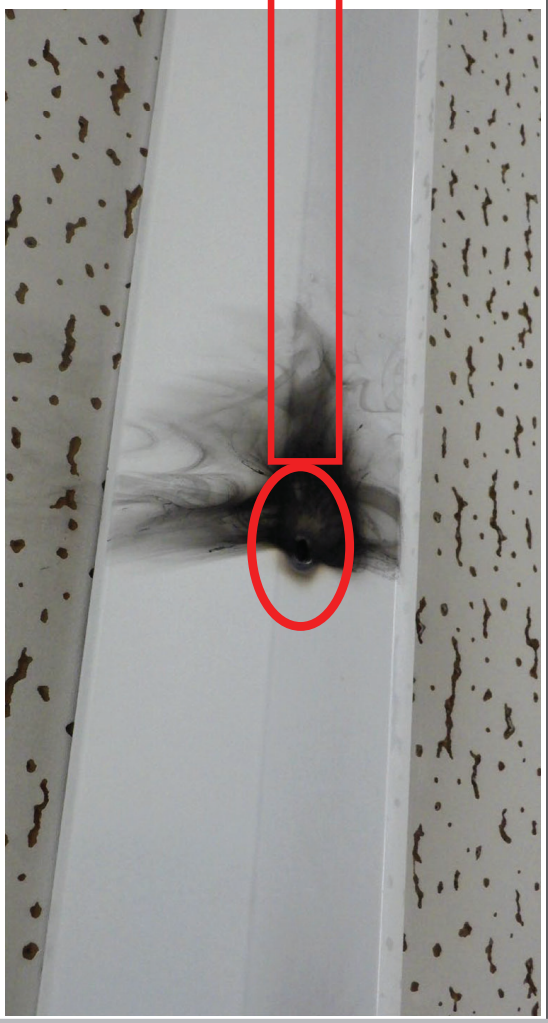
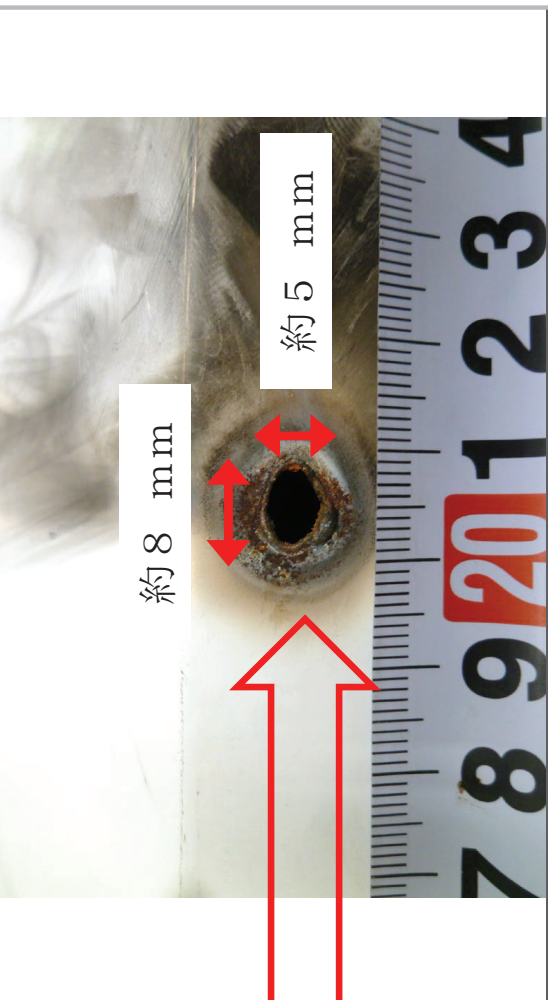
焼損した当該蛍光灯器具の器具反射板

蛍光灯照明器具 (器具反射板)  
開孔部周辺の表裏に煤が付着

安定器の周辺部が焼損しており、約 8 mm、約 5 mm の開孔を確認

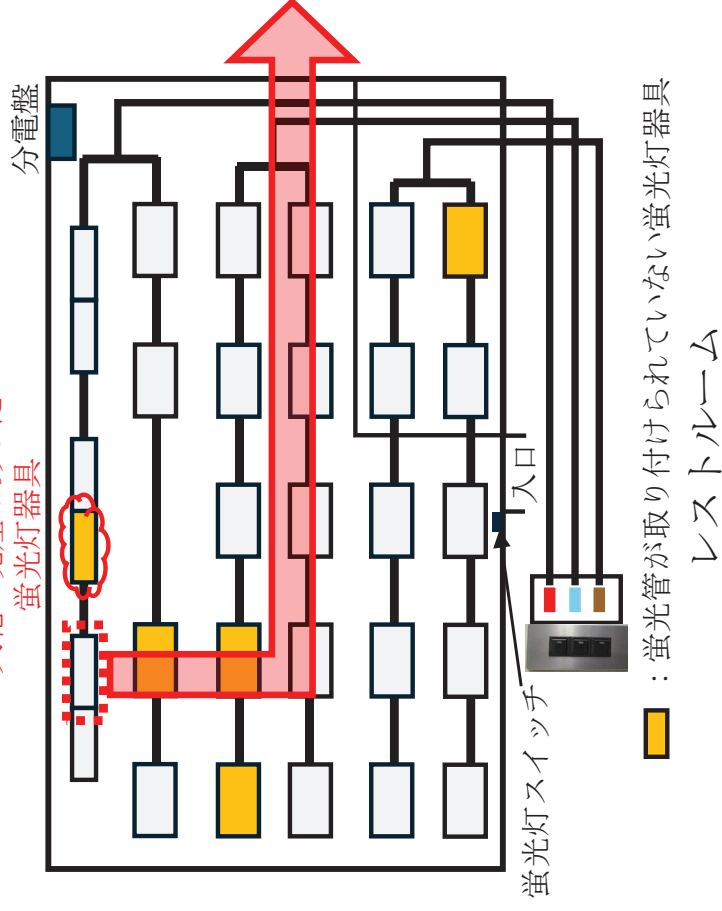
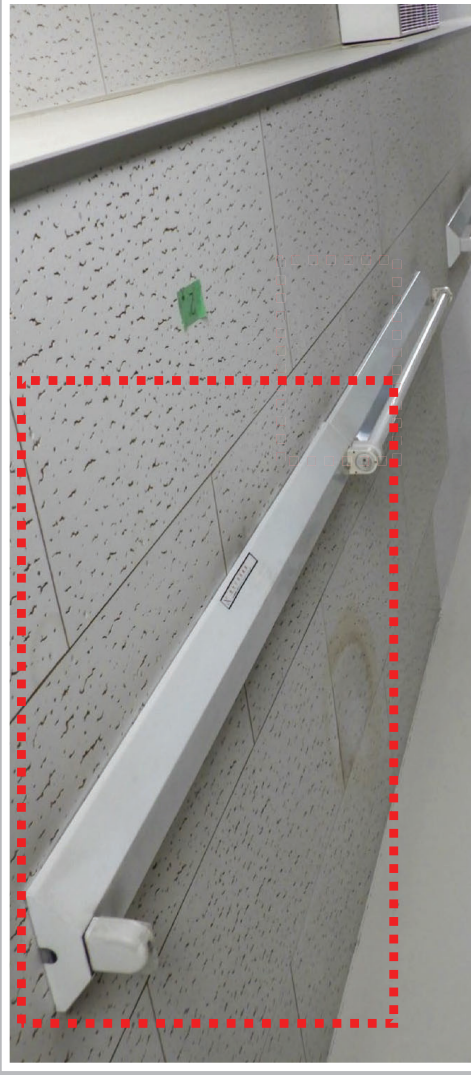
当該蛍光灯器具と同系統の蛍光灯器具

外観に変形及び変色等の異常はなし

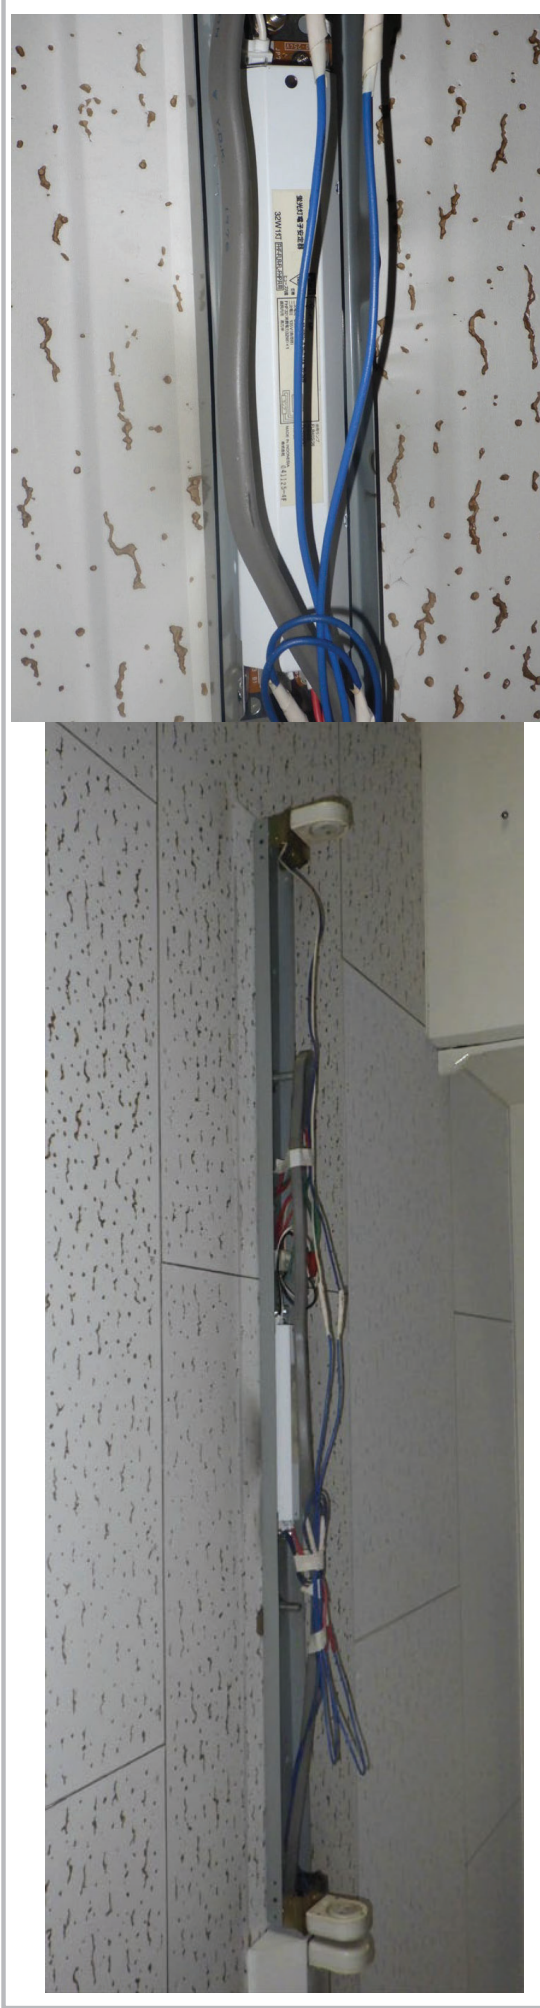
器具反射板を取外した蛍光灯器具

蛍光灯器具本体及び安定器の外観に変形及び変色等の異常はなし

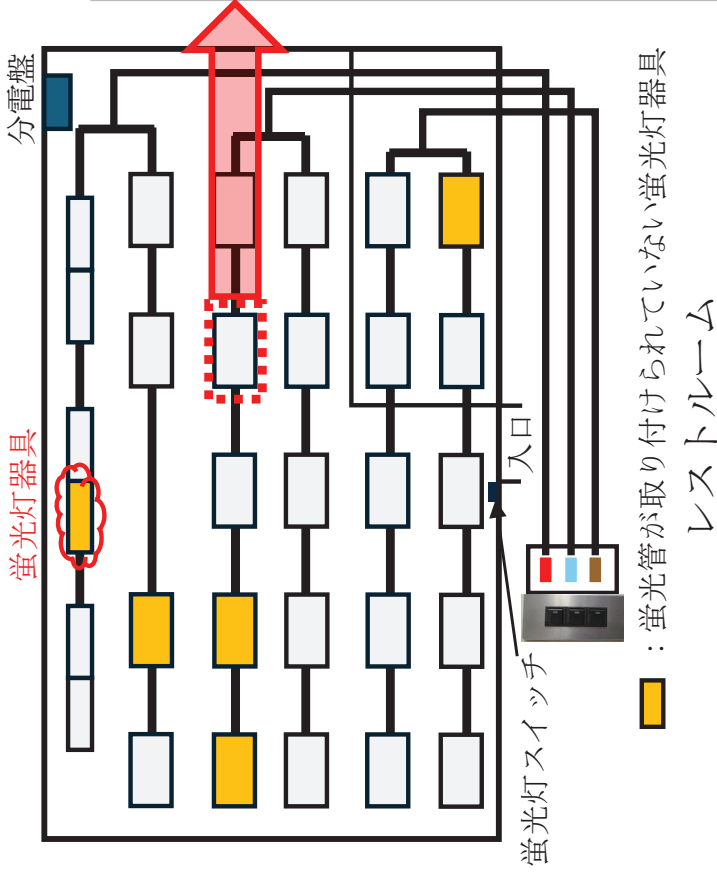
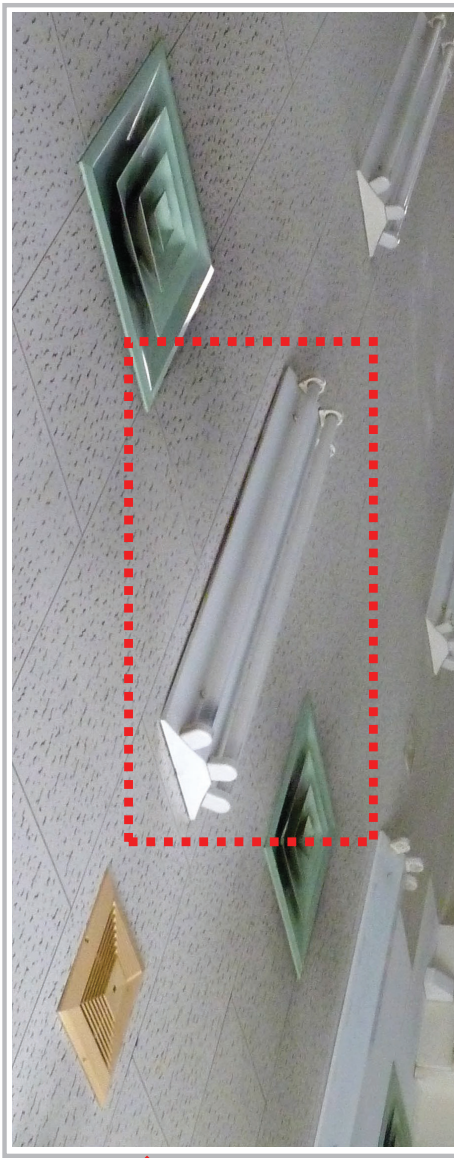
当該蛍光灯器具と異なる系統の蛍光灯器具

外観に変形及び変色等の異常はなし

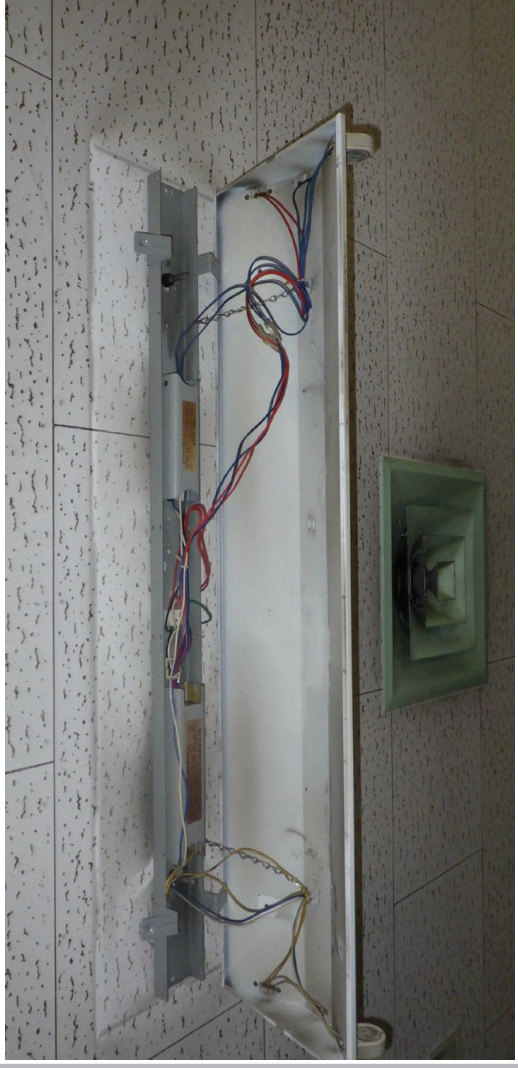
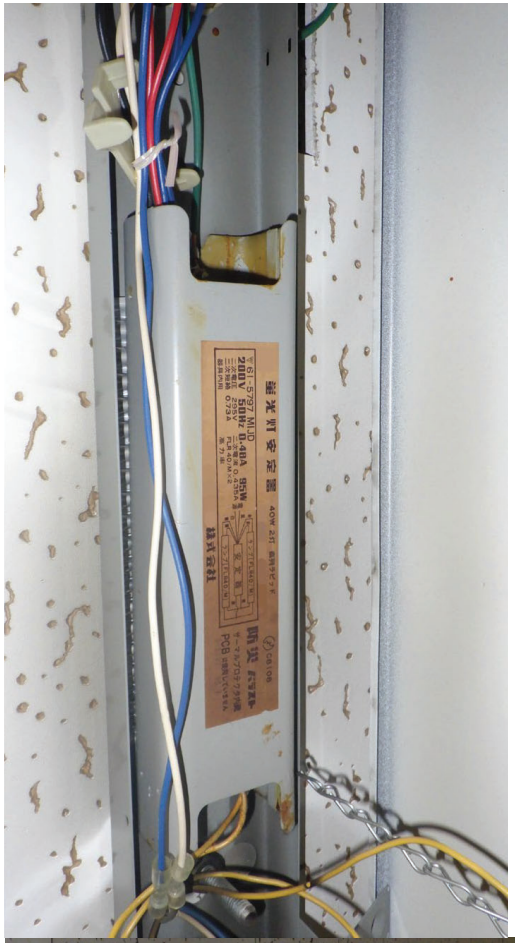
器具反射板を取外した蛍光灯器具

蛍光灯器具本体及び安定器の外観に変形及び変色等の異常はなし

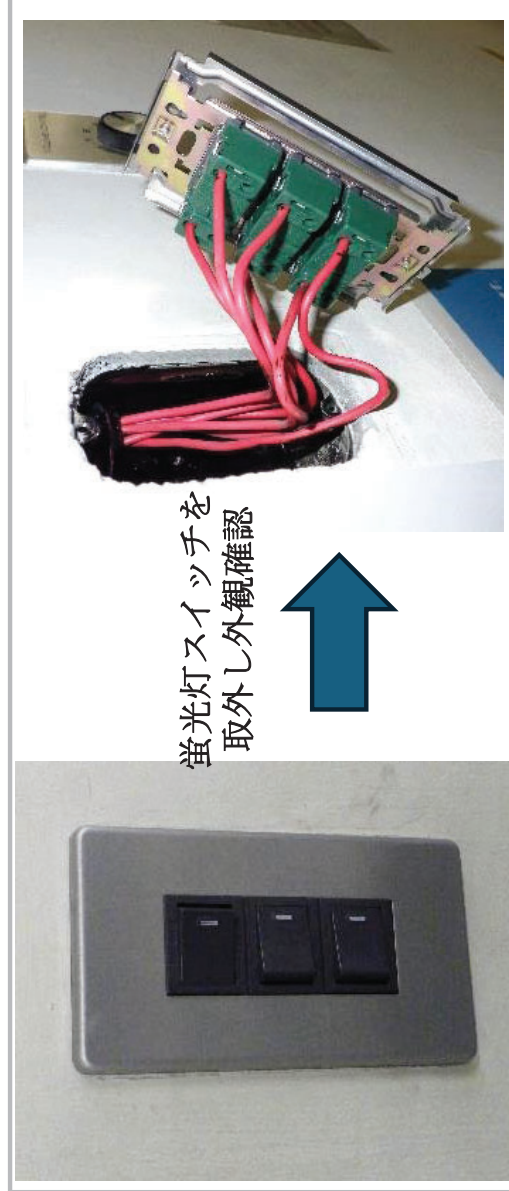
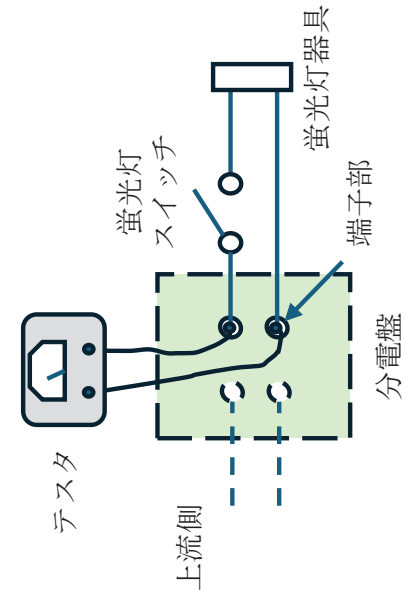
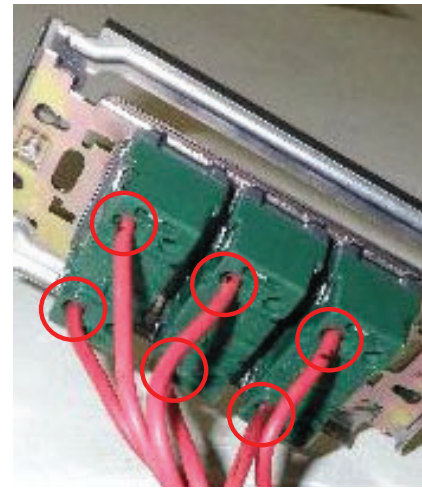
### 蛍光灯スイッチの設置状況

蛍光灯スイッチの外観  
外観に変形、変色等の異常はなし

照明の系統ごとに導通試験を行い、蛍光灯スイッチのON/OFF操作により、ONで導通、OFFで導通がないことを確認し、誤配線がないことを確認した。

蛍光灯スイッチ裏側の配線接続部から容易に配線が抜けないことを確認した。

取付不良、誤配線及び端子部の接続状態に異常はなし

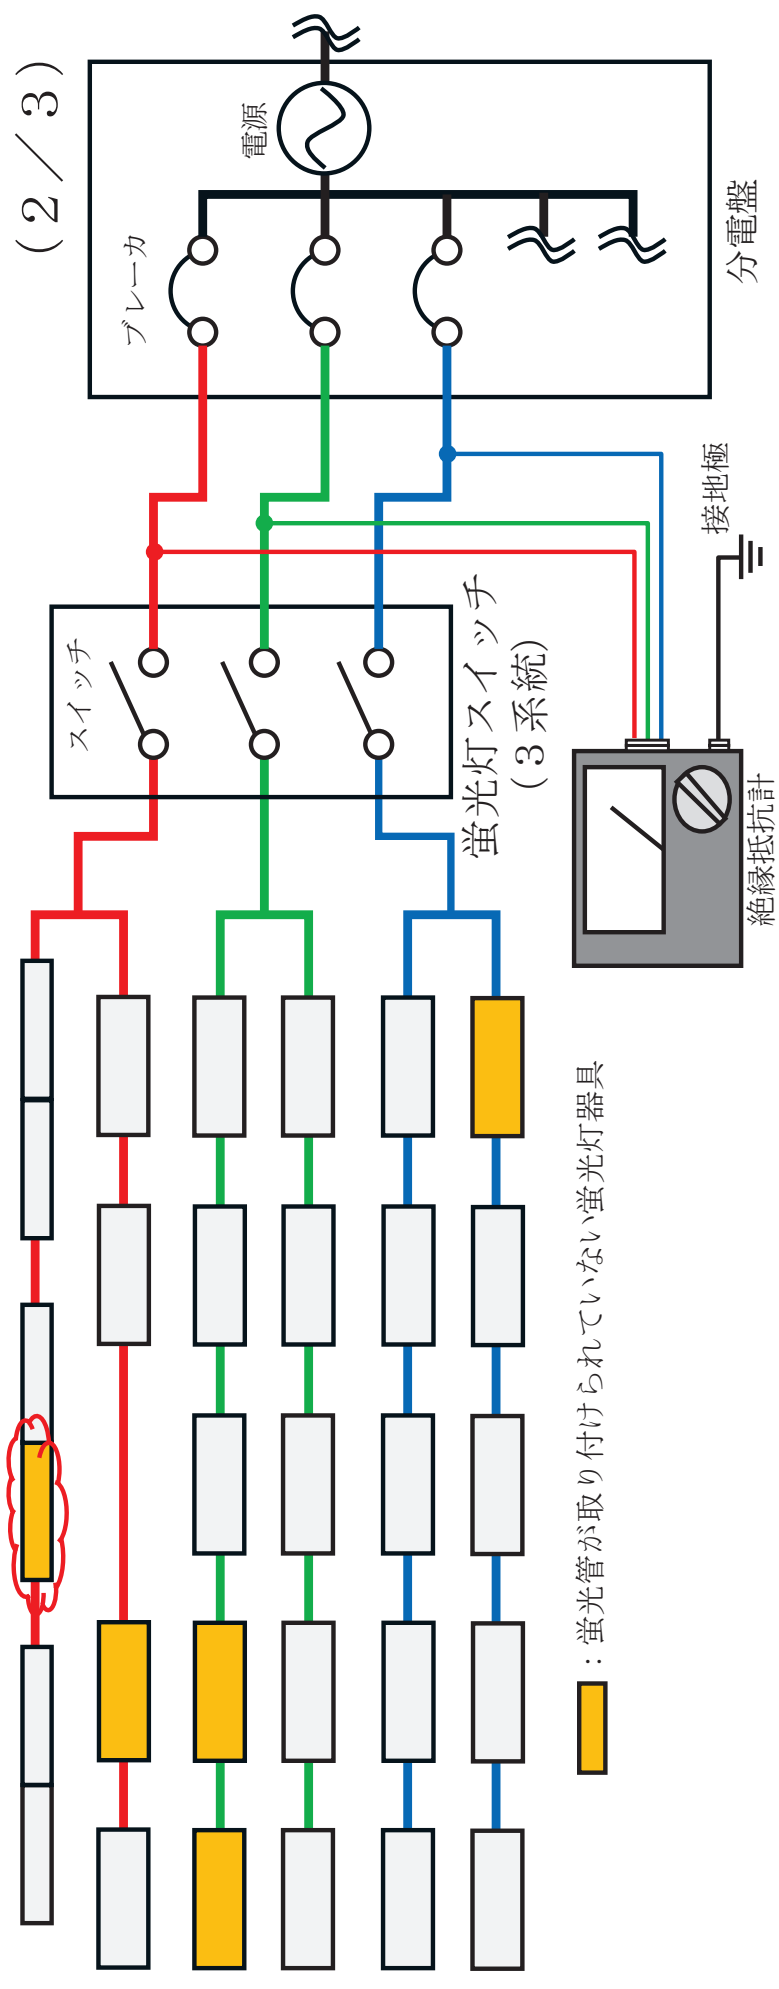
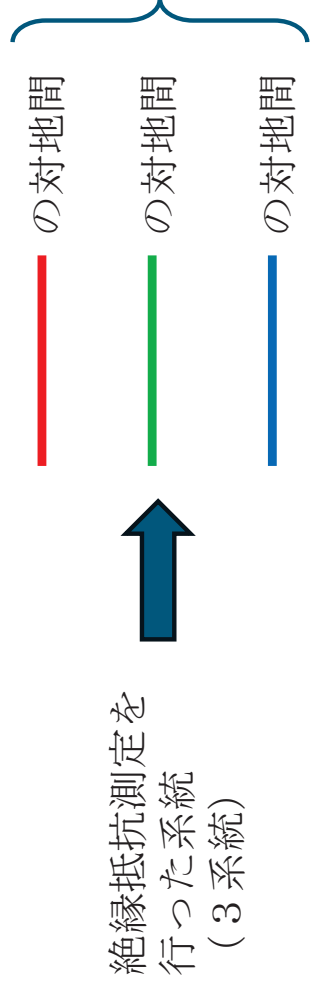
## 電気配線の状況

絶縁抵抗測定を行った3系統において、すべて絶縁抵抗値の基準値である0.1 MΩ以上であったため、3系統に絶縁不良はなく、漏電が生じていないことを確認した。

絶縁抵抗値測定より絶縁不良がないことを確認

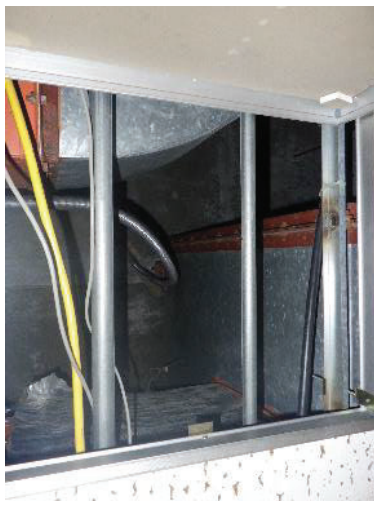
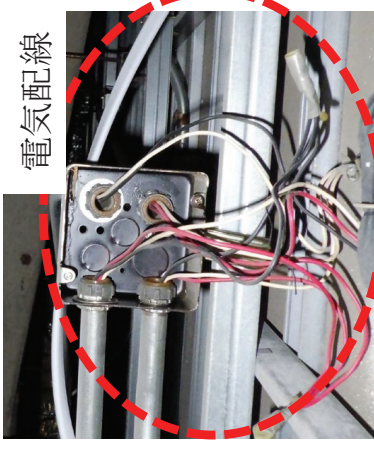
### 天井裏の電気配線の外観

レストルームの天井板を外し、  
天井裏の配線状況について確認

電気配線の外観に変形、  
変色がないことを確認

天井裏電気配線の外観に変形、変色等の異常はなし

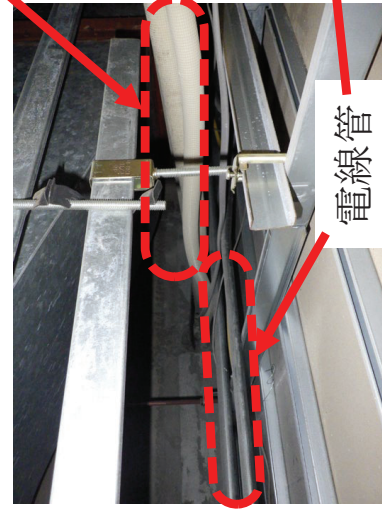
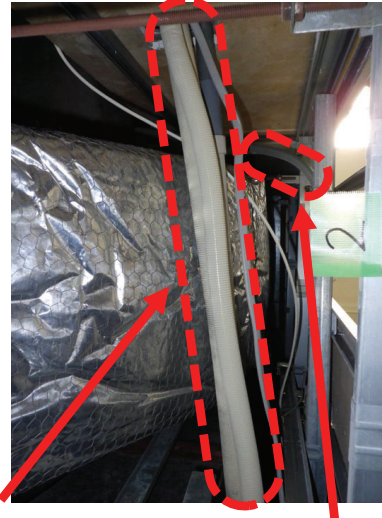
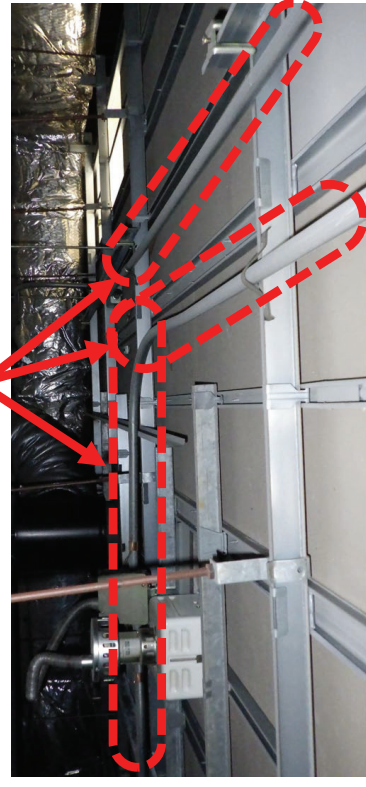
### エアコンの配管及び配線

エアコンの配管及び配線との干渉がないことを確認

電線管に損傷等がないことを確認

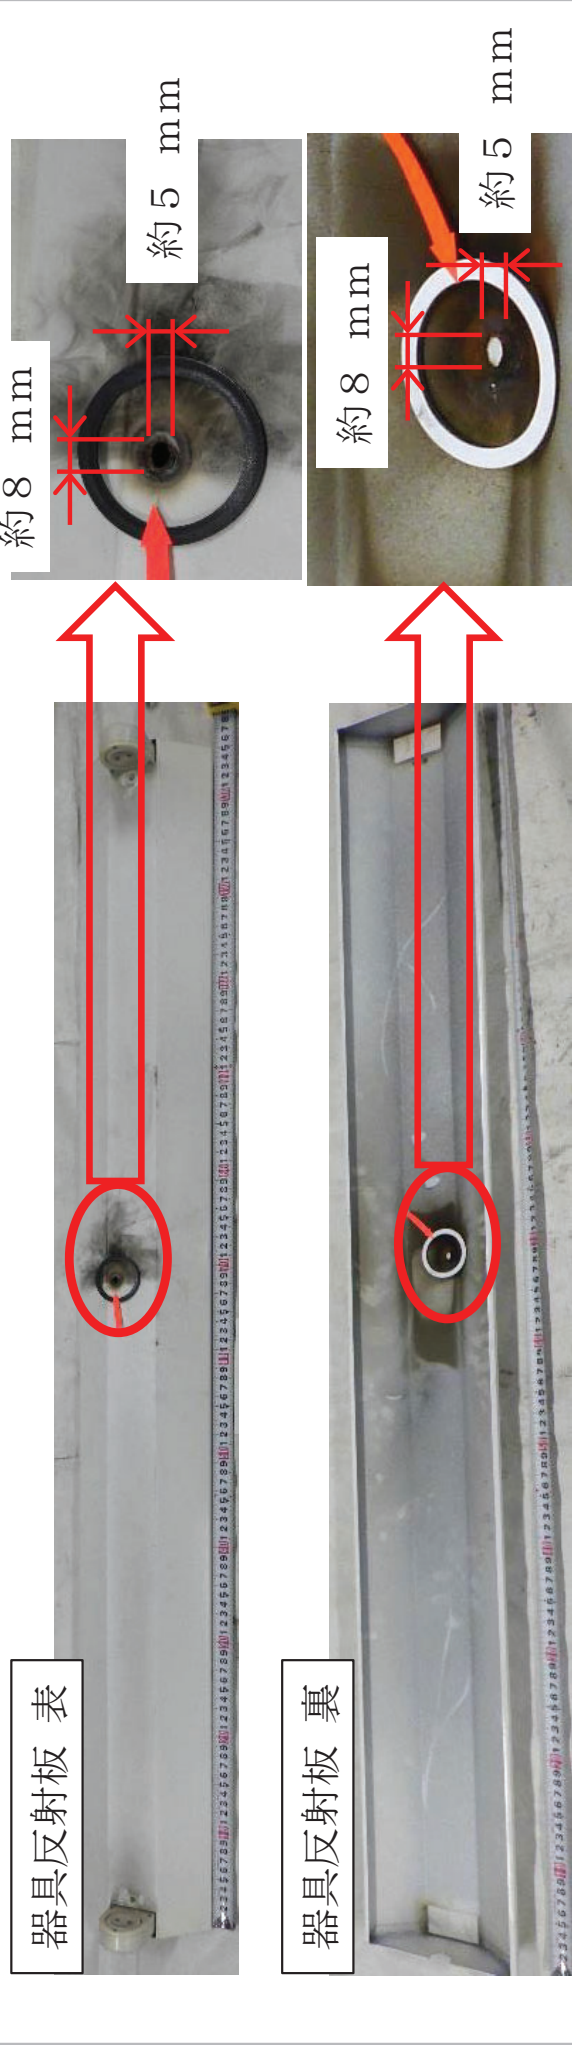
焼損した当該蛍光灯器具の器具反射板表裏の状況

器具反射板の表裏ともに、約 8 mm、約 5 mm の開孔を確認、開孔部周辺に煤が付着  
当該蛍光灯器具の詳細調査状況

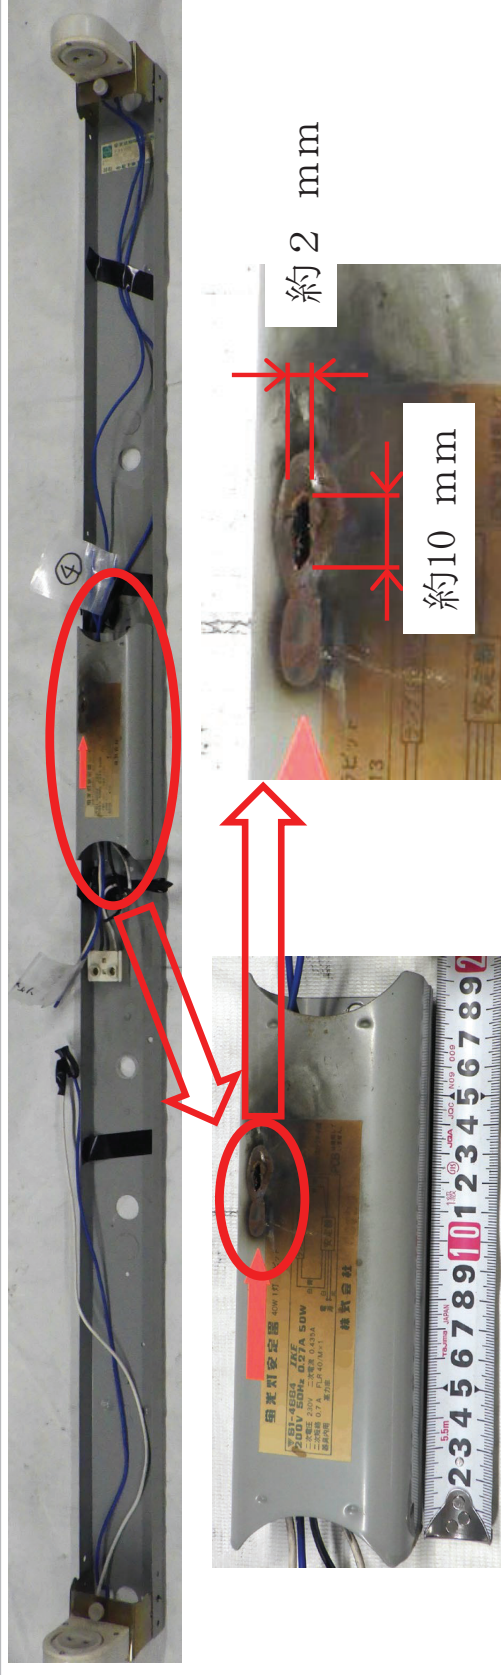
焼損した当該蛍光灯器具の安定器の状況

約10 mm、約2 mmの開孔を確認、開孔部周辺部も一部焼損

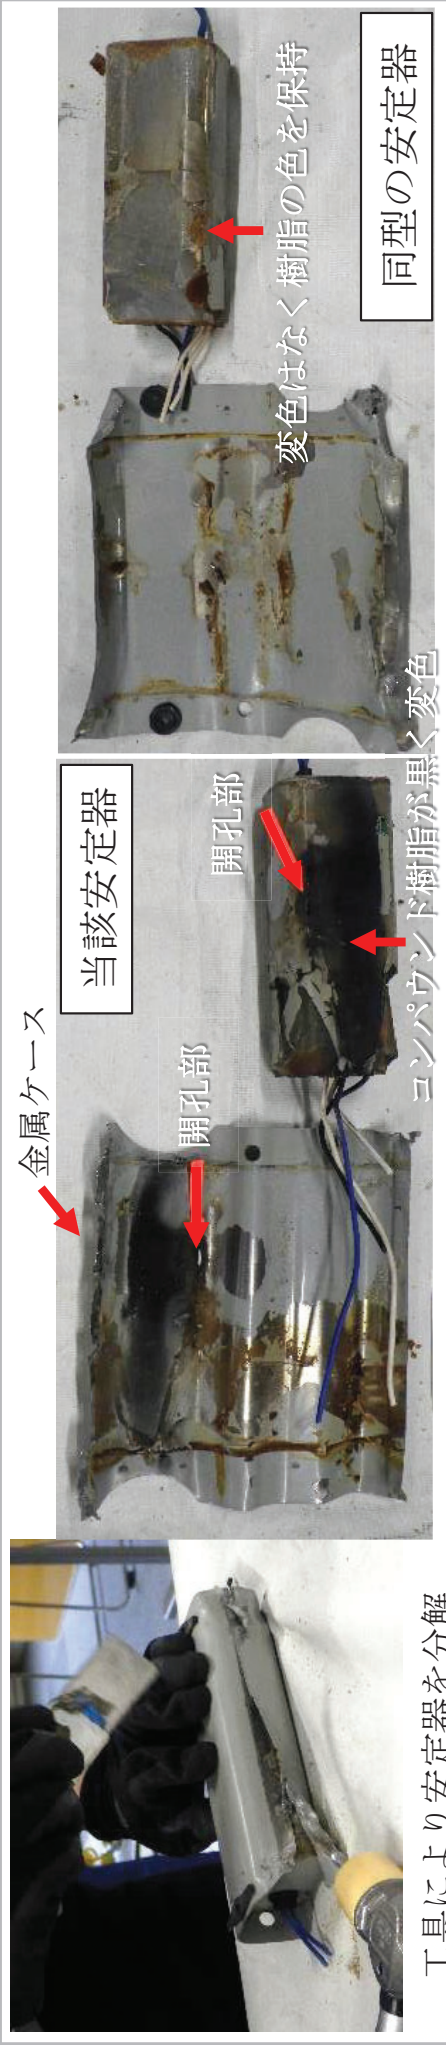
焼損した当該蛍光灯器具の安定器内部の状況

また、当該蛍光灯器具に設置されていた安定器を分解し、内部部品である巻線の炭化、安定器内に充填されている絶縁体（コンパウンド樹脂）の劣化及びリード線被覆の溶融による銅線の露出を確認した。

当該安定器は、金属ケース内部が黒く変色、コンパウンド樹脂の変色、劣化（ひび割れ）、リード線被覆の溶融による銅線の露出を確認

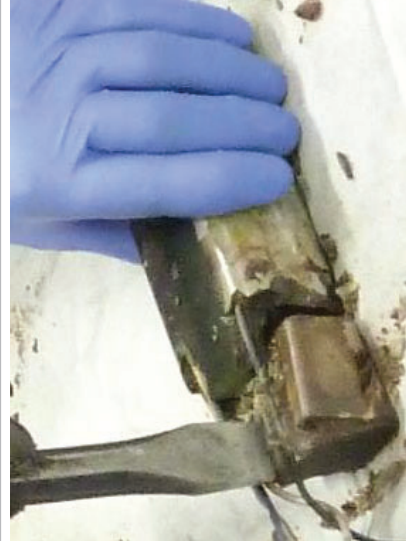
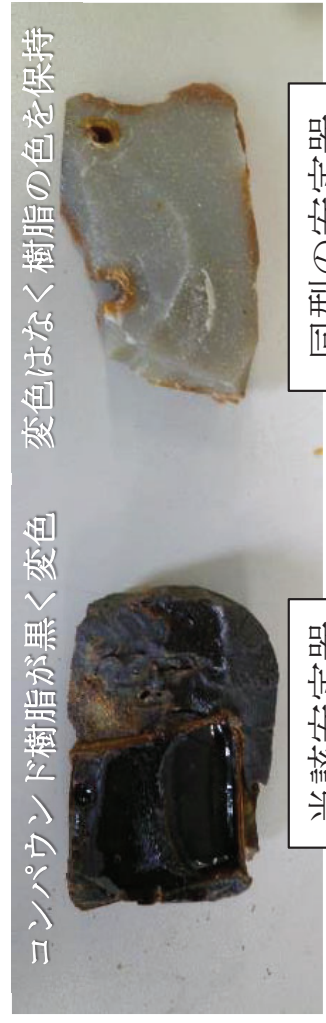
焼損した安定器内コンパウンド樹脂の状況

コンパウンド樹脂が黒く変色 変色はなく樹脂の色を保持

コンパウンド樹脂全体の変色を確認

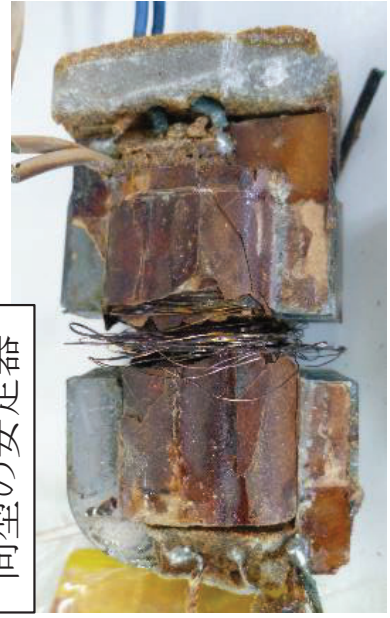
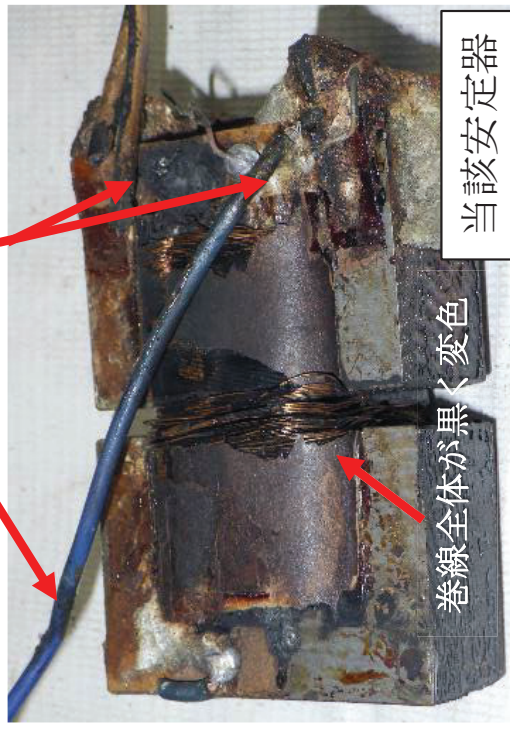
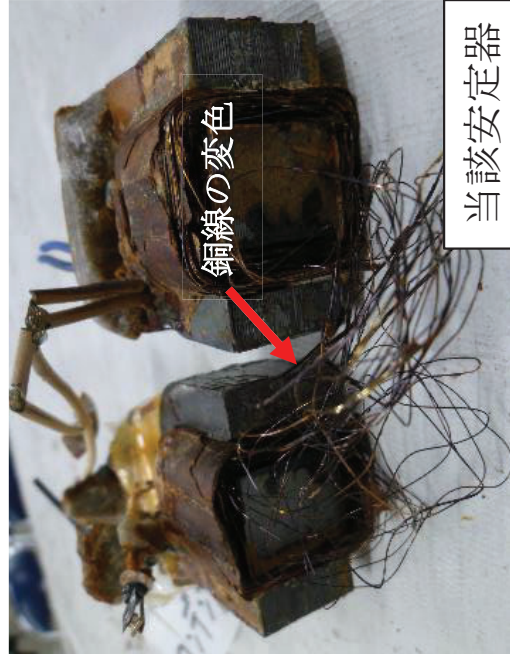
焼損した安定器内巻線の状況

リード線の溶融、硬化

巻線全体が黒く変色

銅線の変色

安定器内部コイルの全体及びビコイル巻線の変色を確認

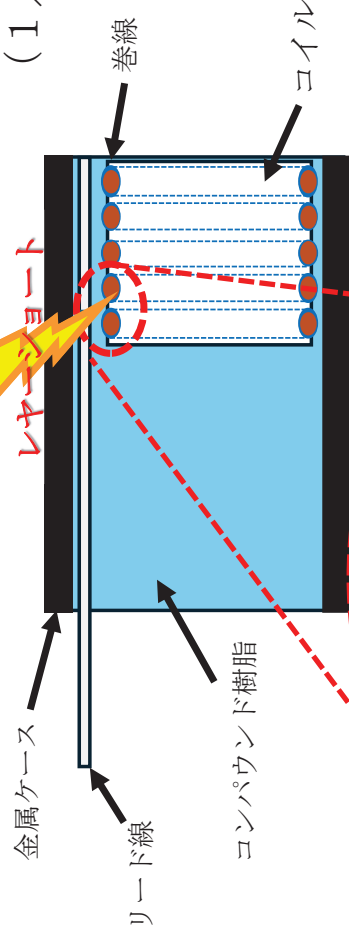
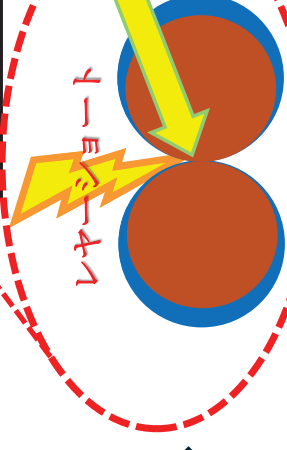
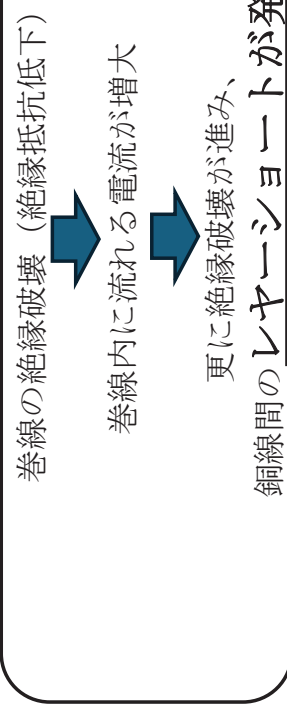
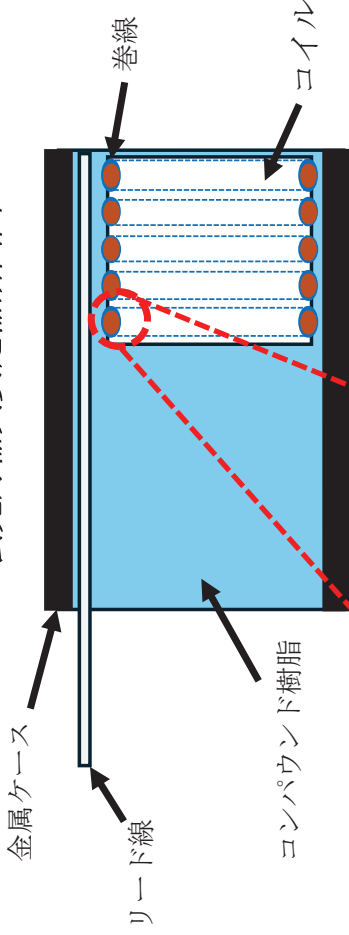
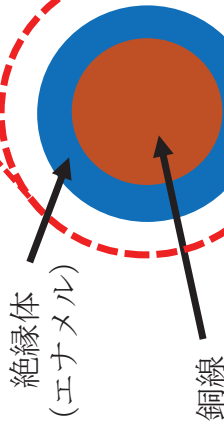
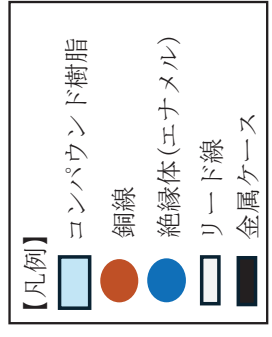
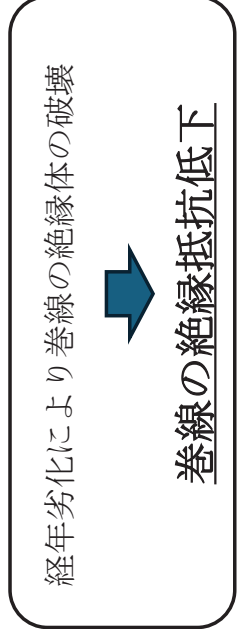
火花及び発煙に至ったメカニズム

3. 1 の原因調査の結果を受け、製造メーカから、本事象は当該蛍光灯器具の安定器内巻線の経年劣化により、レヤーショート（層間短絡）が発生し、当該安定器の焼損に至ったことが原因と判断された（令和 6 年 7 月 25 日）。

巻線に流れる電流が増大し、  
巻線の絶縁抵抗が更に低下

絶縁破壊により銅線間の  
レヤショート※が発生

巻線に塗布された絶縁体が破壊  
(絶縁破壊※) され、絶縁機能低下

## 事象進展① 安定器内巻線の絶縁抵抗低下

## 事象進展② 安定器内巻線のレヤショート

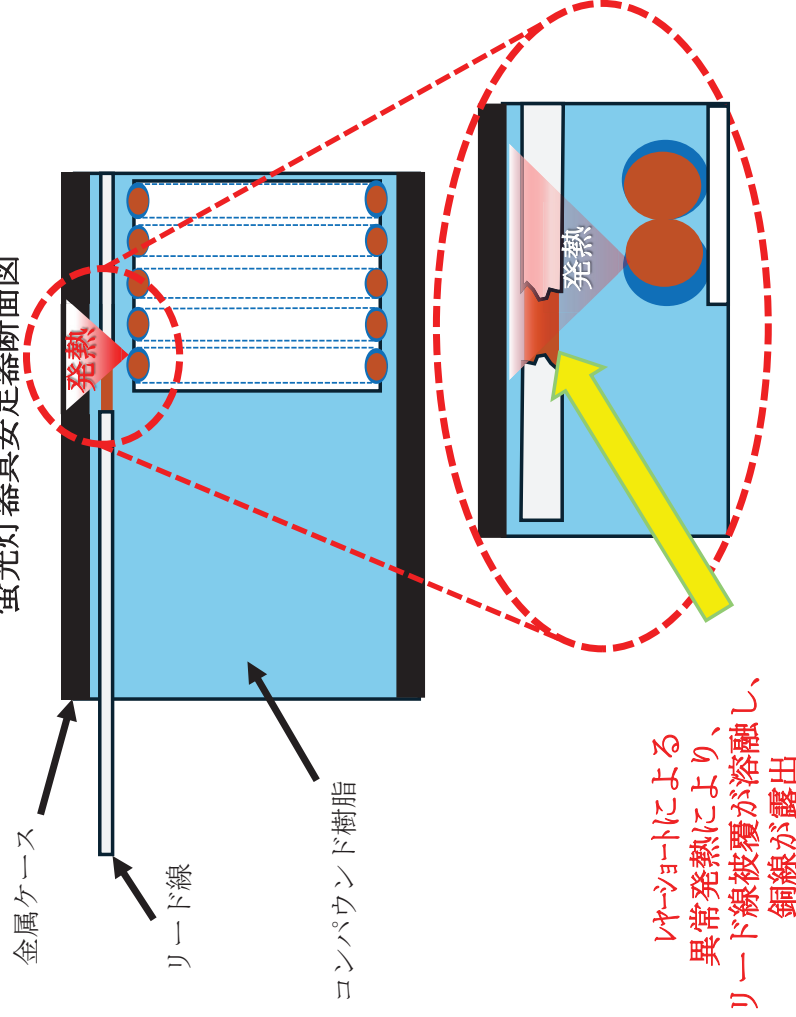
### 事象進展③ 安定器内のリード線被覆溶融

レイショートによる  
異常発熱により、  
リード線被覆が溶融し、  
銅線が露出

銅線間のレイショートにより 異常発熱

安定器内リード線の被覆が溶融し、銅線が露出

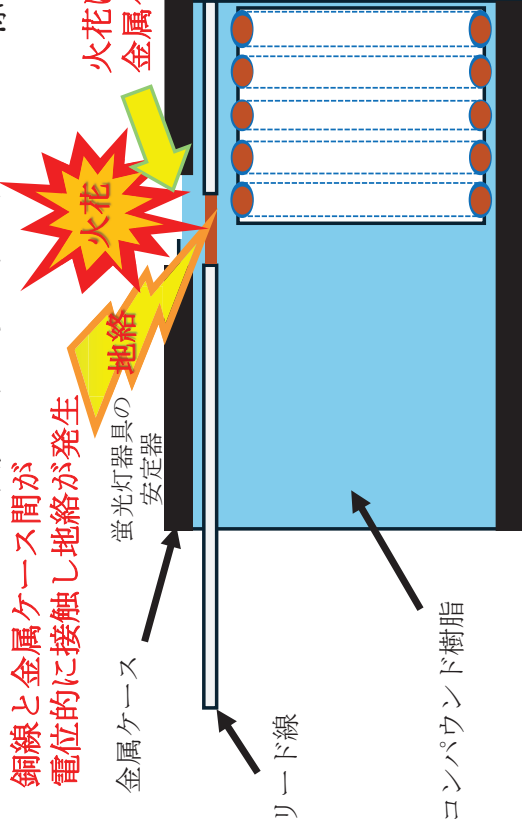
### 事象進展④ 安定器内の地絡により金属ケース開孔

リード線の銅線と金属ケース間が電位的に接触し、  
安定器内で地絡※が発生

地絡により火花が発生

火花による熱により金属ケースが開孔

（1）月例点検等での劣化兆候の発見が困難な、蛍光管を取り外した状態での使用（間引き照明）をしていた 174 箇所について、蛍光管を取り付けて間引き状態を解消するか、蛍光灯器具の使用禁止とした（令和 6 年 6 月 18 日～21 日）。また、使用禁止とした器具については、その後安定器の離線処置を行った（令和 6 年 7 月 25 日完了）。

①照明器具全体の健全性を確認したのちに蛍光管を取り付ける。

②使用予定のない蛍光灯器具は、安定器を離線し、識別表示する。

同種の電気災害の発生防止を図るため、平成22年に発生した事象を含め、過去に発生した蛍光灯器具の不具合事象における教訓を踏まえた管理上の注意事項（計画的なLED照明への更新、蛍光管を外した状態での通電禁止及び蛍光灯器具に劣化兆候が確認された際の使用停止等）を、核燃料サイクル工学研究所の共通安全作業要領に追記した（令和6年9月30日施行）。
