東海・東海第二発電所 原子力館（PR館） 電源盤内からの発煙事象の確認について

東海・東海第二発電所 原子力館（PR館）電源盤内写真

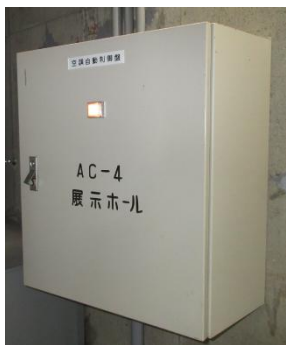
写真1 盤外観写真

電源盤

寸法 mm：約500(横)×約600(縦)×約250(奥行き)
