原子力科学研究所における火災発生に対する原因究明及び再発防止対策について(中間報告)

原子力科学研究所における火災発生に対する原因究明及び再発防止対策(中間報告)

## 原子力科学研究所における火災発生に対する原因究明及び再発防止対策（中間報告）

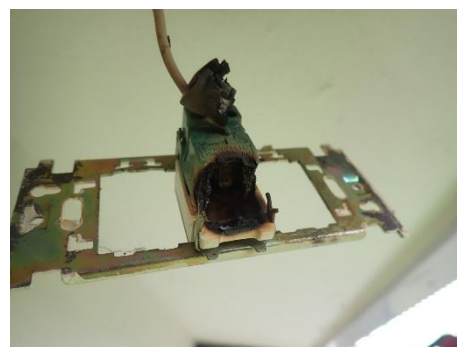
令和 8 年 6 月 15 日（月）8 時 10 分頃、倉庫の従業員控室照明を点灯させたところ、焦げ臭さを感じたため、照明スイッチのカバーを取り外して確認した際、焦げ跡を発見した。公設消防により鎮火時刻は 10 時 9 分と判断された（図 4 参照）。

照明スイッチ焦げ跡

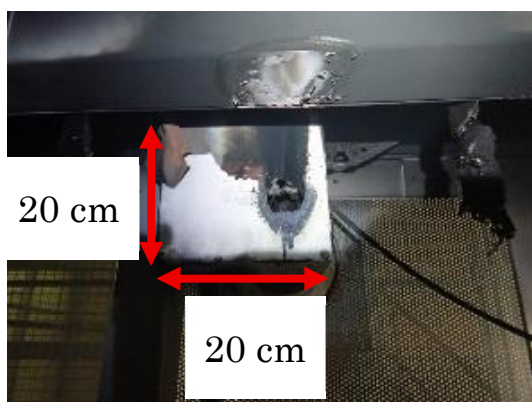
令和 8 年 6 月 19 日（金）10 時 8 分頃、加速器運転のため制御室から遠隔で負イオンを加速器へ送り出す操作を行っていた職員が異音を確認した際、負イオン源デッキ上の電源ケーブル収納ボックス周辺から火及び煙が発生していることを確認した。

なお、部屋に煙が充満しており、立ち入れる状況になかったため、消火器及び放水による消火活動は行っていないが、火が消えたことを確認した。公設消防により鎮火時刻は 11 時 40 分と判断された（図 5 参照）。

焼損した収納ボックスの外観
