**東海第二発電所 中央制御室火災を踏まえた再発防止対策及び
安全管理の徹底について
(中間とりまとめ)**

東海第二発電所

中央制御室火災を踏まえた再発防止対策及び安全管理の徹底について
(中間とりまとめ)

2025年6月13日
日本原子力発電株式会社

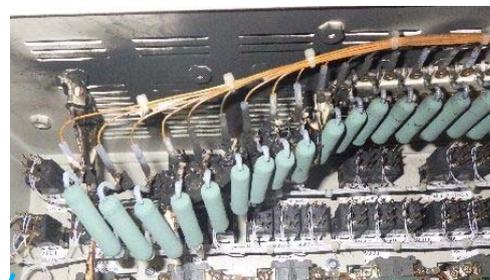
当該制御盤内

隙間から炎（こぶし大）及び発煙を確認した箇所

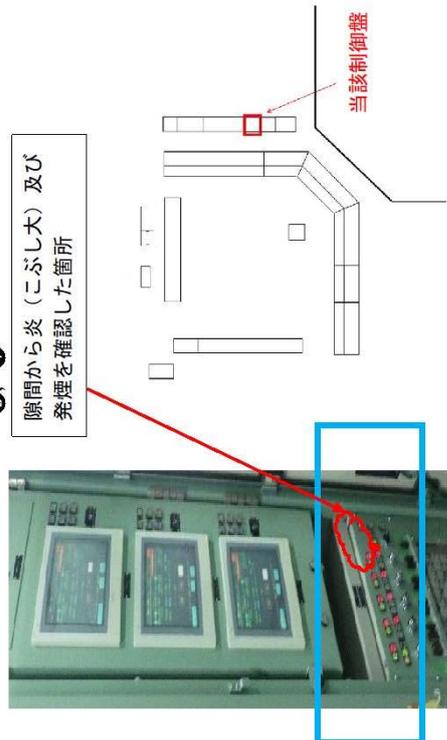
③, ④ 隙間から炎 (こぶし大) 及び 発煙を確認した箇所

- 当該制御盤から炎・発煙を確認した経緯
- ① 移動式炉心内計装のシエアバルブの作動試験を実施するにあたり、当該制御盤の内部回路にあるスローブローヒューズ※3を大容量のヒューズ※4に交換した。
 - ② 当該制御盤からシエアバルブのキースイッチの「点火」位置 (入状態) を保持
 - ③ 約30秒程度経過後、当該制御盤の隙間より炎・発煙を確認した。
 - ④ 直ちに二酸化炭素消火器で消火した。
 - ⑤ シエアバルブのキースイッチを「モニタ」位置 (切状態※5) に戻した。
 ※3：ゆっくりと温度が上昇し溶断するヒューズ。当該ヒューズの容量は0.5Aであり、シエアバルブの動作電流 (約5.8A) が流れると0.7秒後に溶断する仕様。
 ※4：工場試験時と同条件で実施するため10Aのヒューズを使用することとした。
 ※5：切状態ではあるものの回路の断線確認を行うため、微弱電流 (9.1mA) が流れている。

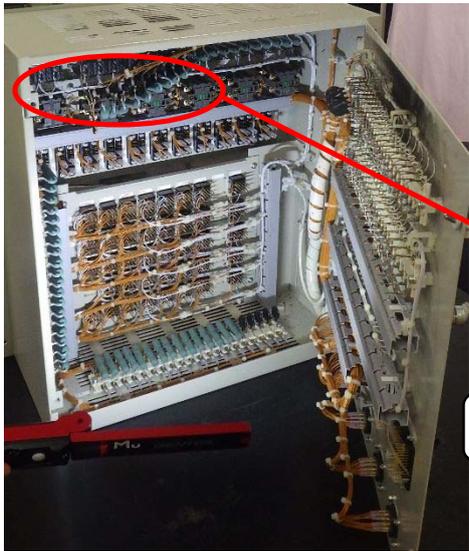
<p>(当該制御盤裏面内部)</p> </div> <div style="text-align: center;">

<p>(焼損箇所拡大)</p> </div> </div> <p style="margin-top: 10px;">当該制御盤内は、操作スイッチ、ヒューズ、抵抗器、リレー、端子台、表示灯等で構成されている。これらについて、目視点検をしたところ、当該制御盤内天板部及び端子台にすずの付着や変色を確認しており、特に抵抗器に近接する端子台の一部には焼損があることを確認した。なお、その他の構成機器には変色等の異常がないことを確認した。</p>
備 考	—

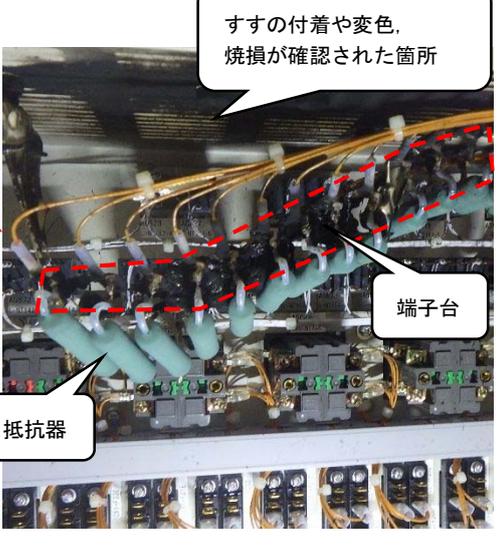
これに対し、今回のシェアバルブの作動試験では、スローブローヒューズを大容量のヒューズに交換し、シェアバルブのキースイッチを「点火」位置（入状態）に長時間保持した。このため、通電状態が継続し、抵抗器が発熱源となり近傍に設置されている端子台が過熱され焼損に至る可能性があることから、モックアップ装置による再現確認を行った結果、近傍の端子台が過熱され焼損に至ることを確認した。

現状のスローブローヒューズは当該制御盤表面から容易に交換可能な場所に設置されていることから、容易に交換できないよう当該ヒューズをリレーボックス内収納箱に移設するとともに施錠管理を行う。

当該制御盤のスローブローヒューズ設置箇所に他ヒューズへの交換禁止の注意喚起銘板を取り付ける。

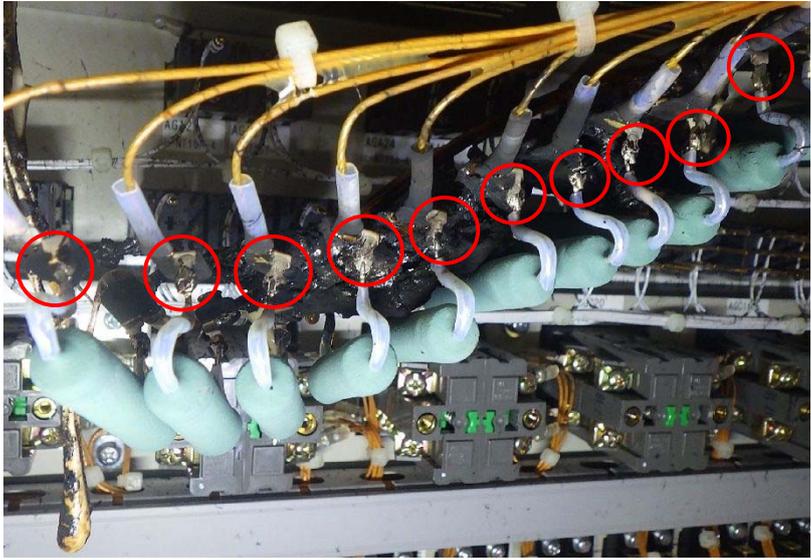
焼損していた端子台端子部の接触不良確認結果	
目的	当該端子部に接触不良があるかを確認する。
確認日	2025年2月5日
確認内容	当該端子部について目視により確認を行う。
確認結果	<p>当該端子部はハンダ取付けで接続されていることから、ハンダ不良による接触不良がないことを目視により確認した。</p>

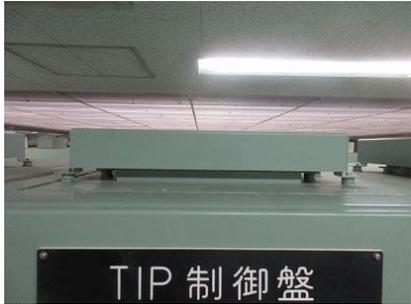
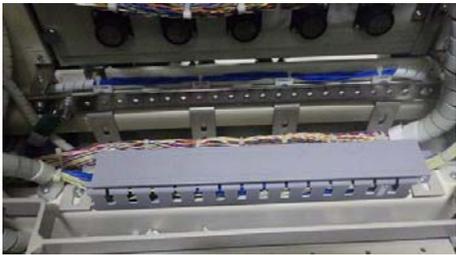
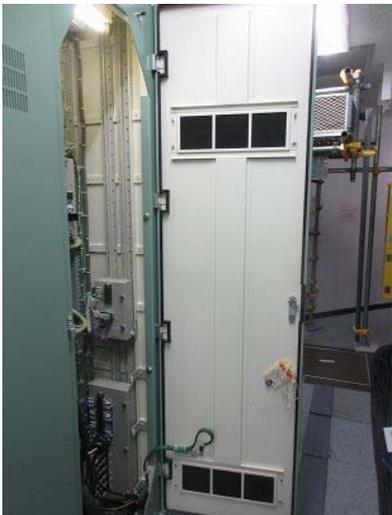
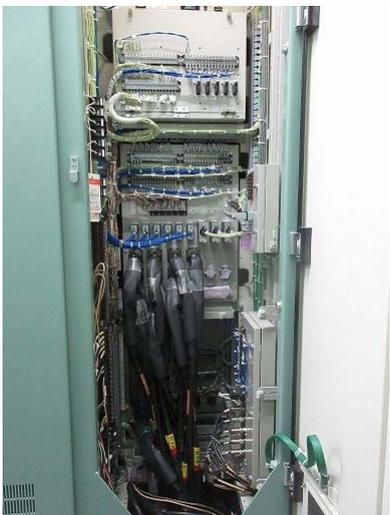
塵埃の堆積により絶縁性能の低下等が発生した場合、火災に至る可能性がある。当該制御盤における塵埃の堆積状況を確認した結果、当該制御盤の冷却ファン本体及び天板の吹出し口に塵埃の堆積は確認されず、外気取込みフィルタについても有意な塵埃の付着及び劣化がないことを確認したことから、塵埃の堆積が要因となる可能性は考え難い。

当該制御盤の塵埃堆積状況確認結果	
目 的	当該制御盤について塵埃の堆積状況を確認し、電気回路への影響を確認する。
確 認 日	2025年2月4日
確 認 内 容	当該制御盤について、塵埃の堆積の状況を目視で確認する。
確 認 結 果	<p>当該制御盤を確認した結果、有意な塵埃の堆積は確認されなかった。</p> <div style="display: flex; justify-content: space-around;"> <div style="text-align: center;">

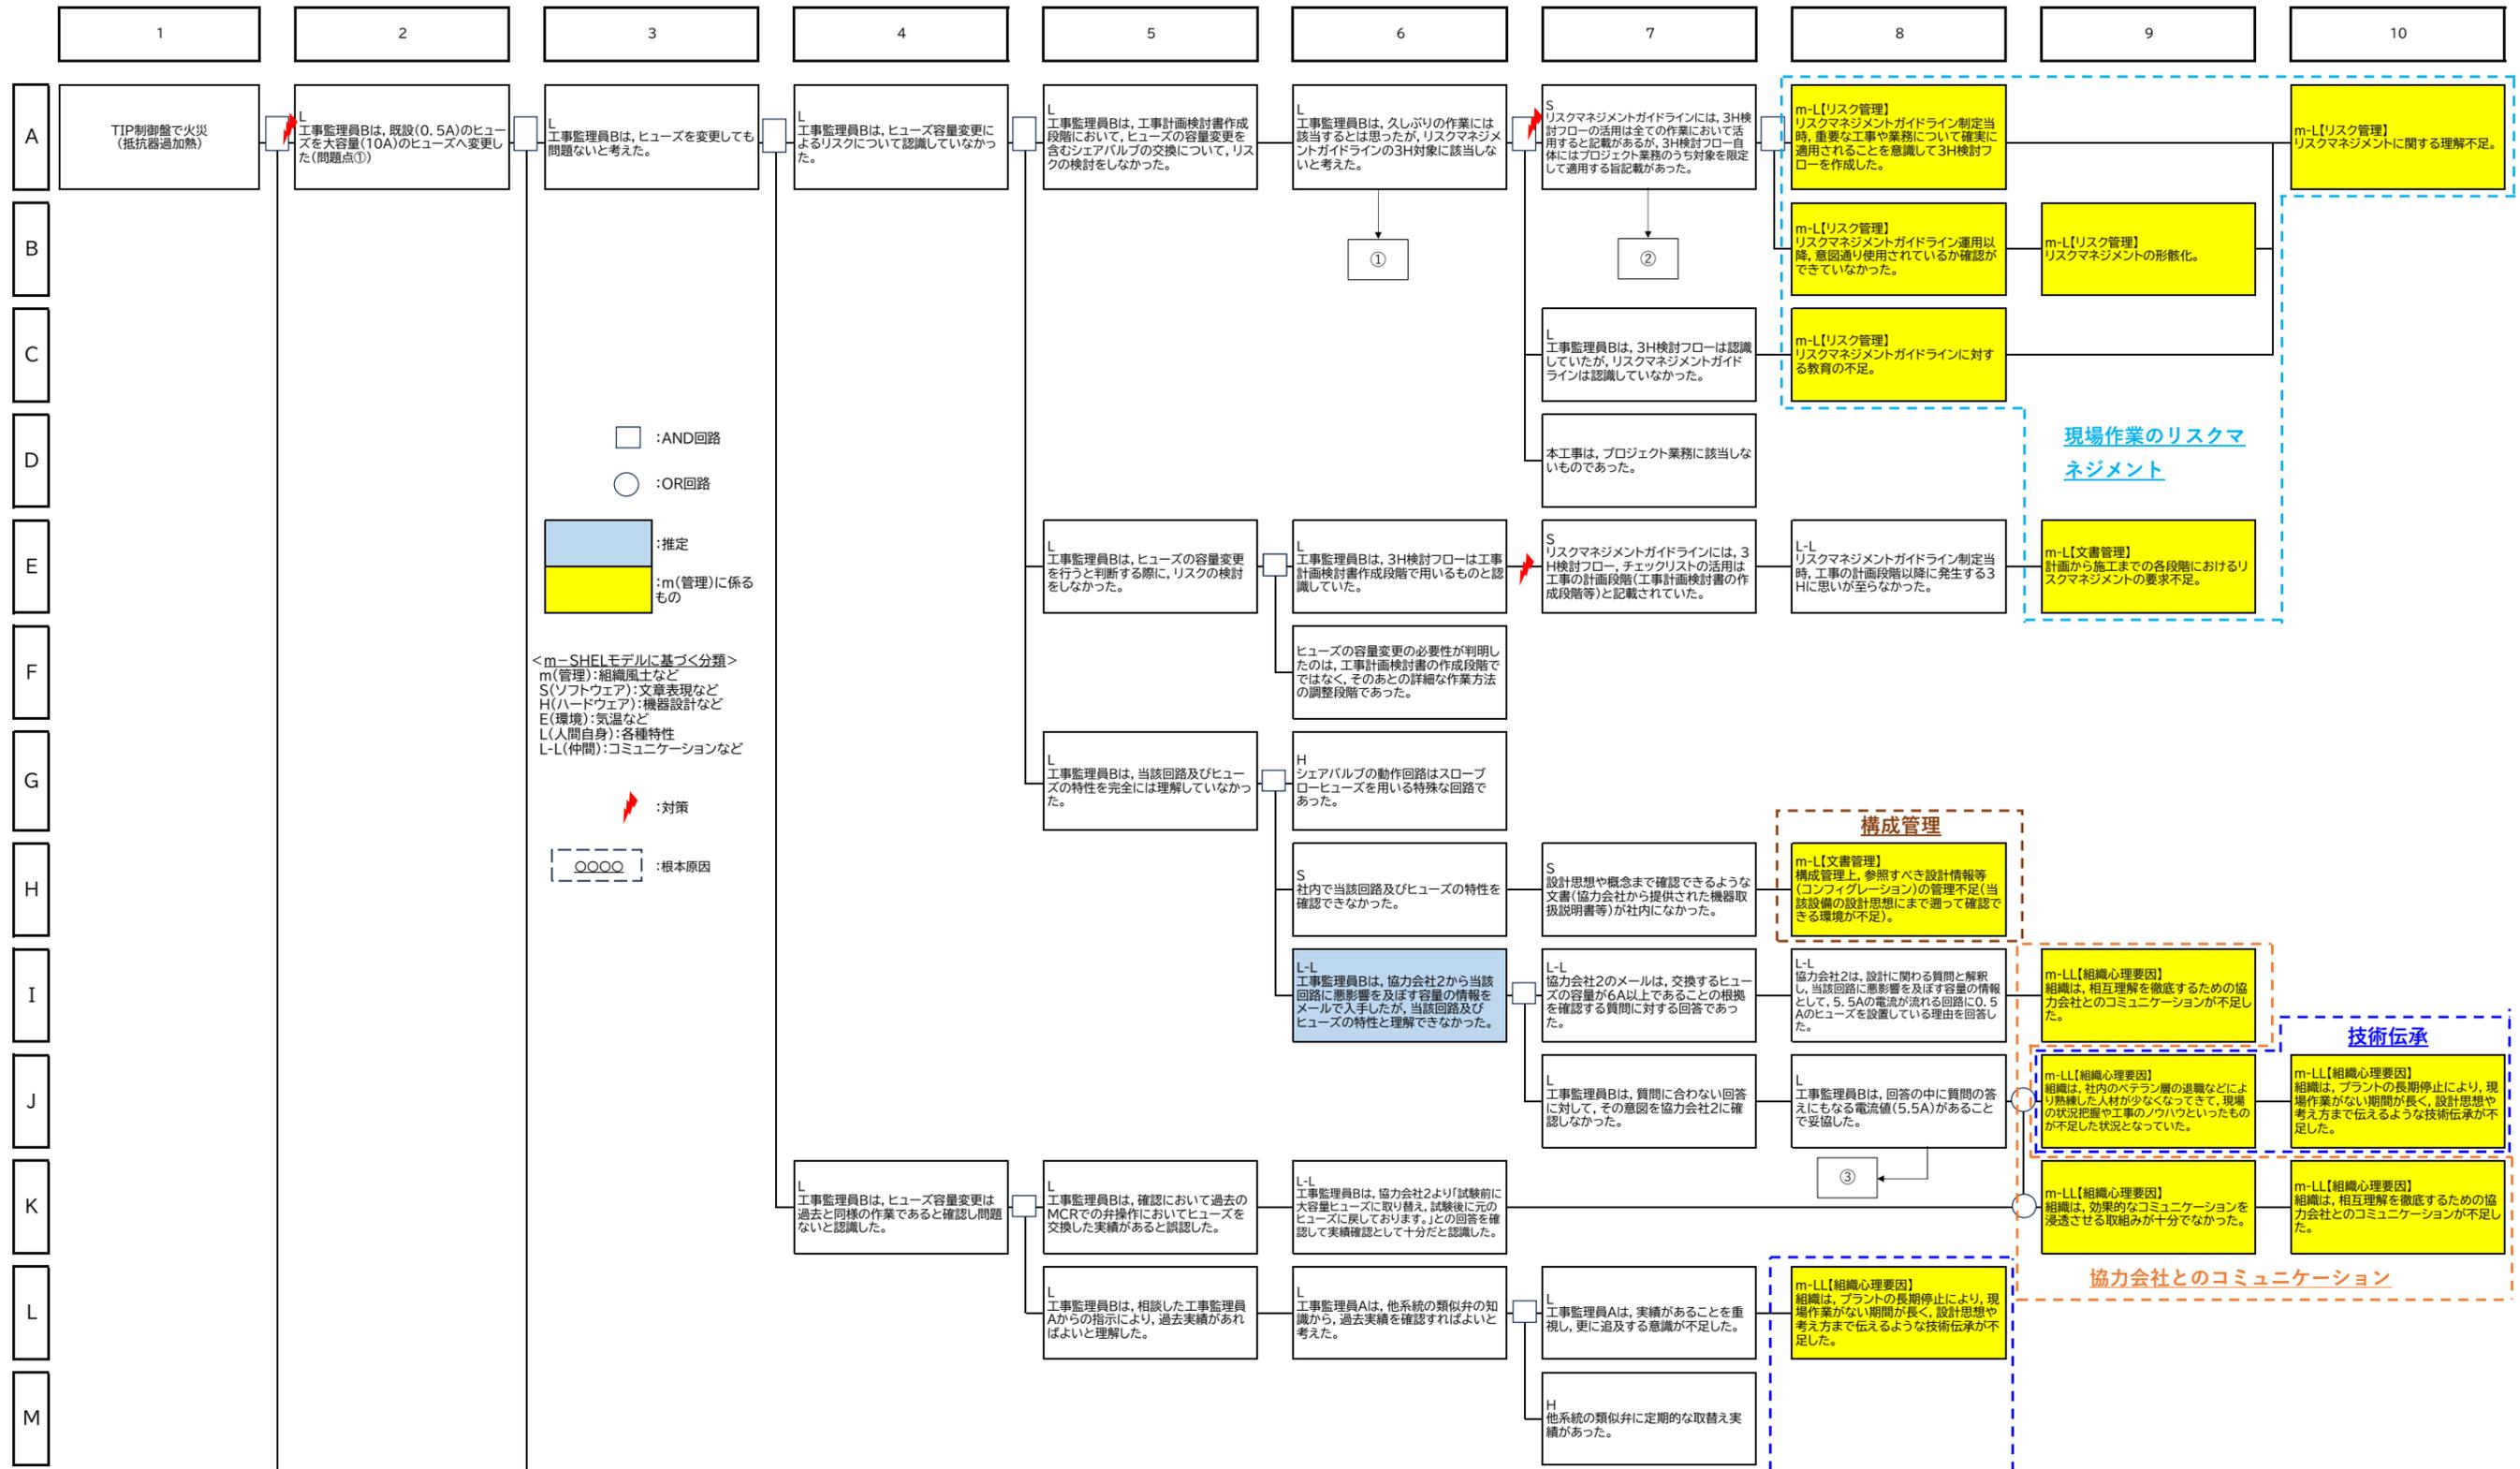
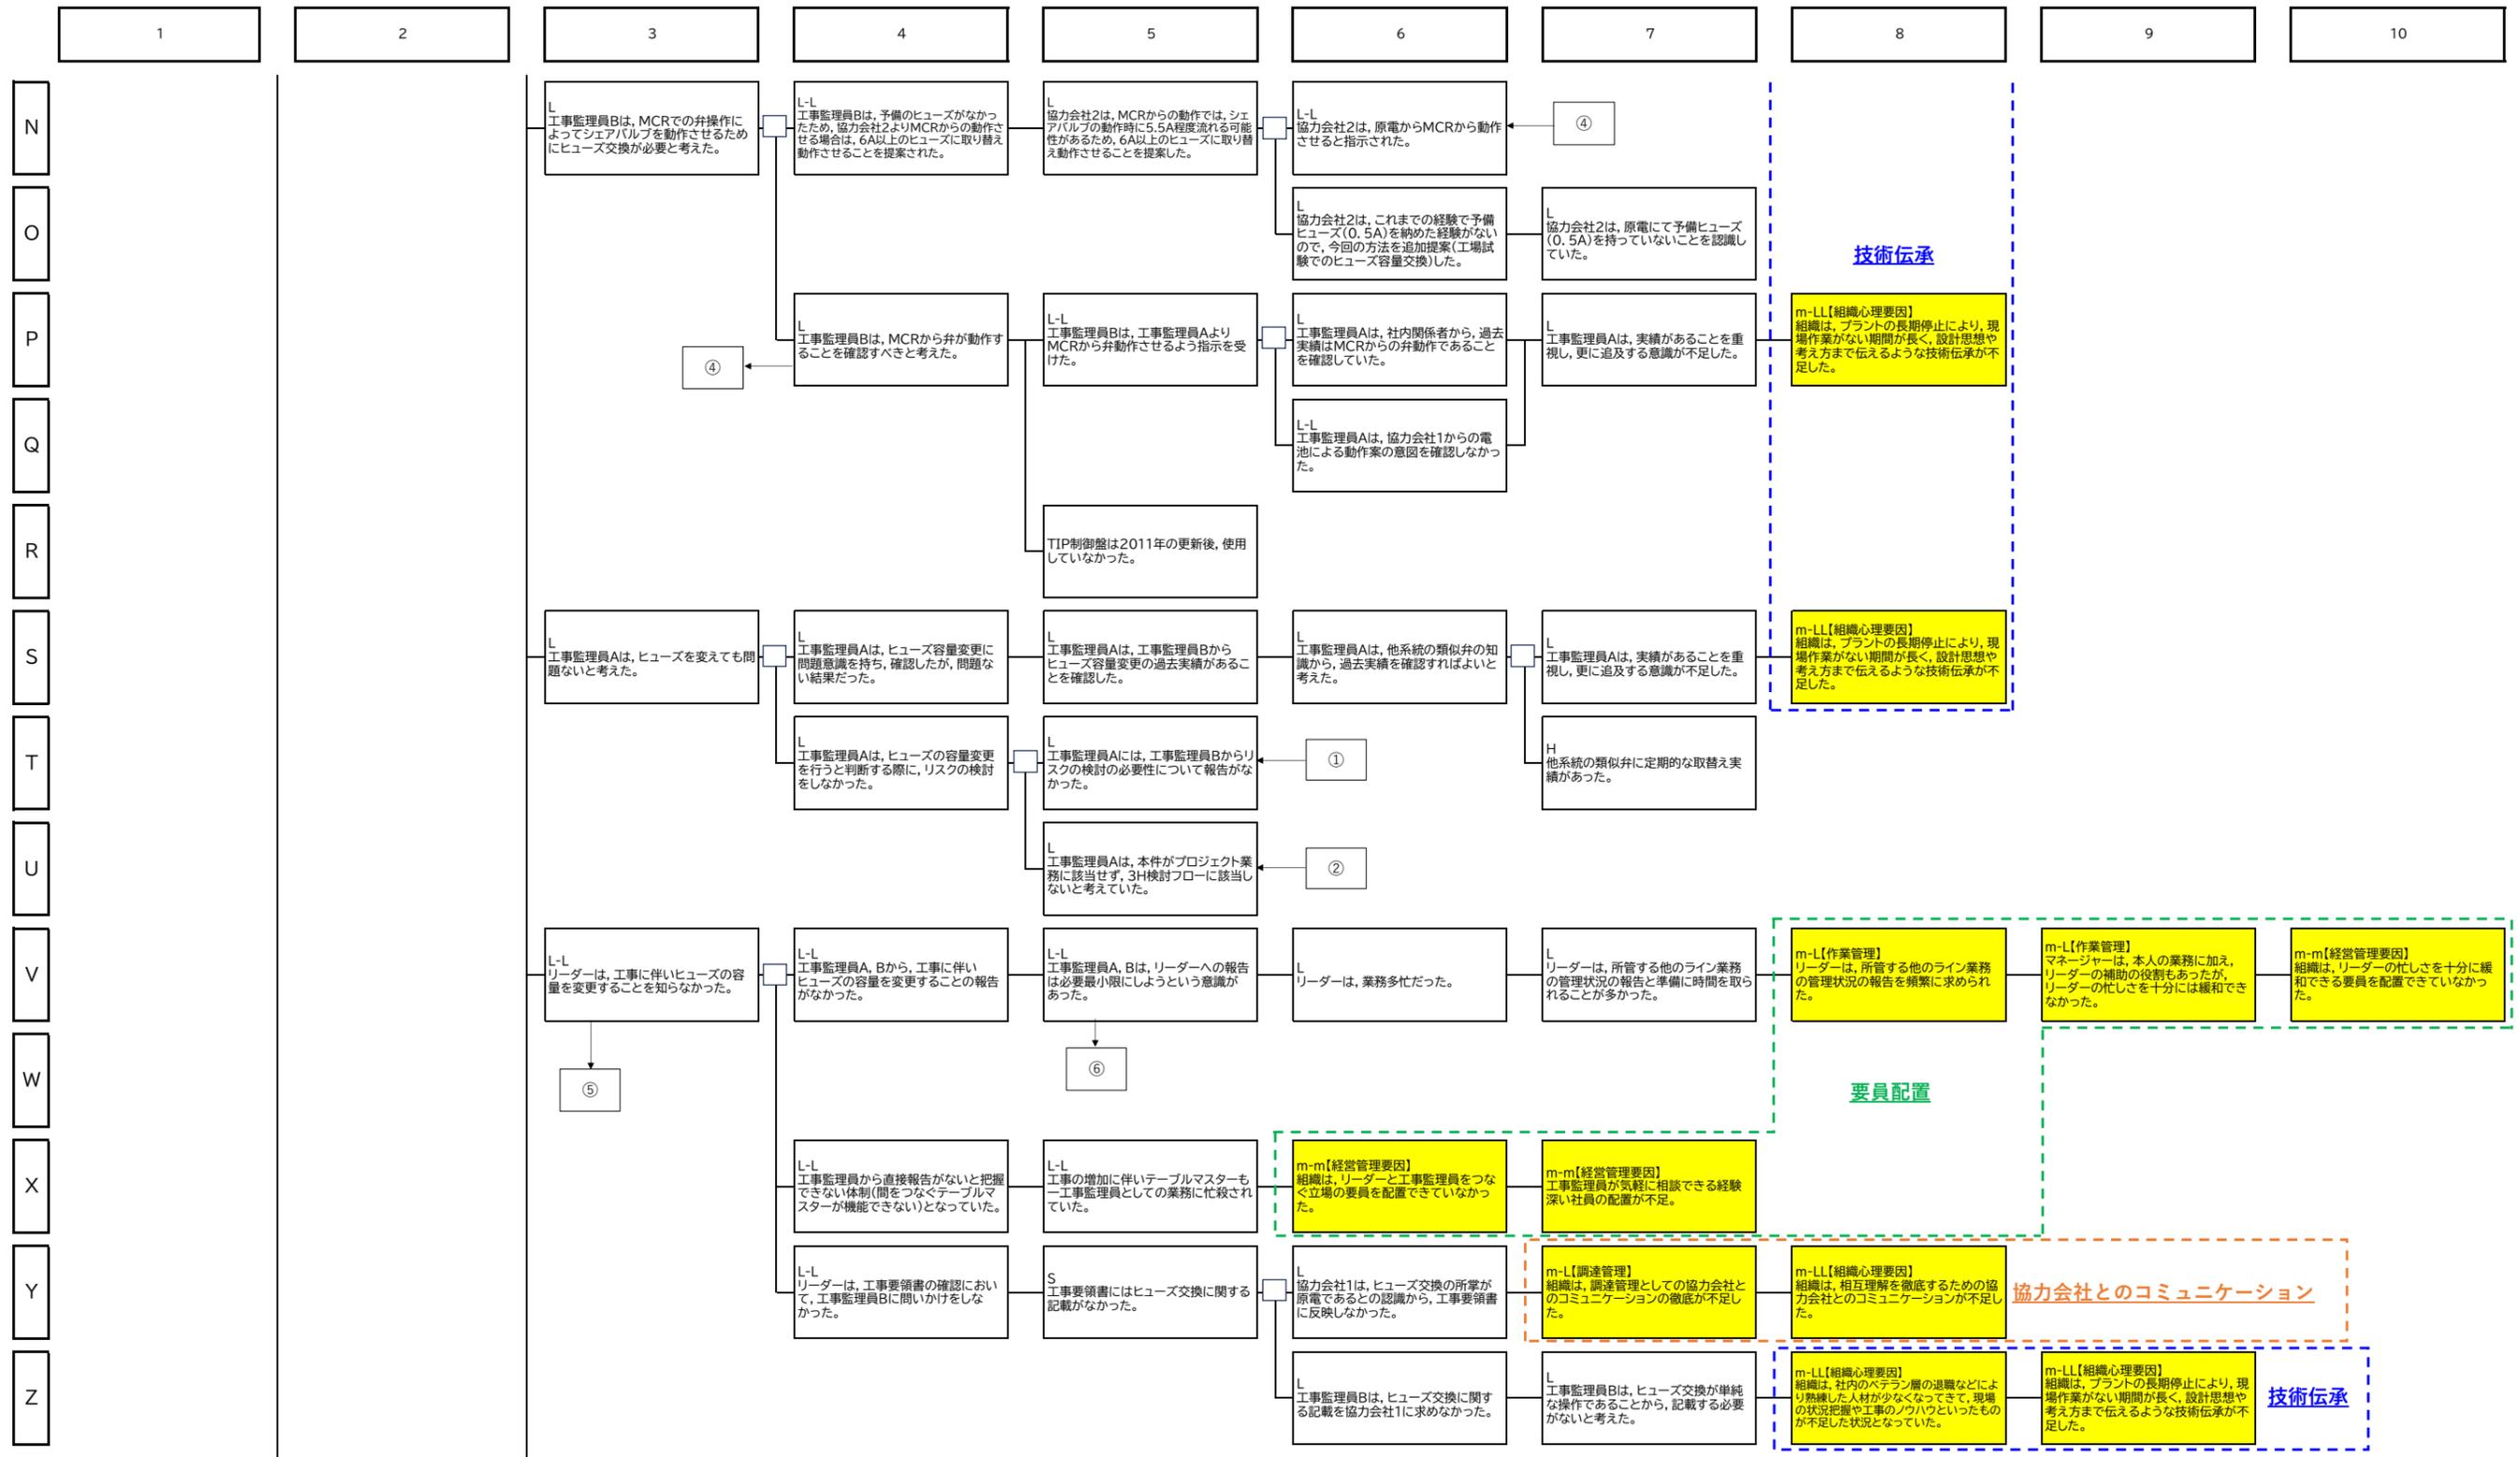
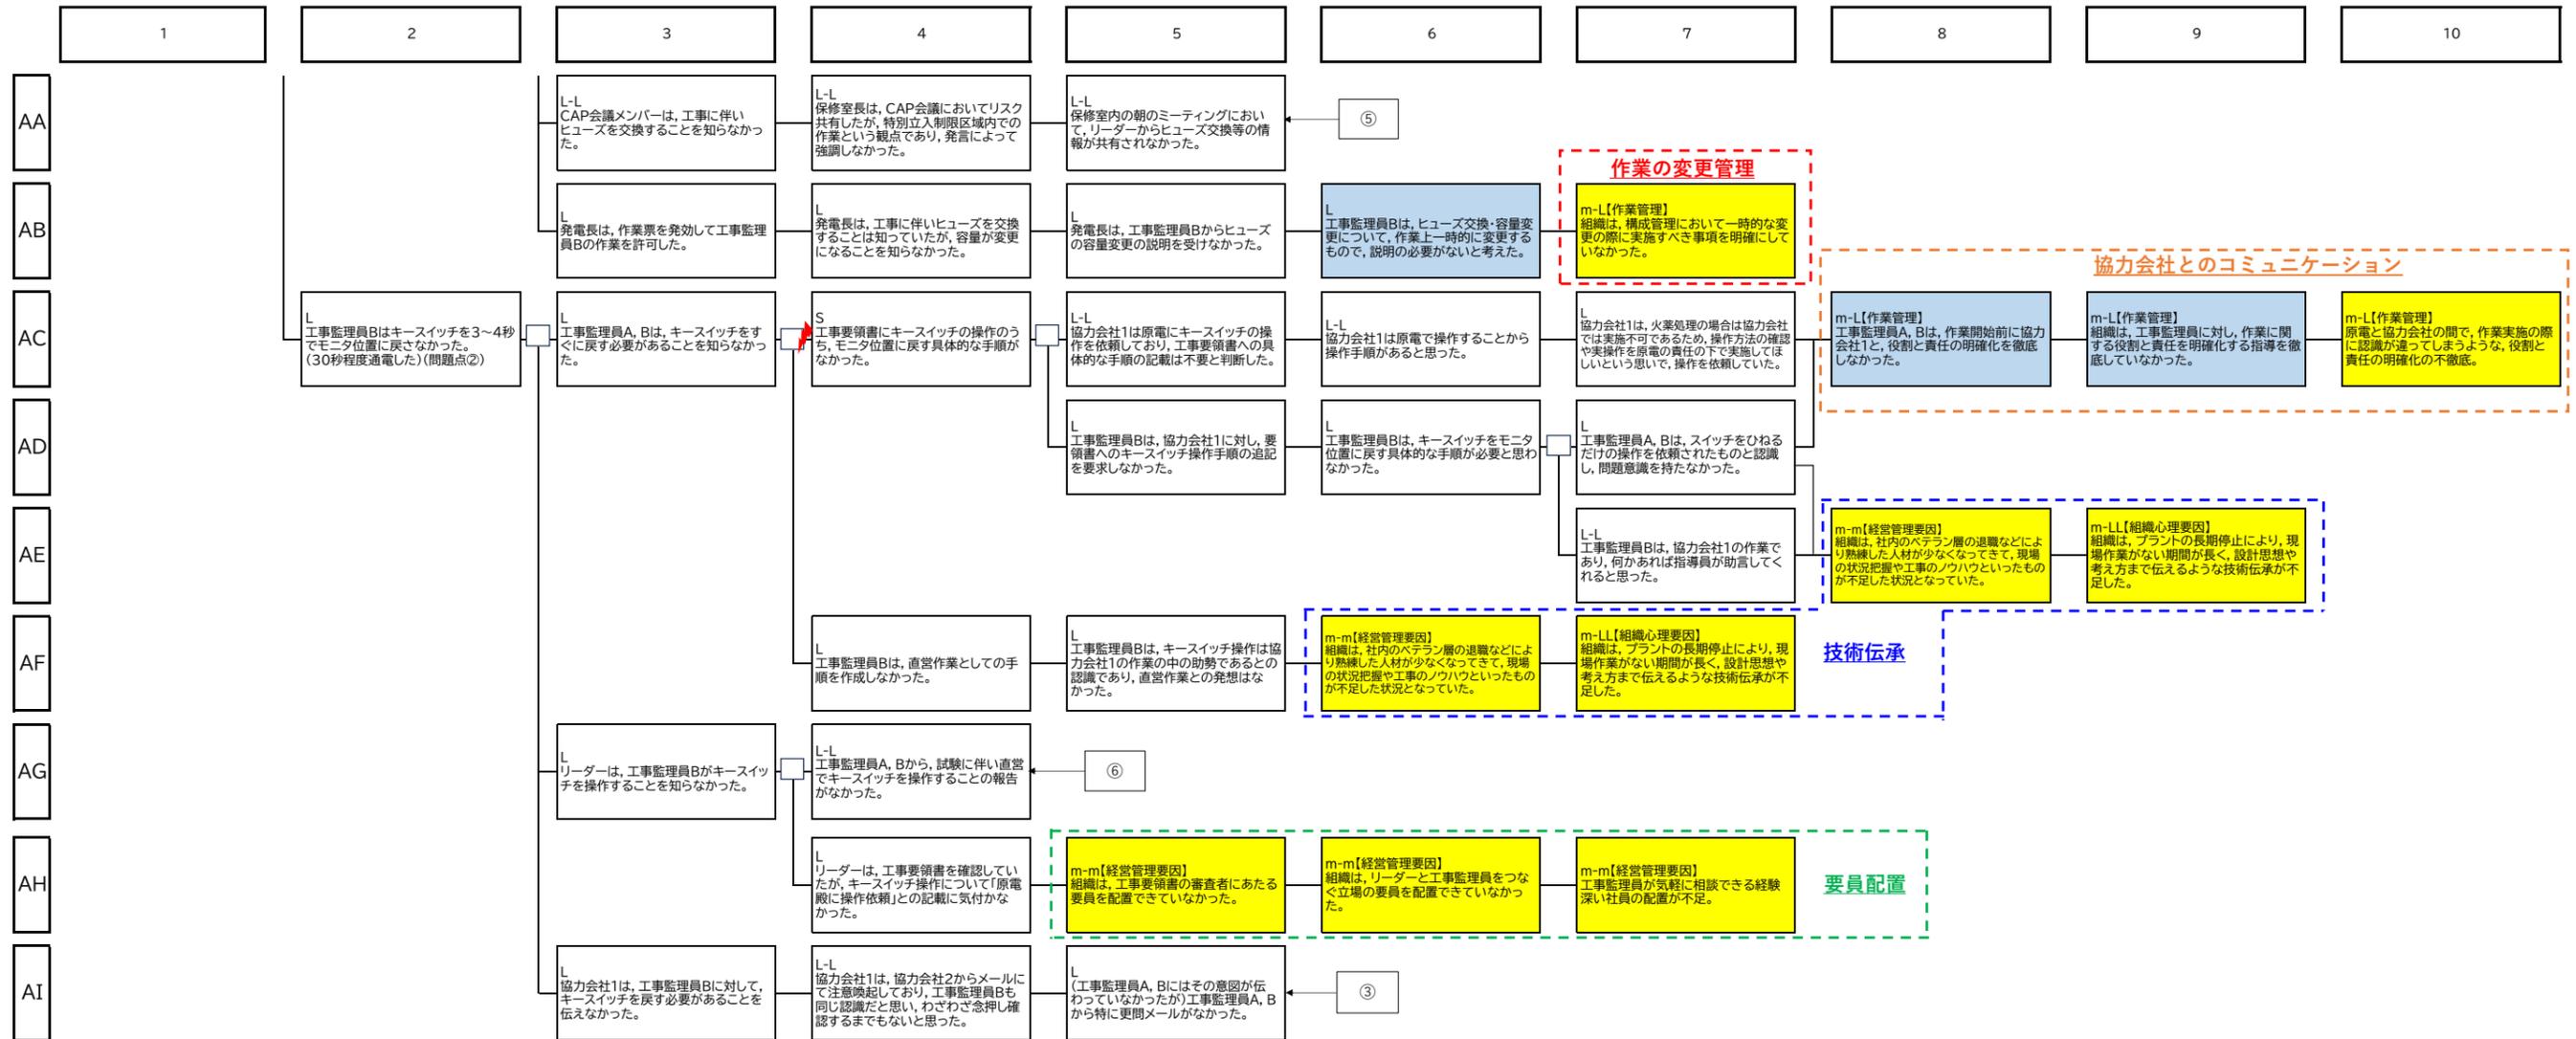
東海第二発電所 中央制御室内制御盤における火災の発生に関する背後要因図

背後要因図は、起因事象としての火災事象から、最も重要な問題点として、直接的な原因と考えられるヒューズの容量変更及び通電状態の保持を挙げ、その背後要因を論理的に連鎖させて深掘りを行った。

組織要因としては、業務プロセスに起因する中間管理要因のほか、経営管理要因、組織心理要因、外部環境要因があり、分析した管理要因を分類し、深掘りによる分析を進めた。背後要因図右端に色分けして表したものを「根本原因」として整理したとおり、組織要因としては外部環境要因はなく、中間管理要因、経営管理要因、組織心理要因を整理して分類し直し、以下のとおり組織要因を6つの根本原因として確定した。
