事故・故障等発生報告書

令 08 原機（科）008

J-PARC 50GeV 変電所における配電盤からの出火について（第1報）

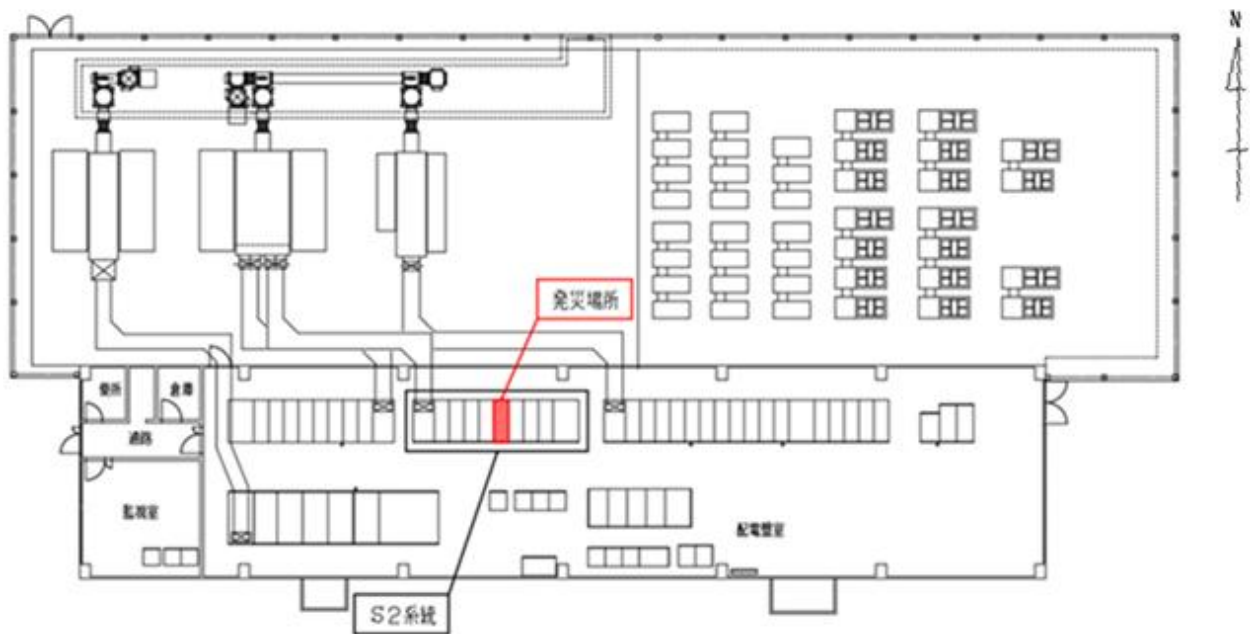
図3 50GeV 変電所内の高圧配電盤の設置位置

令和8年4月7日(火)7時頃に、施設管理に従事する当直員が J-PARC 50GeV 変電所（非管理区域）（図2）に入った際、甲高い音がしていることに気付いたため、発見者と応援者1名で現場を確認したところ、高圧配電盤（61台中の1台）（図3）内ケーブルから火が出ているのを発見した（図4）。消火器で初期消火を行うとともに、7時27分に公設消防へ119番通報し、その後7時47分に公設消防により、鎮火が確認された。

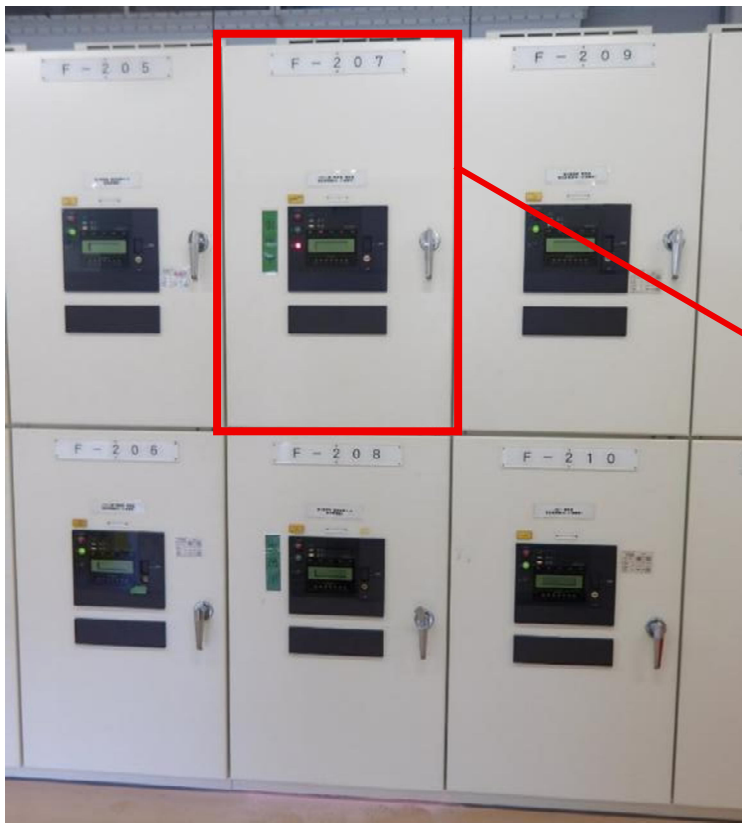
発災高圧配電盤 F-207
(盤正面)

50GeV 変電所の高圧配電盤のうち S2 系統の F-207 の盤内配線が焼損した（図 3, 4, 5）。また、F-207 以外の盤への延焼がないことを確認した。

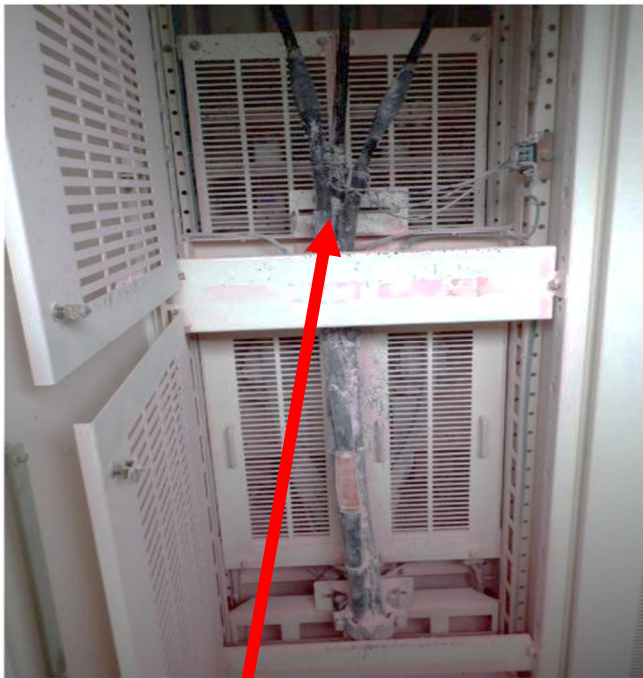
出火した高圧配電盤内ケーブル (盤背面)
ピンク色の付着物は消火剤である

- ・当該高圧配電盤から供給している電力量は使用しているケーブルの許容量を超えていなかった。
- ・その電力量も設計値に対して余裕のある値である。
- ・当該高圧配電盤内のケーブル端子台のゆるみは無かった。

今後、当該ケーブルの分解調査、端末部接続面の確認、絶縁体等の状況調査を行い、得られたデータを総合的に評価して火災発生原因を特定する。

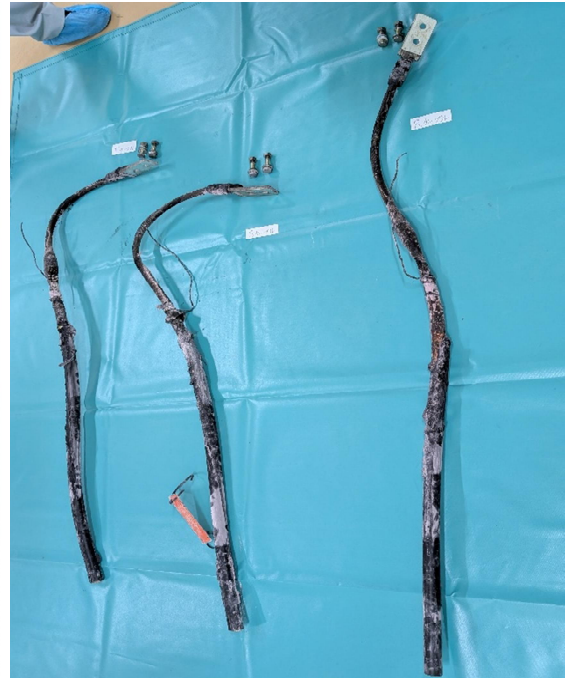
高圧配電盤内から取り外したケーブル

図4 高圧配電盤の設置状況と出火した高圧配電盤内ケーブル

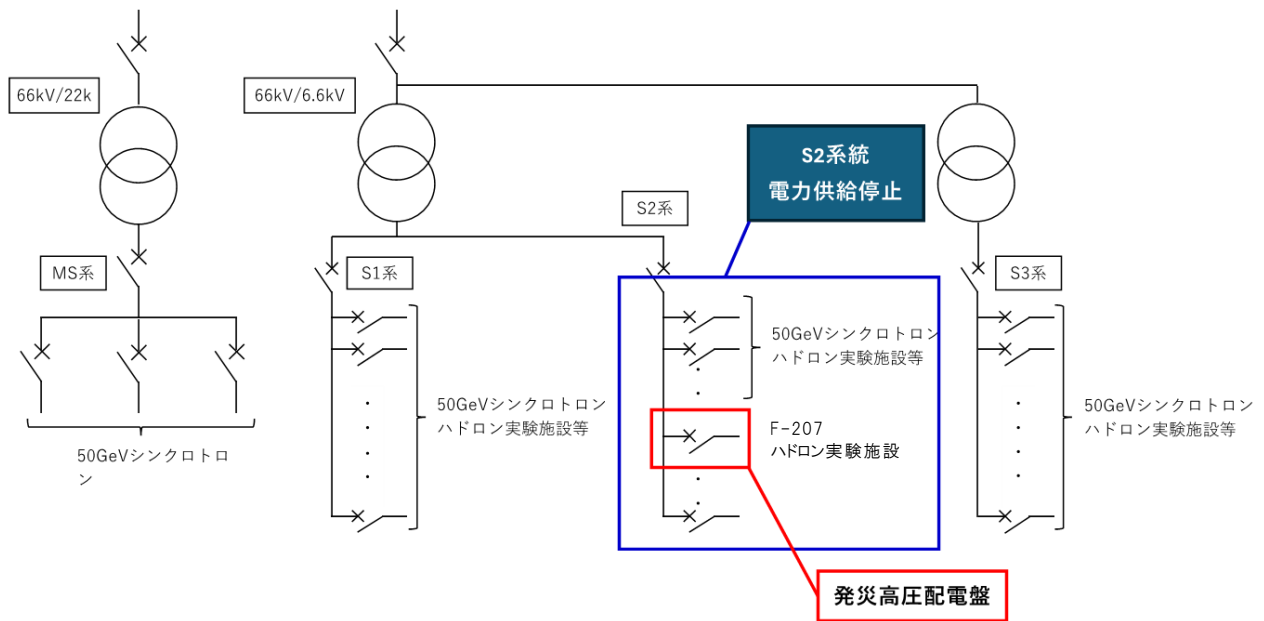
図5 50GeV 変電所 配線系統図

50GeV 変電所は、50GeV シンクロトロンやハドロン実験施設等に電力を供給するための変電設備が設置されている施設で、平成16年より運用を開始している。当該施設は、原子力科学研究所特高受電所から電圧66kVで受電し、屋外の特高変圧器にて22kV及び6.6kVに降圧した電力を高圧配電盤を通して各施設へ供給する。高圧配電盤は送電・遮断を行う真空遮断器、異常・故障を検知する保護継電器などから構成されている（図5）。

現在、発災した高圧配電盤を含む S2 系統の上流の遮断器を切り、現場に操作禁止の旨を表示するなど操作禁止措置を講じ、S2 系統全ての遮断器への電力供給を停止している（図 5, 6）。S2 系統から給電される 50GeV シンクロトロン施設、ハドロン実験施設は現在停止している。なお、停止措置により施設の維持管理や安全運用に影響は生じない。

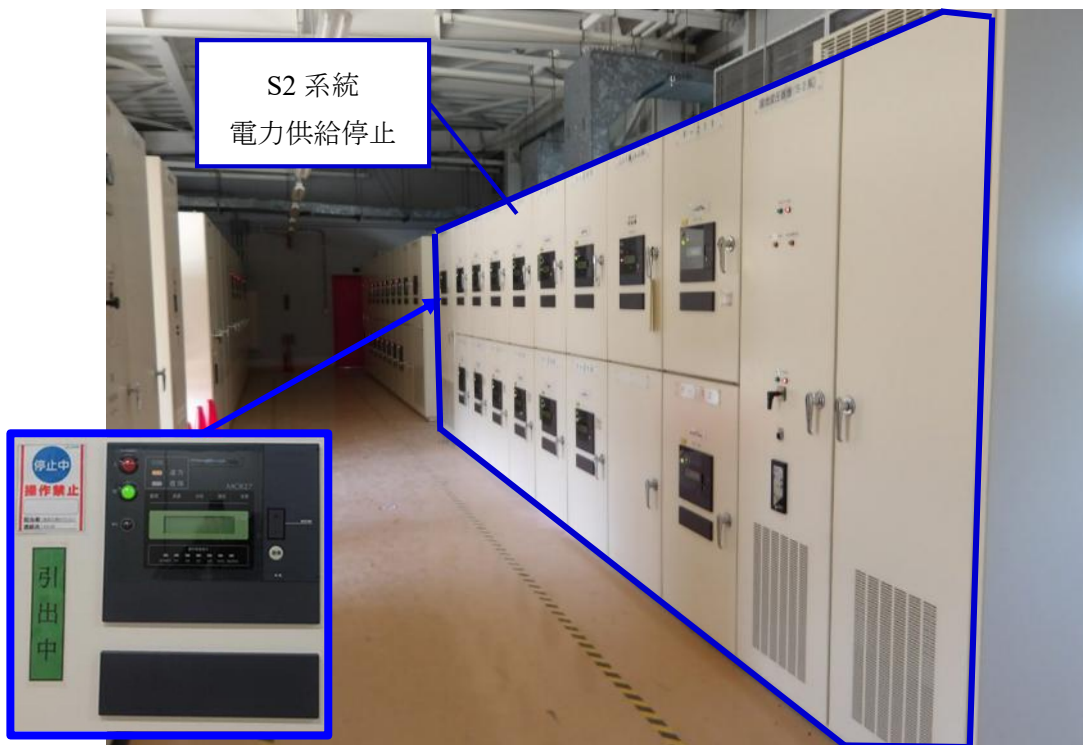
図6 50GeV 変電所 S2 系統電力供給停止状況

遮断器「切（緑点灯）」状態

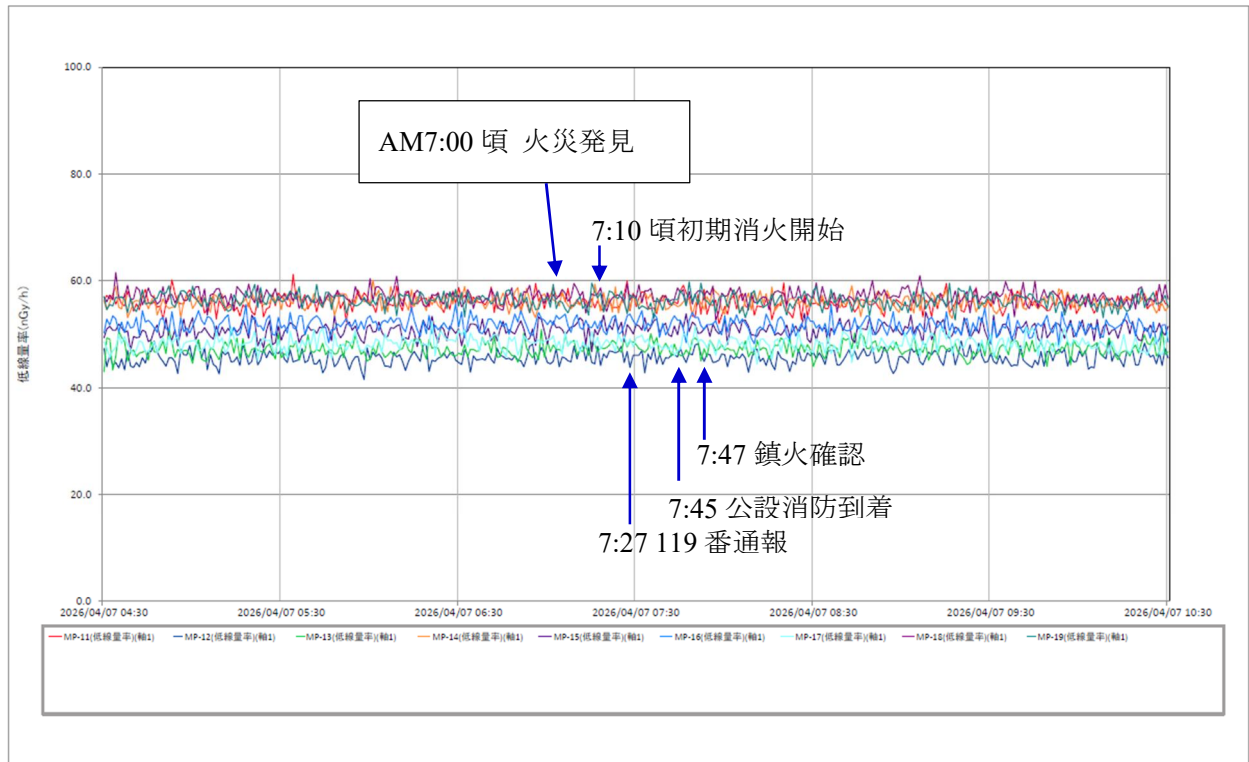
図7 モニタリングポストの線量率の時系列グラフ

本事象に伴う人的災害の発生及び周辺環境への影響はなく、モニタリングポストの指示値にも変動はなかった（図 7, 図 8）。
