## 事故・故障等発生報告書

| 件 名 | プルトニウム燃料第一開発室における焦げ跡の確認（火災）について（第 1 報） |

プルトニウム燃料第一開発室における焦げ跡の確認（火災）について

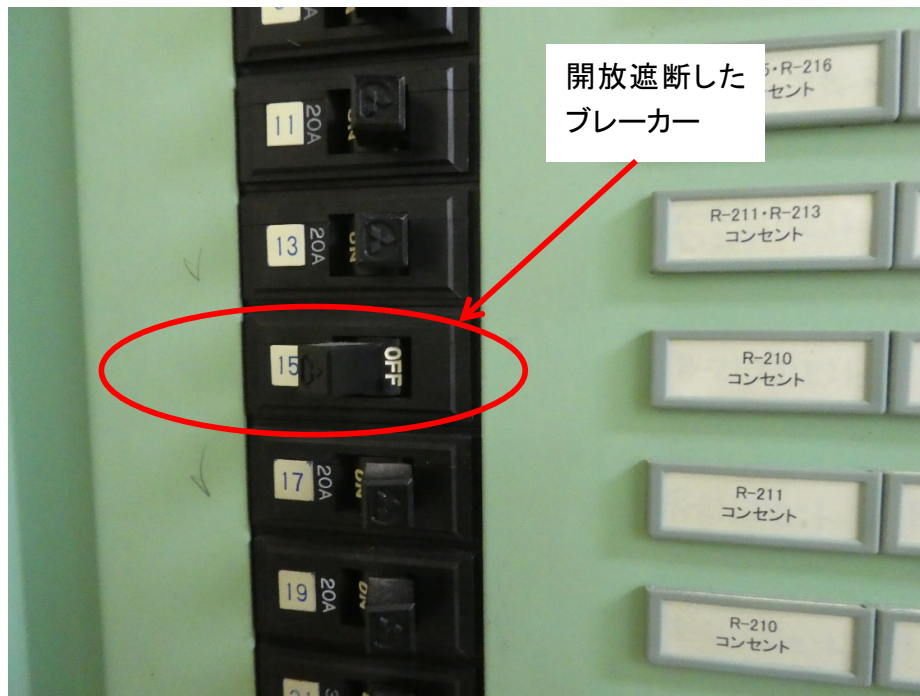
ブレーカーの開放遮断後

ブレーカーの開放遮断を行うとともに、操作禁止の表示を行った。

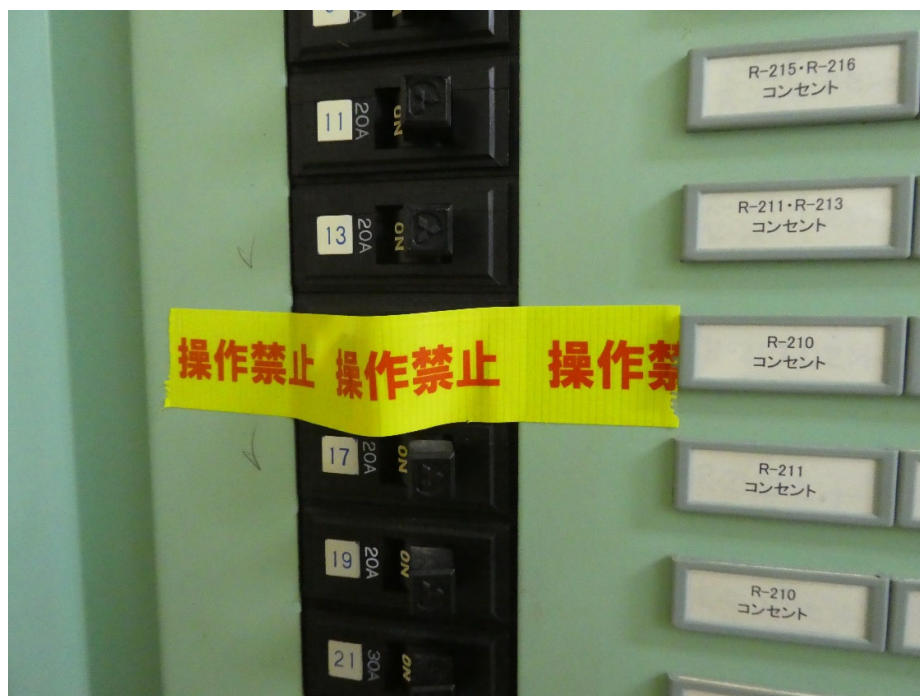
操作禁止の表示
