## 事故・故障等発生報告書

| 件 名 | 原子力科学研究所大型非定常ループ実験棟倉庫内における焦げ跡の発見について（第 1 報） |

## 原子力科学研究所大型非定常ループ実験棟倉庫内における 焦げ跡の発見について(第1報)

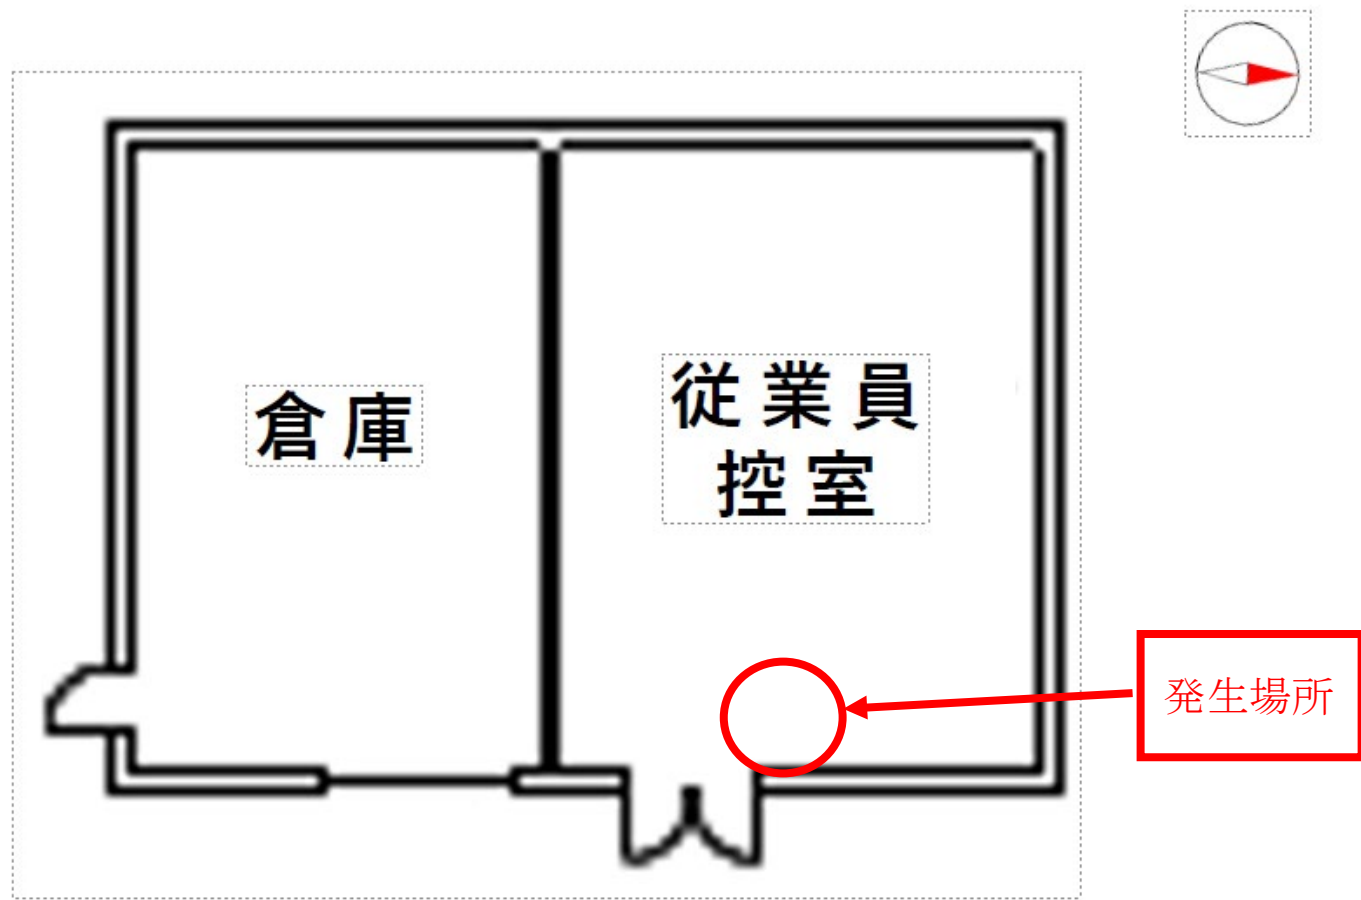
図2 大型非定常ループ実験棟倉庫 平面図

大型非定常ループ実験棟には、加圧水型原子炉を模擬した大型非定常試験装置 LSTF (Large Scale Test Facility) が設置されている。昭和 60 年から現在まで、原子炉の冷却材喪失事故等を再現する実験が行われ、そのデータは、原子力発電所の安全性を確認する研究に役立てられている。今回焦げ跡が発見された大型非定常ループ実験棟倉庫(図 1 及び図 2)は、大型非定常ループ実験棟に隣接した建物(昭和 61 年に竣工)であり、非管理区域である。当該倉庫は 2 室に区切られ、施設管理用の工具等の保管や従業員(施設管理業務を委託している外部協力会社)の着替えや休憩を行う控室として使用している。

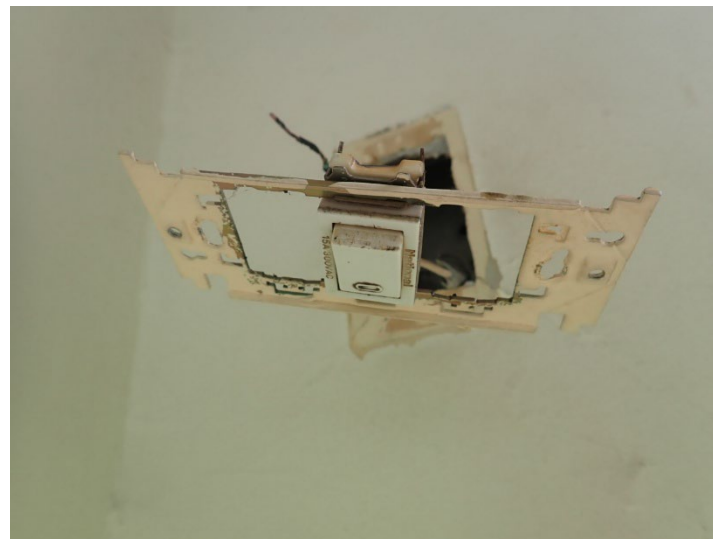
図3 電源系統概要図（左図）とスイッチ表面（右上図）と焦げ跡状況（右下図）

令和 8 年 6 月 15 日(月) 8 時 10 分頃、当該倉庫(従業員控室)に従業員が入室し、照明スイッチにより照明を点灯させた。その後 8 時 45 分頃、別の従業員が入室した際に焦げた臭いを感じ、照明スイッチが切れないことを確認した。そのため、8 時 50 分にブレーカーを遮断し、9 時 00 分に照明スイッチのカバーを取り外して確認したところ、焦げ跡を発見した。

| 9時00分 | スイッチカバーを取り外して確認したところ、焦げ跡を発見 |

今後、公設消防の協力のもと分解点検を実施する予定であるほか、当該スイッチのX線撮影による非破壊検査、導通検査等の電氣的点検などの実施を検討中である。検査等で得られたデータを総合的に評価して火災発生原因を

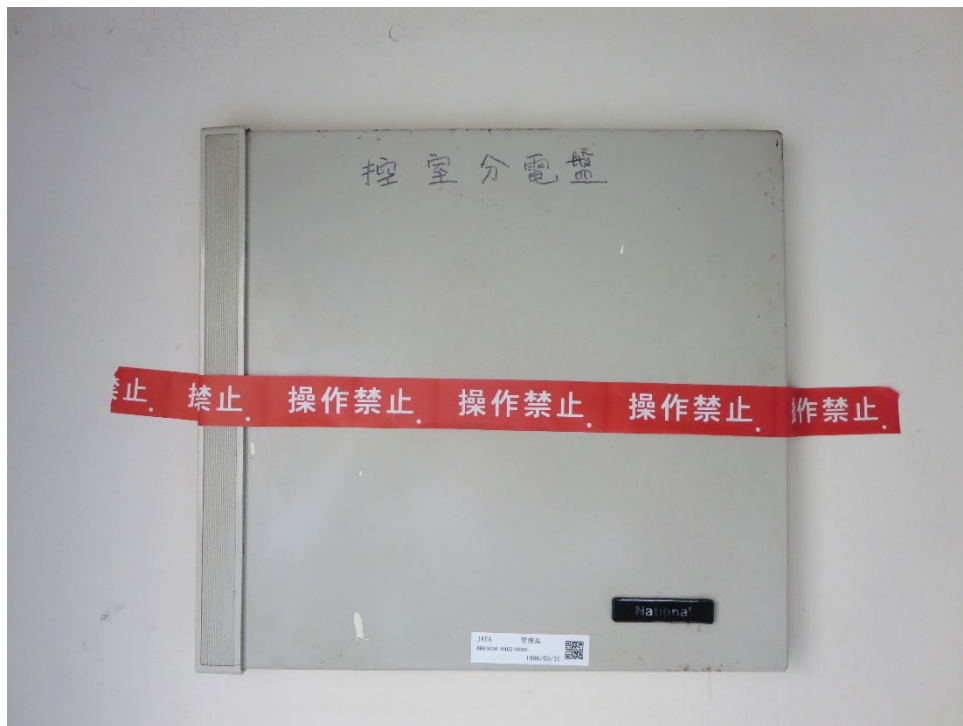
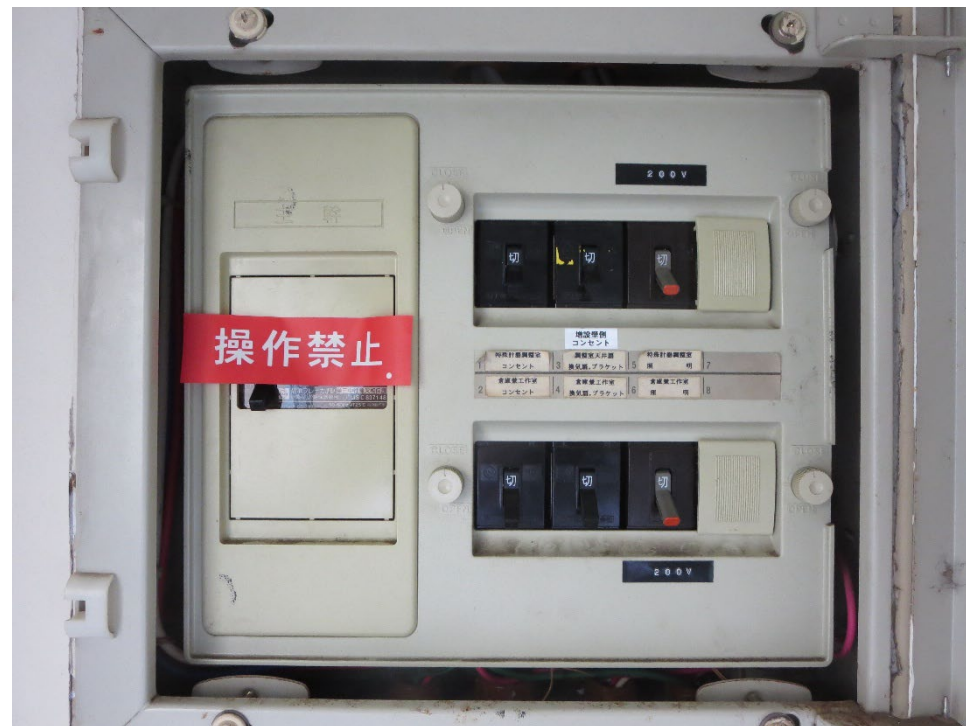
図4 1次側のブレーカー ※使用禁止状態

現在、当該倉庫(従業員控室)は安全のため1次側のブレーカーを「切」とすることにより電気を遮断し、使用禁止状態にある(図4)。具体的な今後の対策は検討中。
