## 事故・故障等発生報告書

| 件 名 | J-PARC リニアック棟における溶融痕の確認について（第 1 報） |

## J-PARC リニアック棟における溶融痕の確認について（第1報）

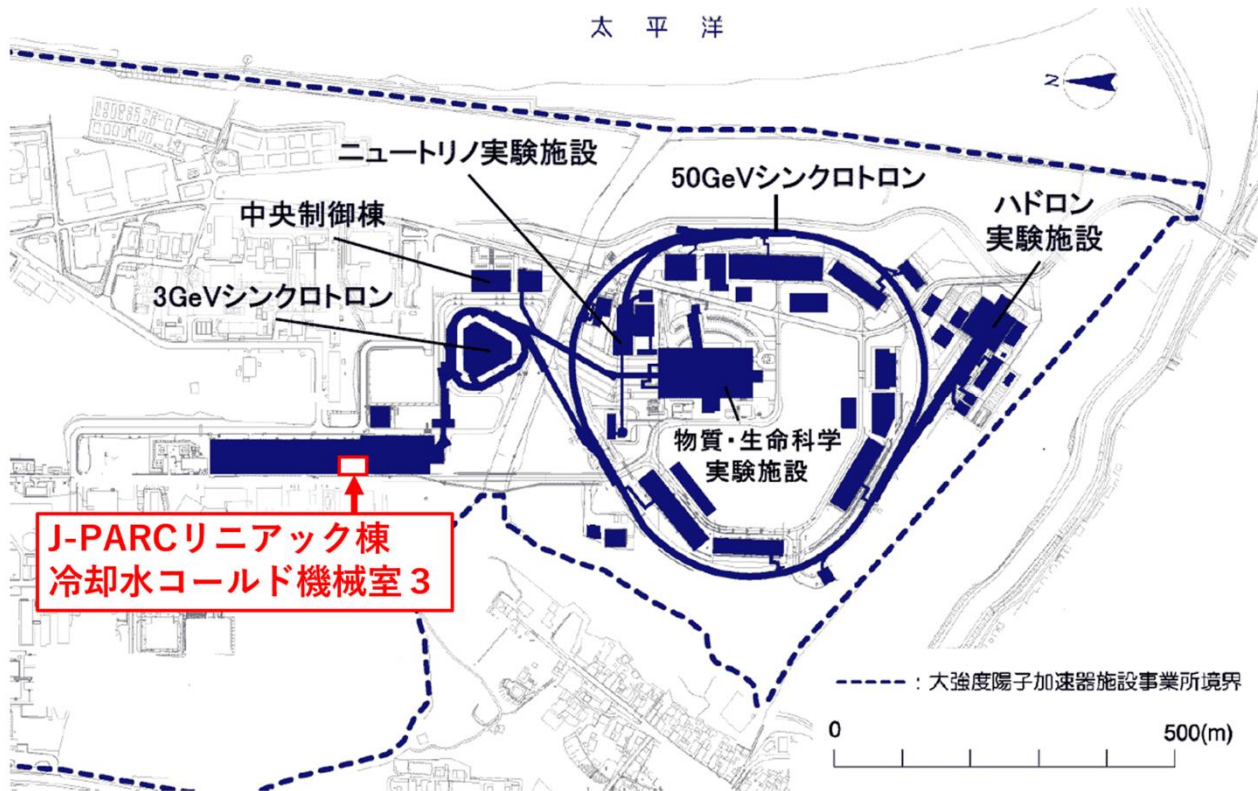
図2 J-PARC リニアック棟の冷却水コールド機械室3の位置

令和6年6月21日（金）に、J-PARC リニアック棟冷却水コールド機械室3（非管理区域）（図2）のチラー冷凍機（12台中の1台）（図3）で電流値の異常を確認したことから、職員等が目視点検を行ったところ、当該冷凍機の動作に異常はなく、煙・異臭・異音は確認されなかったが、製造メーカーと相談し、当該冷凍機を停止させた。

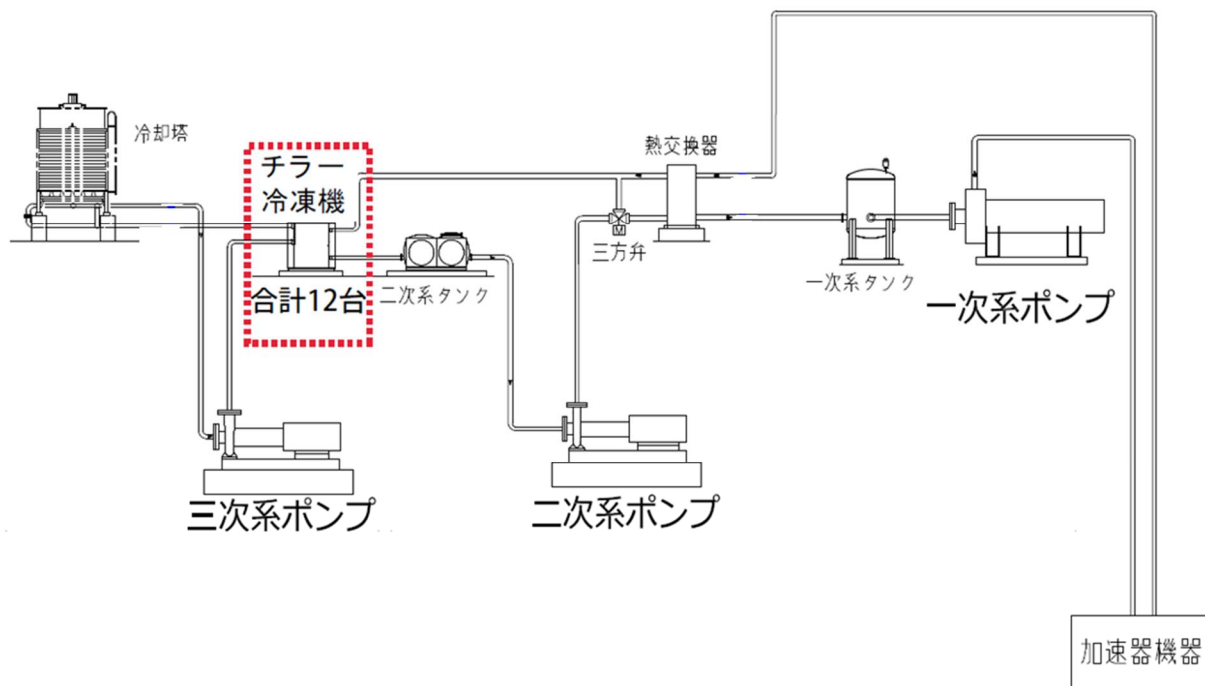
図6 リニアック冷却水設備の配管系統図

リニアック冷却水設備は、リニアックを構成する機器に冷却水を供給するための装置である。リニアック冷却水設備の配管系統図を図6に示す。リニアック冷却水設備は、冷却塔、チラー冷凍機および熱交換器と、これらに冷却水を循環させるためのポンプから構成されている。このうちチラー冷凍機は、二次系冷却水を供給するための装置であり、加速器機器を直接冷却する一次系とは別系統である。当該チラー冷凍機（2018年製）の性能は、冷却能力360kW、電源電圧400V、消費電力約90kWである。
