事故・故障等発生報告書

05 原機 (サ) 007
令和 5 年 4 月 20 日

核燃料サイクル工学研究所における自家用車両火災について（第1報）

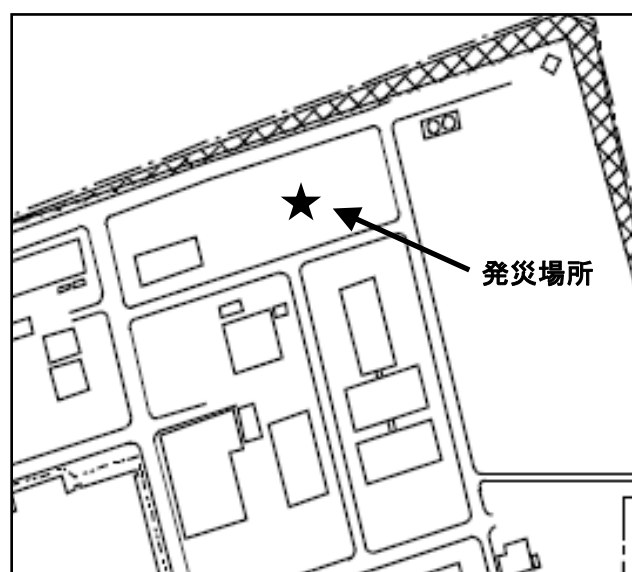
〈地層処分基盤研究施設 東側駐車場〉

地層処分基盤研究施設 東側駐車場における車両火災について

- 1) 発生日時 : 令和5年4月10日(月) 6時35分頃
- 2) 発生場所 : 地層処分基盤研究施設 東側駐車場(管理区域外)
- 3) 発生状況 : 6時35分頃、駐車場にて出勤してきた従業員の自家用車両に火災が発生した。従業員が初期消火(6時43分頃開始、6時46分頃終了)を行うとともに、公設消防へ通報(6時51分)した。7時10分に公設消防にて鎮火が確認された。なお、警察にて事件性なしと判断された。
- 4) 発生原因 : 調査中。
- 5) 再発防止対策 : 発生原因に応じて、必要な再発防止対策を検討する。
- 6) 施設への影響 : なし
- 7) 環境への影響 : なし
