## 事故・故障等発生報告書

発 生 年 月 日	令和 5 年 4 月 12 日
発 生 場 所	技術センター棟 社員食堂厨房（非管理区域）
件 名	厨房コンセントでの焦げ跡発見について（第 1 報）
状 況 原 因 対 策 環境への影響等	別紙のとおり

厨房コンセントプラグでの焦げ跡発見について  
(第1報)

三菱原子燃料株式会社

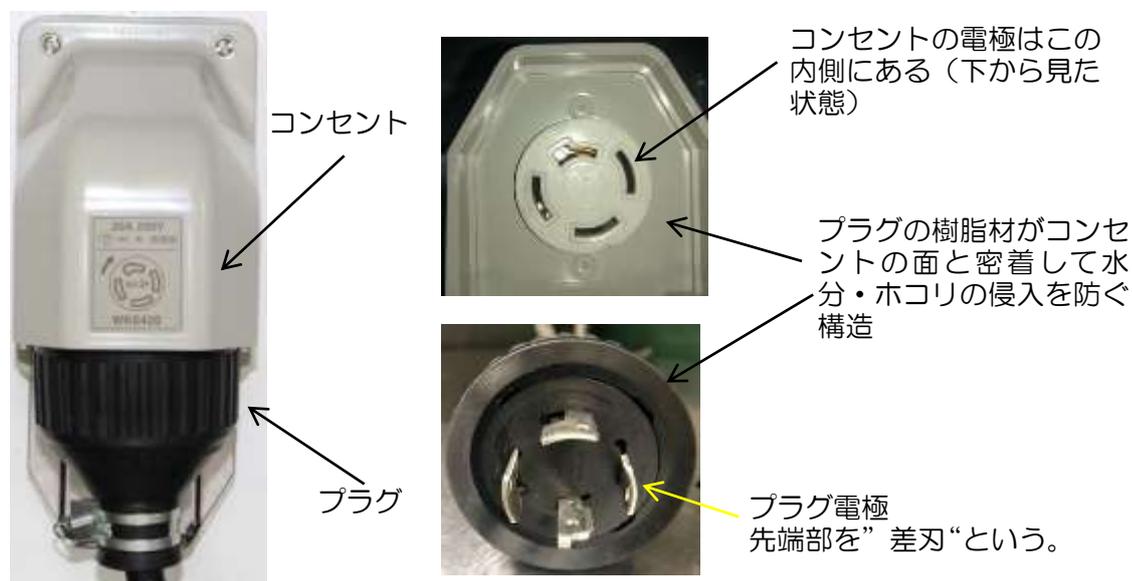
図2-1 当該と同タイプのコンセントとプラグ

当該のプラグ、コンセントと同タイプの健全なものの外観写真を図2-1に示す。  
電源供給側の白いカバーで覆われている側をコンセント、黒い側をプラグと呼ぶ。

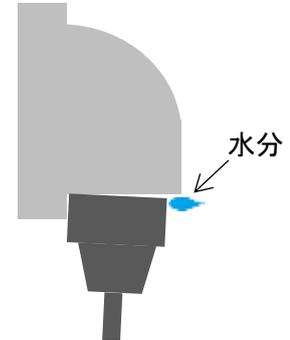
【② 当該電源プラグに水分が侵入】

- ・ 当該プラグが設置されているのは厨房であり週1回床を水洗いする。
- ・ 温水を流す排水溝があり、湿度が高い状態となっている。
- ・ 当該プラグを差し込むコンセントは厨房の床近くに設置されており、棚と壁の間に隙間（約10cm）があるため、水撥ねがコンセント部まで届く可能性がある。
- ・ 当該プラグ、コンセントは防雨型であり、コンセント（メス）とプラグは防水コンセントカバーのゴム部分が密着し水分の侵入を防ぐ構造となっているが、外力によりプラグとコンセントの間に隙間が発生し、内部に水分が侵入した可能性がある。

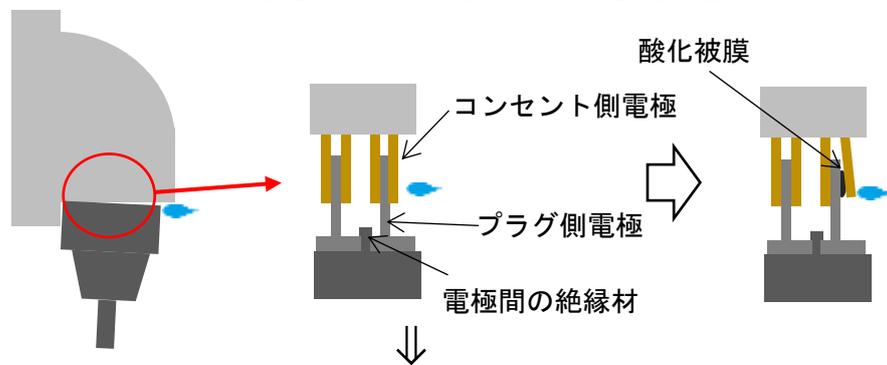
【③ 当該電源プラグ電極が腐食し電気抵抗が増加】

- ・ 電極に緑青が発生していたこと、コンセントに差し込まれるプラグの部分に酸化被膜が発生していたことから、内部に侵入した水分により、電極部に酸化被膜が発生したと推定される。
- ・ プラグとコンセントの電極間の酸化被膜部の接触抵抗が増加。

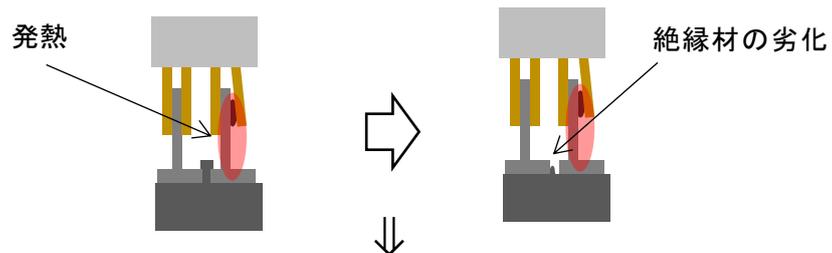
【④ 当該電源プラグ電極部が発熱し、絶縁材を溶融】

- ・ プラグとコンセントの接触抵抗により発熱し、電極の熱伝導によってプラグ電極の固定部分の絶縁材が溶融ないしは炭化することで劣化。

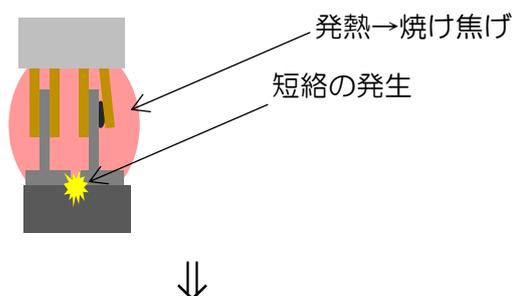
【⑤ 当該電源プラグの絶縁劣化により、プラグ・コンセント内部焼損】

- ・ プラグ電極を固定する絶縁材が劣化し、電極間の絶縁が破壊され、コンセント側の電極とともに短絡回路を形成し、電極同士の接触部に溶融部が形成された。
- ・ 大電流が流れ、プラグ、コンセントに発熱が発生し、焼け焦げが発生した。
