## 事故・故障等発生報告書

発生年月日	令和5年7月19日(水)
発生場所	東海第二発電所 サービス建屋(管理区域)
件名	東海第二発電所 サービス建屋 1階 ランドリー室 乾燥機 No. 7 制御盤内端子台の焦げ跡について(第1報)
状況 原因 対策 環境への影響等	別紙のとおり

東海第二発電所 サービス建屋 1階  
ランドリー室 乾燥機 No. 7 制御盤内端子台の焦げ跡について

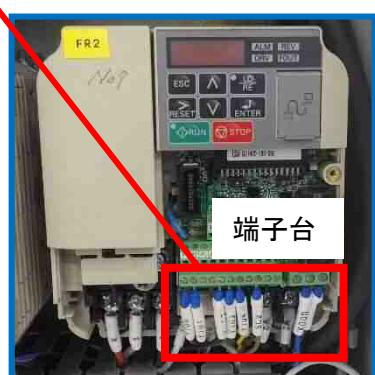
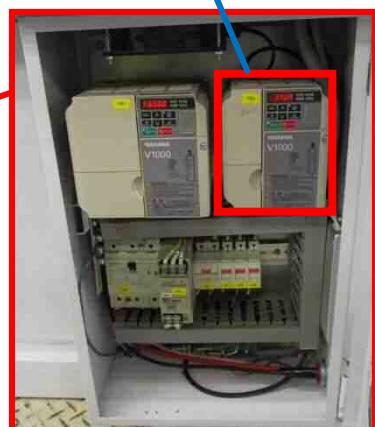
制御盤内

乾燥機

寸法 (mm) : 1503(幅) × 1637(奥行) × 2156(高さ)

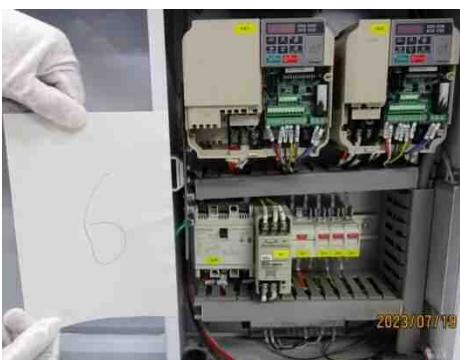
<p>No. 6 乾燥機</p>

<table><tr><th>項目</th><th>結果</th></tr><tr><td>①端子台ネジの緩み</td><td>無</td></tr><tr><td>②端子部の変色</td><td>無</td></tr><tr><td>③ケーブルの焦げ跡</td><td>無</td></tr><tr><td>④その他、異常の有無</td><td>無</td></tr></table>

項目	結果	①端子台ネジの緩み	無	②端子部の変色	無	③ケーブルの焦げ跡	無	④その他、異常の有無	無
項目	結果											
①端子台ネジの緩み	無											
②端子部の変色	無											
③ケーブルの焦げ跡	無											
④その他、異常の有無	無											
備考	ネジの締め付け不足・端子部の変色・ケーブルの焦げ跡等の異常は確認されなかった。

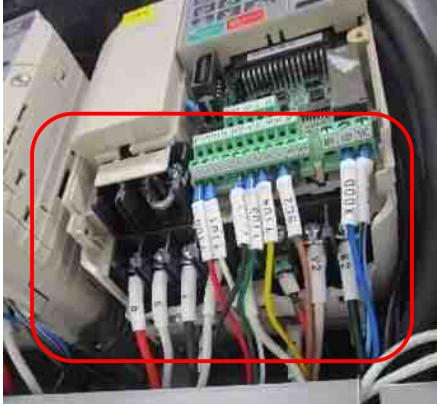
当該乾燥機の制御盤過電圧調査	
目的	過電圧が端子の変色やケーブル端末部の焦げ跡の要因となったかを確認する。
点検日	2023年7月19日
確認内容	U相以外の端子の変色、ケーブル端末部焦げ跡及び上流側NFBの作動の有無を目視確認する。
確認結果	<ul style="list-style-type: none"> <li>U相以外に端子の変色、ケーブル端末部に焦げ跡がないことを確認した。</li> </ul>

<ul style="list-style-type: none"> <li>当該乾燥機の上流側のNFBが作動していない（ON状態であること）を確認した。</li> </ul> <p>1P-8-1 単線結線図</p>

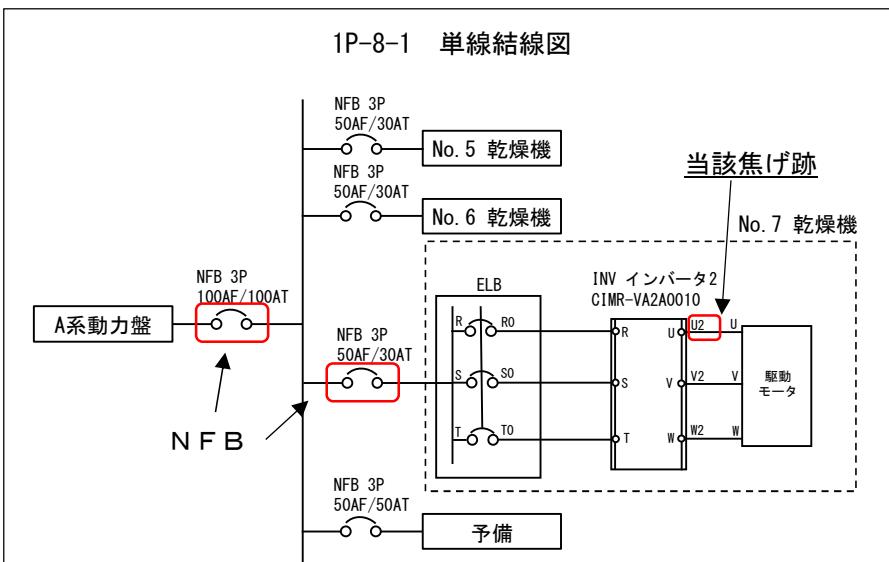
備考	当該端子への入力電圧が定格入力電圧200Vに対して過剰に高かった場合は焼損に至る可能性がある。このため、入力電圧を確認した結果、入力電圧は199Vであり基準値以内であることを確認した。また、他相の端子に異常がないこと、同じ電源元から同じ電圧が供給される他の乾燥機の制御盤内端子台の端子部にも異常が認められなかったこと及び事象発生が考えられる7月10日時点において中央制御室の監視にて発電所内での異常な電圧変動は確認されていないことから過電圧が要因となる可能性はない。

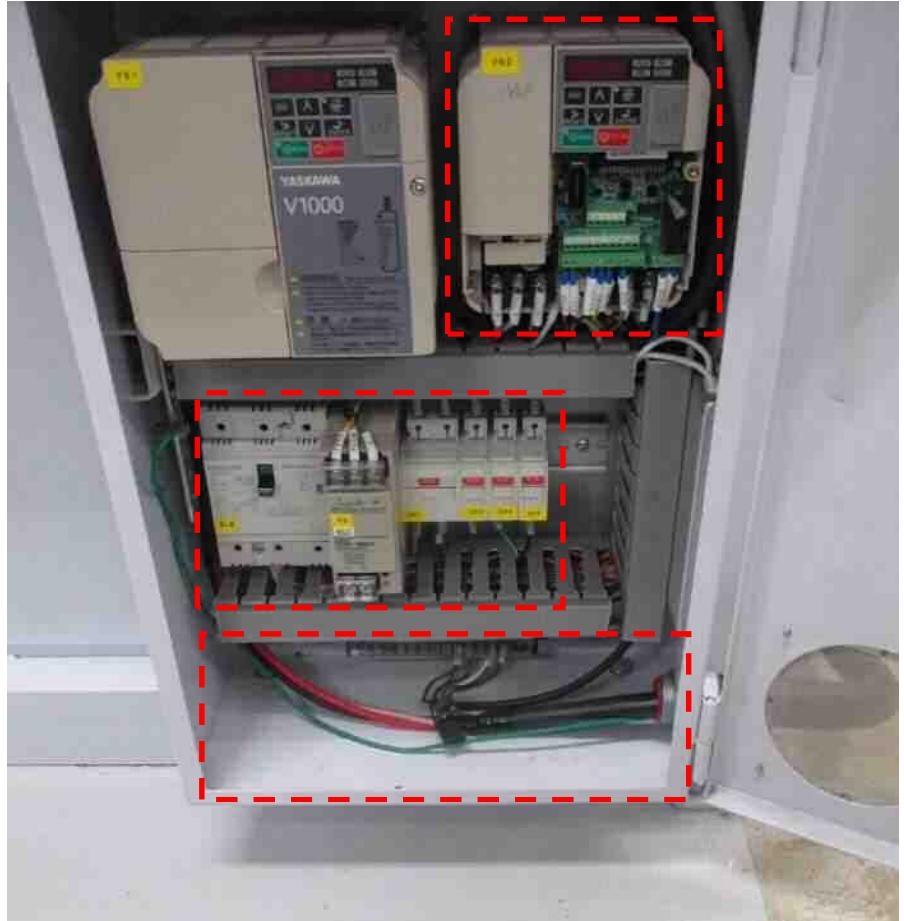
当該乾燥機の制御盤内結露調査	
目的	結露が端子の変色やケーブル端末部の焦げ跡の要因となったかを確認する。
点検日	2023年7月20日
確認内容	当該乾燥機の制御盤内における結露の有無を確認する。
確認結果	<p style="text-align: center;">結露、結露の形跡なし</p>

備考	端子間に結露による水分が付着した場合、相間短絡により端子部の焼損等の発生が考えられるが、NFBは動作していないこと、当該乾燥機の制御盤内及び同型の乾燥機の制御盤内は乾燥状態であり結露状態がないことを確認したことから結露が要因となる可能性はない。

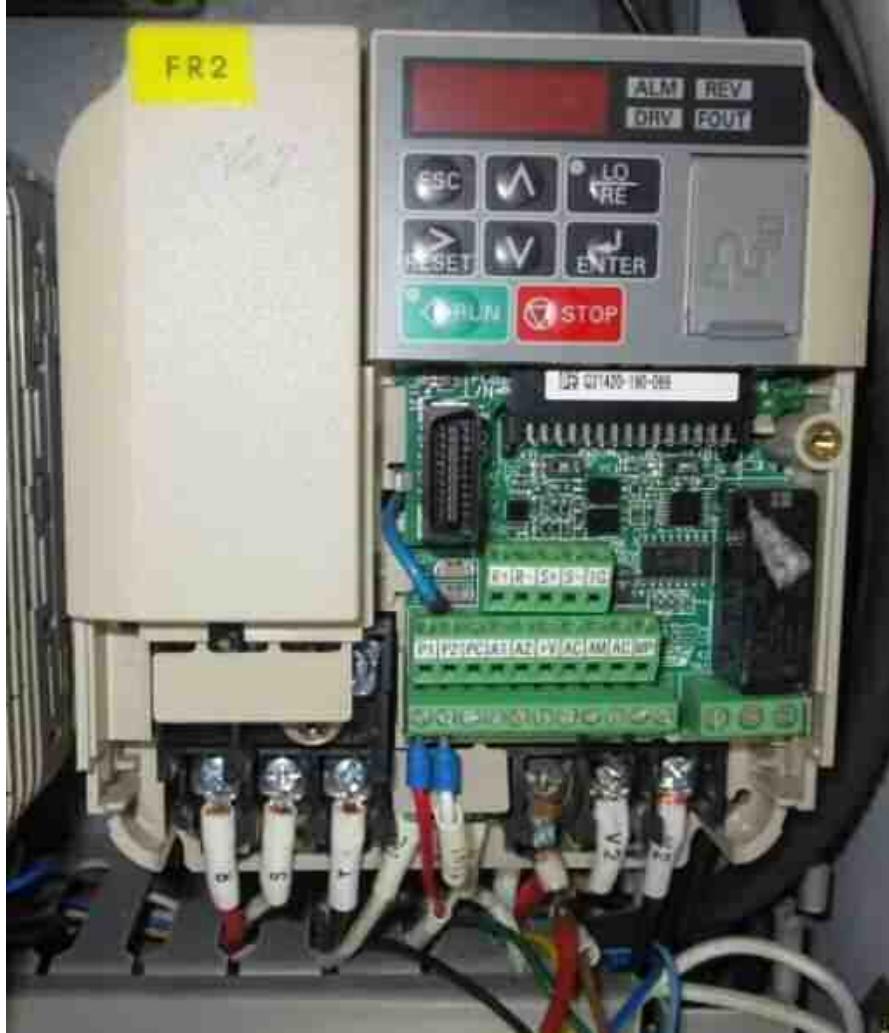
当該乾燥機の制御盤内インバータ端子トラッキング調査	
目的	トラッキングがケーブルの焦げ跡の要因となったかを確認する。
点検日	2023年7月20日
確認内容	当該乾燥機の制御盤内におけるインバータ端子にトラッキングの原因となる水分及び塵埃の堆積有無を確認する。
確認結果	<p>水分及び塵埃の堆積なし</p>

備考	端子間に水分及び塵埃がある場合、トラッキングに伴う相間短絡により端子部の焼損等の発生が考えられるが、NFBは動作していないこと、当該制御盤内及び同型の乾燥機の制御盤内は乾燥状態であり結露がないこと、塵埃等の付着がないことを確認したことからトラッキングが要因となる可能性はない。

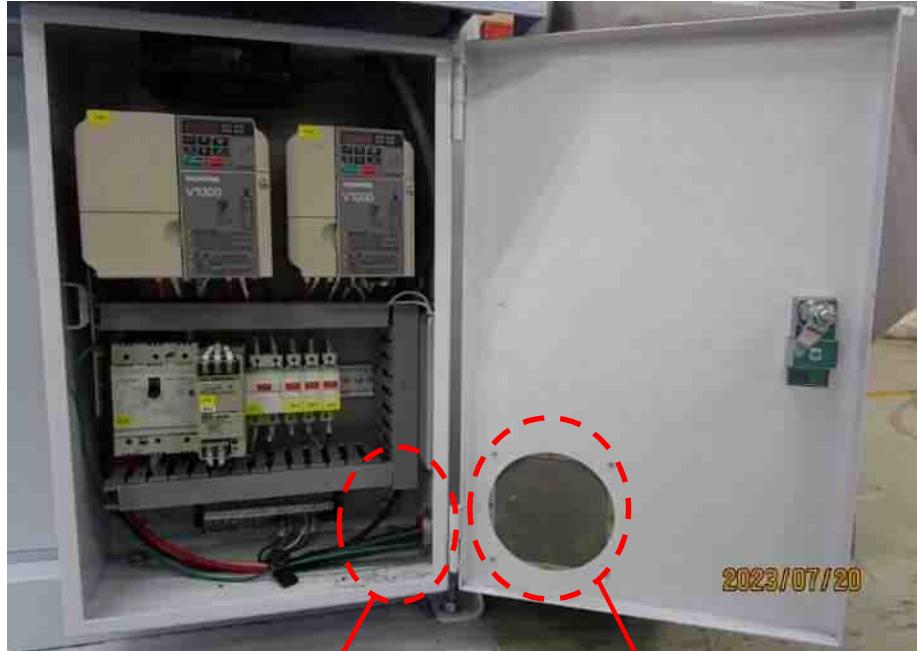
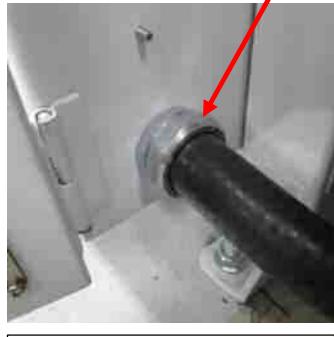
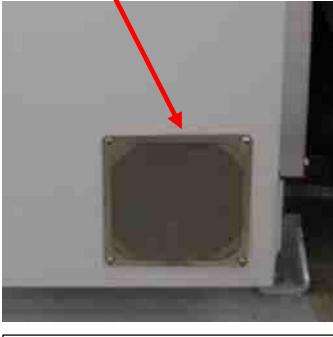
当該乾燥機の制御盤内小動物侵入調査	
目的	小動物の侵入がケーブルの焦げ跡の要因となったかを確認する。
点検日	2023年7月20日
確認内容	制御盤内への小動物による侵入形跡の有無を確認する。
確認結果	<p style="text-align: center;">小動物の侵入形跡なし      制御盤本体、扉に破損・変形なし</p>

備考	当該乾燥機の制御盤内に小動物が侵入した場合、小動物が端子間に接触し相間短絡により端子部の焼損等の発生が考えられるが、当該乾燥機は屋内の管理区域内に設置されており、小動物の侵入は考えにくい。また、当該制御盤の端子台収納箱は、ネジにより締め付けられた閉止状態となっており小動物が侵入することは不可能であり、小動物が侵入した痕跡もないことから、小動物の侵入が要因となる可能性はない。
