## 事故・故障等発生報告書

発 生 年 月 日	令和 5 年 4 月 12 日
発 生 場 所	技術センター棟 社員食堂厨房（非管理区域）
件 名	厨房コンセントでの焦げ跡発見について（第 2 報）
状 況 原 因 対 策 環境への影響等	別紙のとおり

厨房コンセントプラグでの焦げ跡発見について  
(第2報)

2023年8月18日

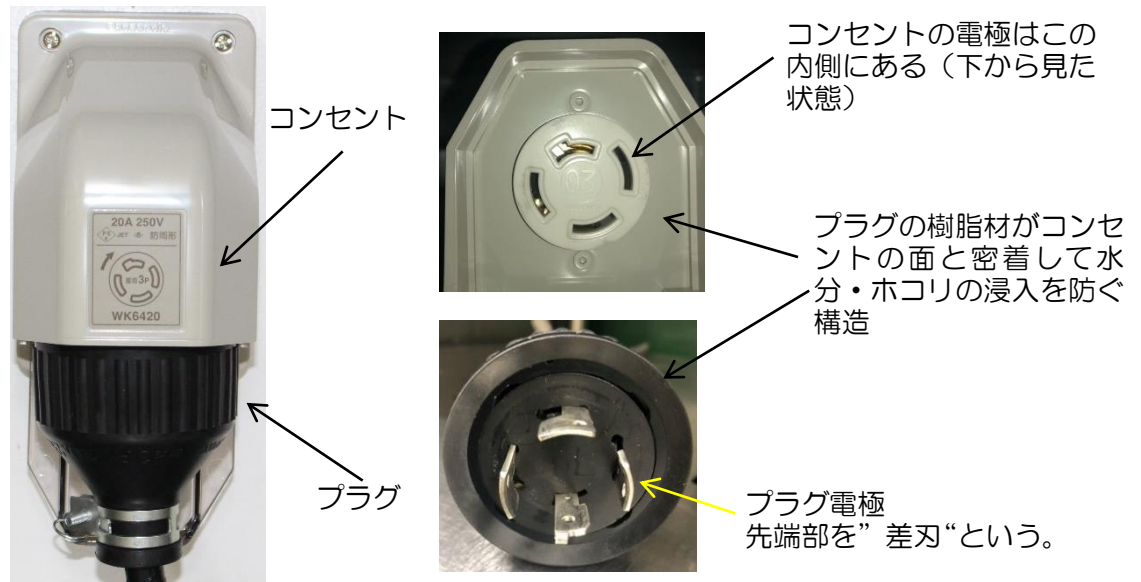
図2-1 当該と同タイプのコンセントとプラグ

当該のプラグ、コンセントと同タイプの健全なものの外観写真を図2-1に示す。  
電源供給側の白いカバーで覆われている側をコンセント、黒い側をプラグと呼ぶ。

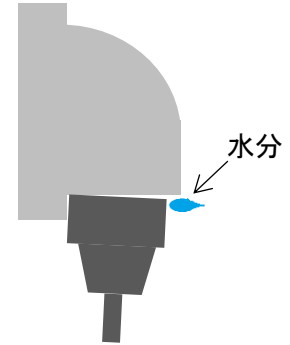
【② 当該電源プラグに水分が浸入】

- ・ 当該プラグが設置されているのは厨房であり週1回床を水洗いする。
- ・ 温水を流す排水溝があり、湿度が高い状態となっている。
- ・ 当該プラグを差し込むコンセントは厨房の床近くに設置されており、棚と壁の間に隙間（約10cm）があるため、水撥ねがコンセント部まで届く可能性がある。
- ・ 当該プラグ、コンセントは防雨型であり、コンセントとプラグは防水コンセントカバーのゴム部分が密着し水分の浸入を防ぐ構造となっているが、外力によりプラグとコンセントの間に隙間が発生し、内部に水分が浸入した可能性がある。

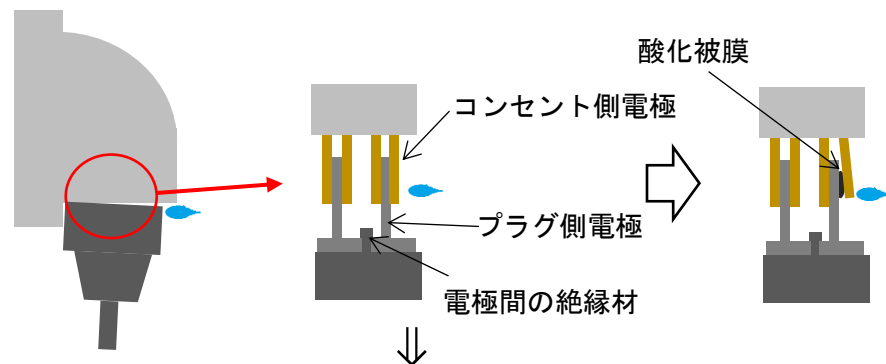
【③ 当該電源プラグ電極が腐食し電気抵抗が増加】

- ・ 電極に緑青が発生していたこと、コンセントに差し込まれるプラグの電極部分に酸化被膜が発生していたことから、内部に浸入した水分により、酸化被膜が発生したと推定される。
- ・ プラグとコンセントの電極間の酸化被膜部の接触抵抗が増加。

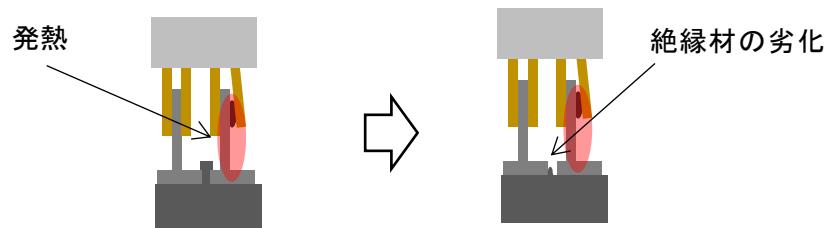
【④ 当該電源プラグ電極部が発熱し、絶縁材を溶融】

- ・ プラグとコンセントの接触抵抗により発熱し、電極の熱伝導によってプラグ電極の固定部分の絶縁材が溶融ないしは炭化することで劣化。

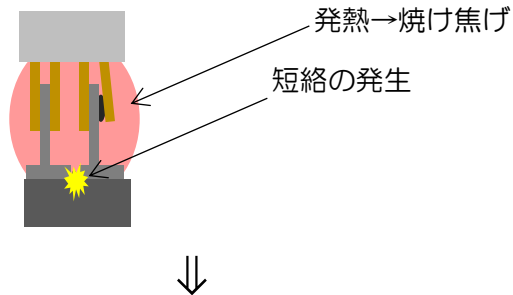
【⑤ 当該電源プラグの絶縁劣化により、プラグ・コンセント内部焼損】

- ・ プラグ電極を固定する絶縁材が劣化し、電極間の絶縁が破壊され、コンセント側の電極とともに短絡回路を形成し、電極同士の接触部に溶融部が形成された。
- ・ 大電流が流れ、プラグ、コンセントに発熱が発生し、焼け焦げが発生した。
