事故・故障等発生報告書

発 生 年 月 日	令和 5 年 7 月 19 日 (水)
発 生 場 所	東海第二発電所 サービス建屋 (管理区域)
件 名	東海第二発電所 サービス建屋 1 階 ランドリー室 乾燥機 No. 7 制御盤内端子台の焦げ跡について (第 2 報)
状 況 原 因 対 策 環 境 へ の 影 響 等	別紙のとおり

東海第二発電所 サービス建屋1階
ランドリー室 乾燥機 No. 7 制御盤内端子台の焦げ跡について

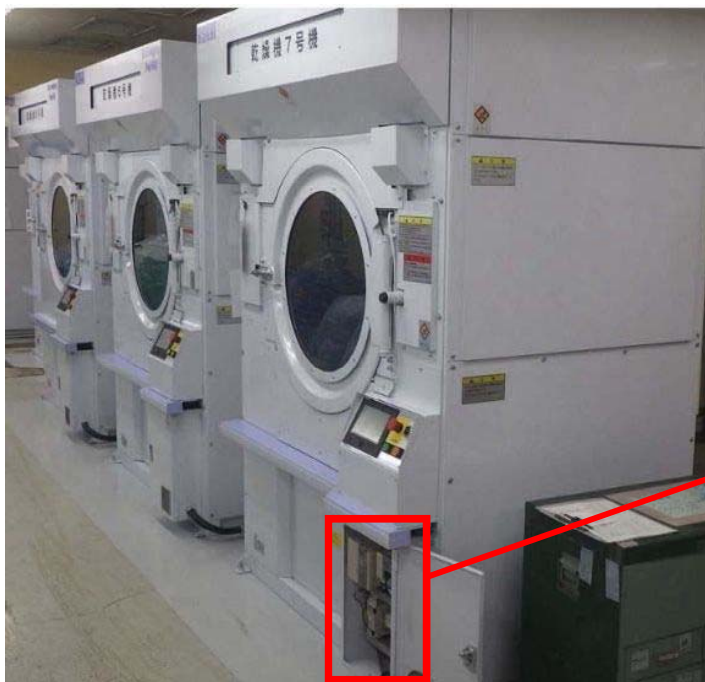
緑青, 焦げ跡らしきものを確認

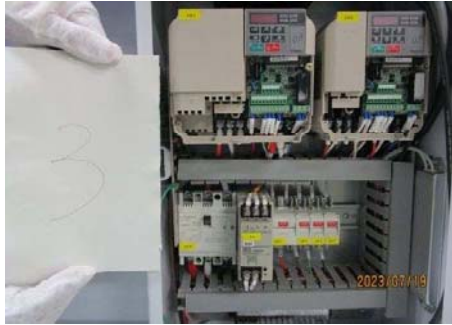
<table border="1"> <thead> <tr> <th>項目</th> <th>結果</th> </tr> </thead> <tbody> <tr> <td>①端子台ネジの緩み</td> <td>無</td> </tr> <tr> <td>②端子部の変色</td> <td>無</td> </tr> <tr> <td>③ケーブルの焦げ跡</td> <td>無</td> </tr> <tr> <td>④その他、異常の有無</td> <td>無</td> </tr> </tbody> </table>	項目	結果	①端子台ネジの緩み	無	②端子部の変色	無	③ケーブルの焦げ跡	無	④その他、異常の有無	無
	項目	結果									
	①端子台ネジの緩み	無									
②端子部の変色	無										
③ケーブルの焦げ跡	無										
④その他、異常の有無	無										
<p>No. 4 乾燥機</p>

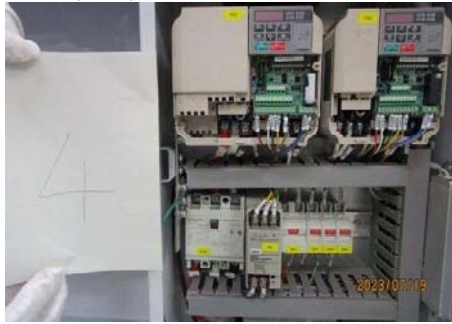
<table border="1"> <thead> <tr> <th>項目</th> <th>結果</th> </tr> </thead> <tbody> <tr> <td>①端子台ネジの緩み</td> <td>無</td> </tr> <tr> <td>②端子部の変色</td> <td>無</td> </tr> <tr> <td>③ケーブルの焦げ跡</td> <td>無</td> </tr> <tr> <td>④その他、異常の有無</td> <td>無</td> </tr> </tbody> </table>	項目	結果	①端子台ネジの緩み	無	②端子部の変色	無	③ケーブルの焦げ跡	無	④その他、異常の有無	無

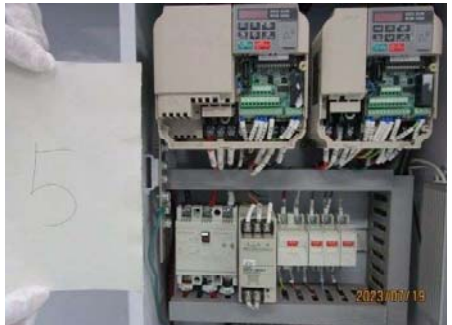
<table border="1"> <thead> <tr> <th>項目</th> <th>結果</th> </tr> </thead> <tbody> <tr> <td>①端子台ネジの緩み</td> <td>無</td> </tr> <tr> <td>②端子部の変色</td> <td>無</td> </tr> <tr> <td>③ケーブルの焦げ跡</td> <td>無</td> </tr> <tr> <td>④その他、異常の有無</td> <td>無</td> </tr> </tbody> </table>	項目	結果	①端子台ネジの緩み	無	②端子部の変色	無	③ケーブルの焦げ跡	無	④その他、異常の有無	無	
項目	結果										
①端子台ネジの緩み	無										
②端子部の変色	無										
③ケーブルの焦げ跡	無										
④その他、異常の有無	無

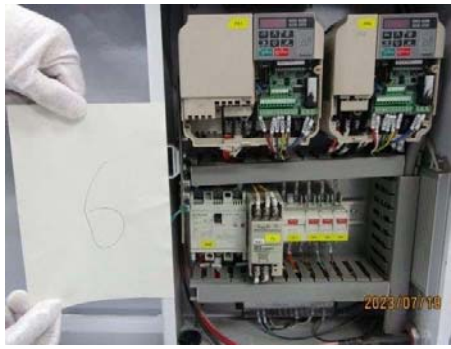
<p>No. 6 乾燥機</p>

項目	結果	①端子台ネジの緩み	無	②端子部の変色	無	③ケーブルの焦げ跡	無	④その他, 異常の有無	無
項目	結果										
①端子台ネジの緩み	無										
②端子部の変色	無										
③ケーブルの焦げ跡	無										
④その他, 異常の有無	無										
備考	ネジの締め付け不足・端子部の変色・ケーブルの焦げ跡等の異常は確認されなかった。

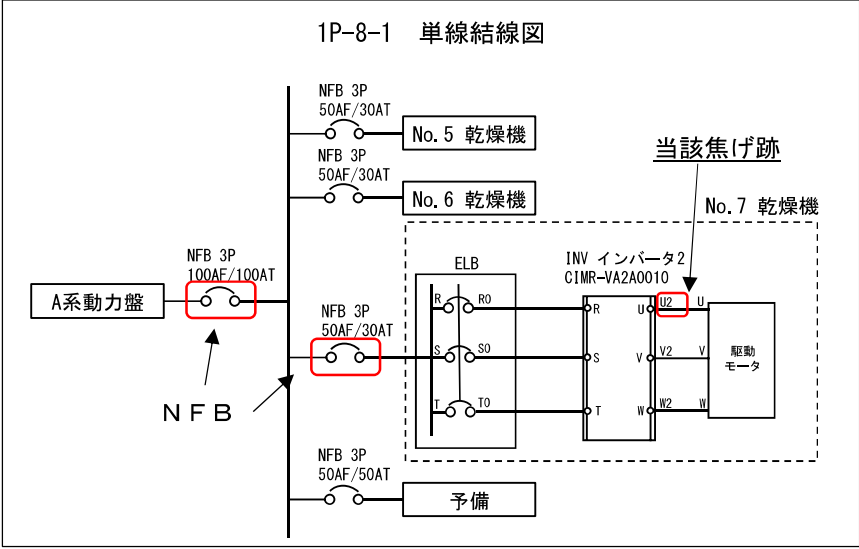
<ul style="list-style-type: none"> 当該乾燥機の上流側のNFBが作動していない（ON状態であること）を確認した。 <div style="border: 1px solid black; padding: 10px; margin-top: 10px;"> <p style="text-align: center;">1P-8-1 単線結線図</p>

</div>
備考	当該制御盤内端子台への入力電圧が定格入力電圧200Vに対して過剰に高かった場合は焼損に至る可能性がある。このため，入力電圧を確認した結果，入力電圧は199Vであり基準値以内であることを確認した。また，他相（V相，W相）の端子に異常がないこと，同じ電源元から同じ電圧が供給される他の乾燥機の制御盤内端子台の端子部にも異常が認められなかったこと及び事象発生が考えられる7月10日時点において中央制御室内の監視にて発電所内での異常な電圧変動は確認されていないことから過電圧が要因となる可能性はない。

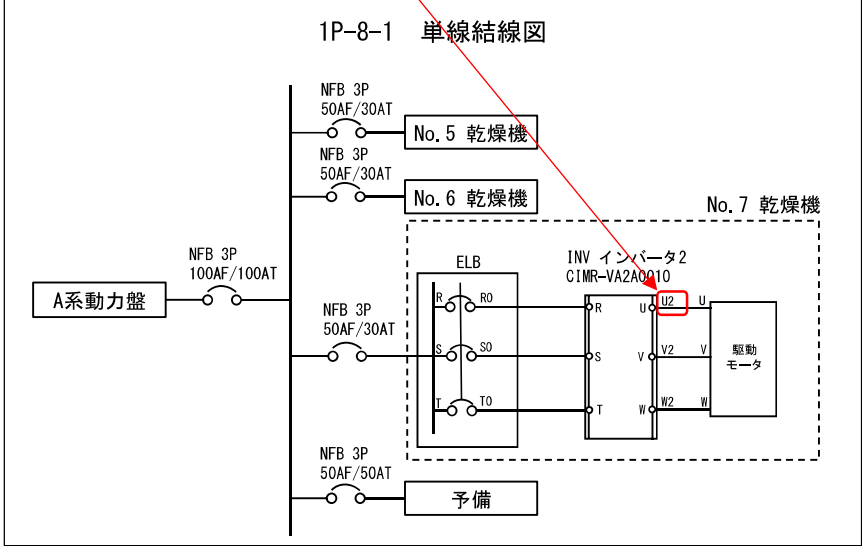
</div> <p style="text-align: center;">1P-8-1 単線結線図</p>

<p style="text-align: center;">U相のケーブル等の外観を確認し、断線はなかった。</p>
備考	ケーブルが一部断線した場合、抵抗が増加し過熱することによる焼損等の発生が考えられるが、当該ケーブルに焦げ跡は確認されたものの断線していないことを目視にて確認しており、当該ケーブルの断線が要因となる可能性はない。
