事故・故障等発生報告書

令05原機(科)061
令和5年10月23日

発 生 年 月 日	令和5年6月22日(木)
発 生 場 所	J-PARC ハドロン電源棟(管理区域)
件 名	J-PARC ハドロン電源棟における火災発生について(第2報)
状 況 原 因 対 策 環 境 へ の 影 響 等	別紙のとおり

J-PARC ハドロン電源棟における火災について（第2報）

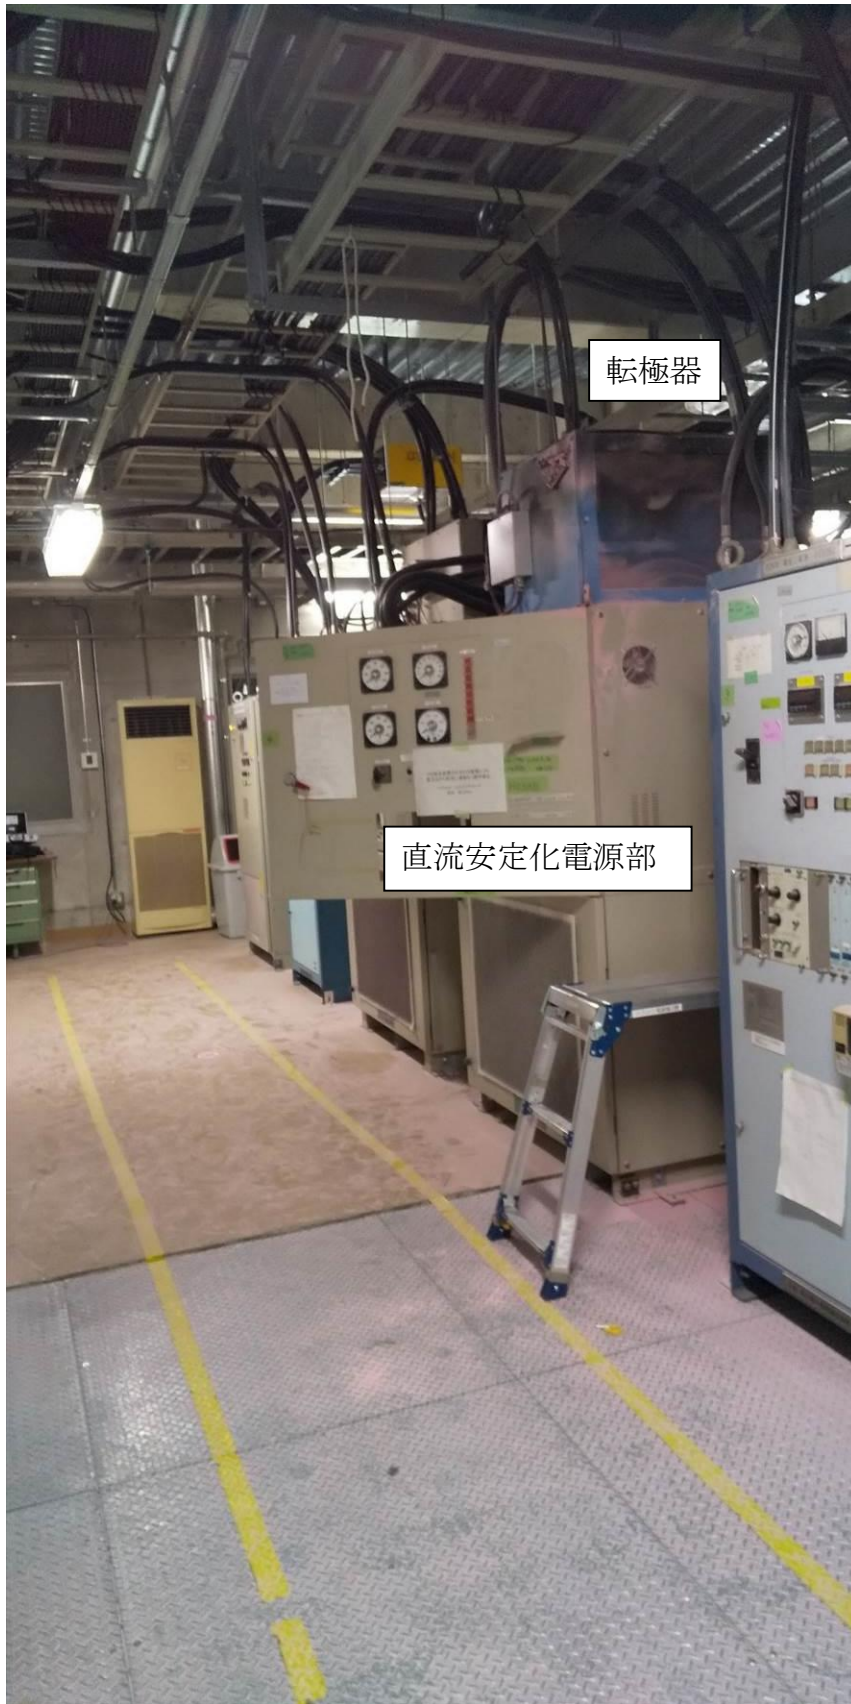
図4 当該電源装置の設置状況

当該電源装置は、直流安定化電源部と転極器からなる（図3に設置位置を、図4に設置状況を示す）。MR 加速器から取り出された陽子ビームをハドロン実験施設内の実験ホールまで輸送するビームラインにある電磁石を励磁するために用いられている。定格電圧・電流はそれぞれ 60V、2300A

で、発災時には 40V、1750A で運転されていた。当該電源装置は、50Hz3 相 400V の交流電圧をトランスによって降圧し、それを直流に変換する構成となっている。

今回と同様の構造を持つ回転電極を用いた直流電源用転極器については、通電と停止を繰り返すことによって円盤型絶縁体が破損に至る可能性があることが示された。ハドロン実験施設にて運用してきた同型の転極器 12 台については、同様な事象が発生するおそれがあり、特殊な構造のため点検等により耐用性を確認することも困難である。当該電源及び転極をさせずに使用する 1 台については転極器を撤去し、それ以外の 11 台については今回焼損したものとは異なる方式（電磁接触器型）の転極器へ入れ替える。

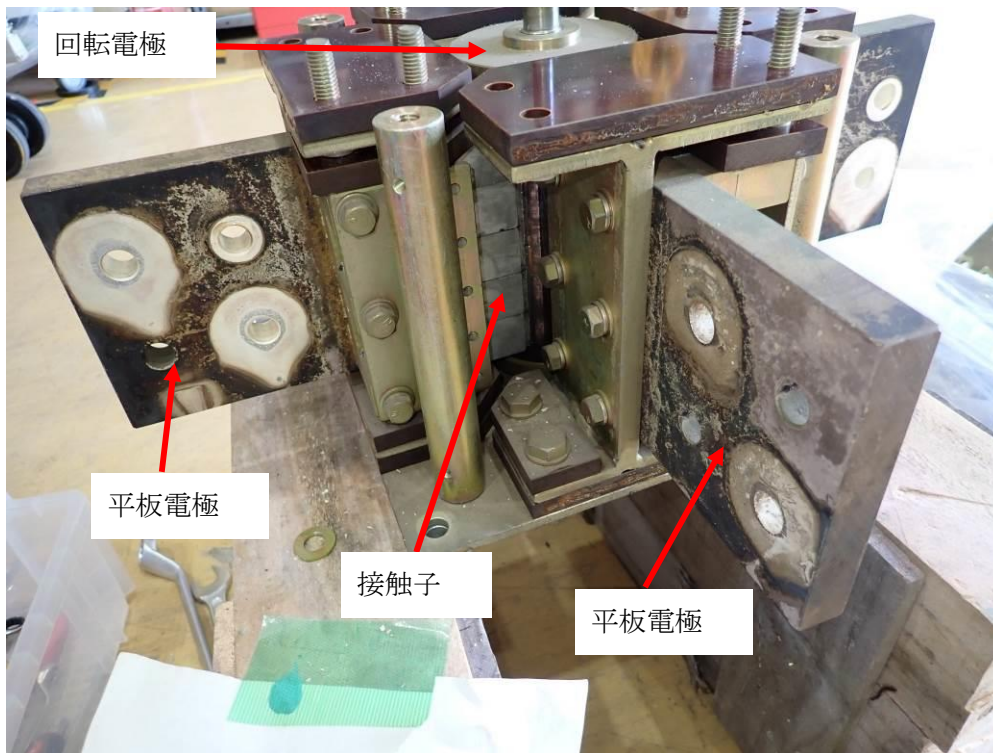
図8 同型の転極器の内部にある電極の上から見た写真（上）と横から見た写真（下）

当該転極器の中央部には、モーターで回転させることのできる円筒状の電極（以下、「回転電極」と称する）があり、それを囲むように 4 枚の平板電極が配置されている。台形の接触子をばねで押し付けることで回転電極と平板電極との間の電気的な接続を確保する構造になっている（図 8 に同型の転極器の内部にある電極の写真を、図 9 に転極器内部の模式図を示す）。回転電極（図 10）は、アーチ型の導体（銅製）2 枚と絶縁体（ベークライト製）2 枚とが交互に並んで円筒を形作り、その上下を円盤型の絶縁体（ポリカーボネイト製）と鉄蓋で挟み込む構成となっている。アーチ型導体と接触子とが接する面には、接触抵抗を良くするために銀が盛られている。

○過去 8 年間の出力電流・電圧の記録からは、発災時より前に当該転極器の抵抗値の変化は見られなかった。また、当該転極器と同時期に作られた同型の転極器を分解して確認したところ、銀の接触面に腐食は見られず、接触子を押し付けているばねの劣化もなかった。
