## 事故・故障等発生報告書

発 生 年 月 日	令和 6 年 2 月 16 日 (金)
発 生 場 所	個人被ばく管理棟 (一般施設・非管理区域)
件 名	核燃料サイクル工学研究所 個人被ばく管理棟における火災について (第 2 報)
状況 原対 環境への影響	別紙のとおり

### 核燃料サイクル工学研究所 個人被ばく管理棟における火災について (第2報)

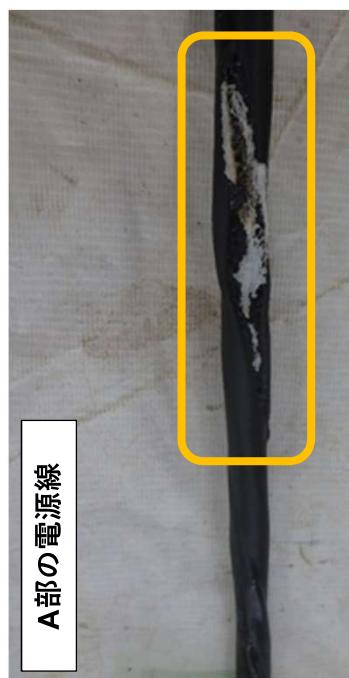
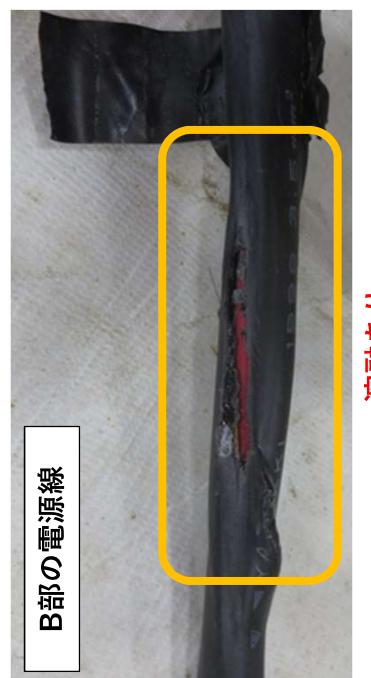
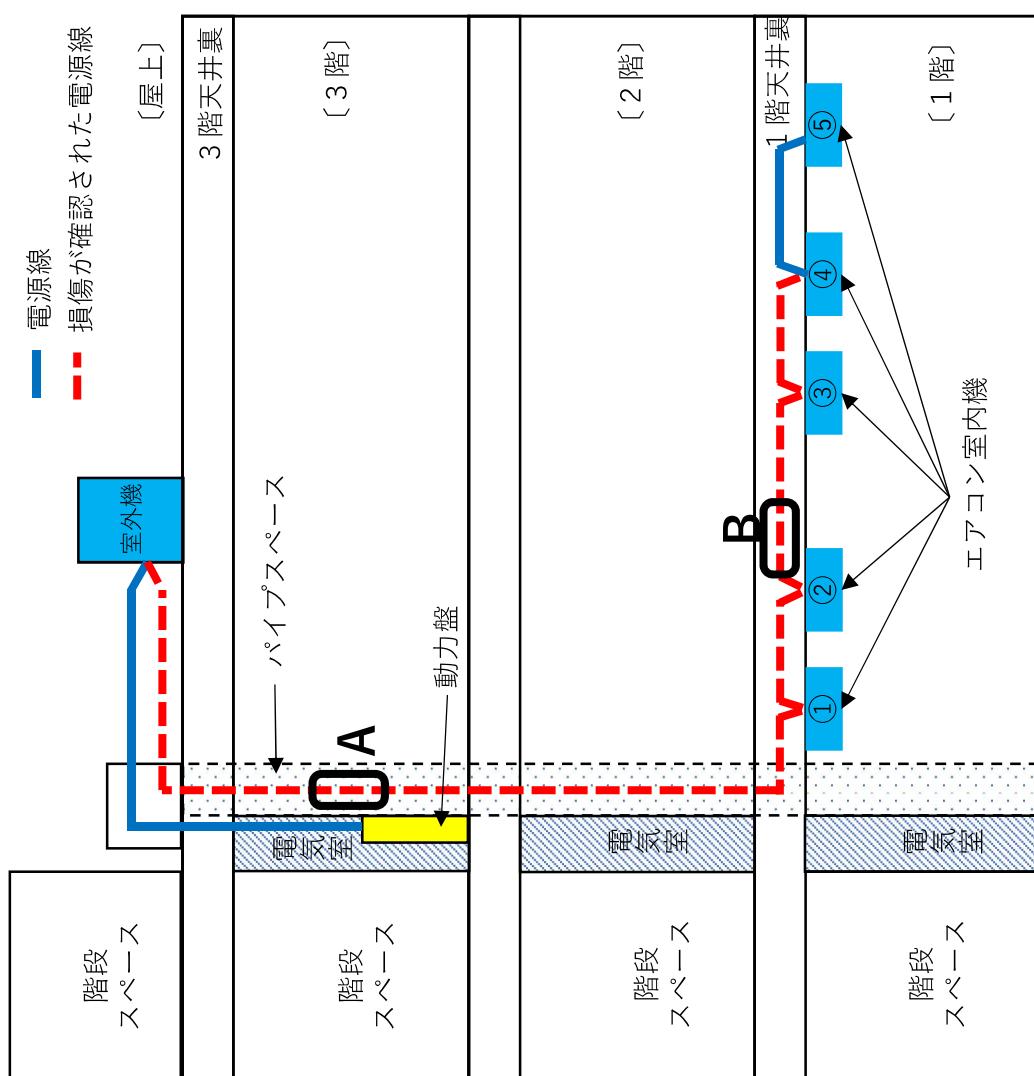
状況の詳細調査結果：火災による損傷の状態③

火災による損傷状況については、室内機①～④内部の電源線・信号線、電源部周辺の発泡スチロール製のドレンパン及び室外機から室内機①～④までの電源線に損傷が見られた。室外機、室内機⑤及びその他の配線、配管に損傷は確認されなかった。

室外機から室内機①及び室内機①～④間の電源線（銅線の断面積 3.5 mm<sup>2</sup>）の許容電流は約 39 A であるため、短絡電流による異常発熱が起き、電線の全長にわたり被覆（耐熱温度約 90 °C）の溶融が確認された。一方、当該エアコン用の遮断器から室外機までの電源線（銅線の断面積 8 mm<sup>2</sup>、許容電流約 54 A）、遮断器の上流側の電源線（銅線の断面積 100 mm<sup>2</sup>、許容電流約 290 A）についても今回の短絡電流により損傷を受けた可能性があるが、外観上の損傷は確認されなかった。
