事故・故障等発生報告書

| 件 名 | 東海発電所・東海第二発電所<br>原子力館電源盤内における焦げ跡の確認について（第1報） |

## 東海発電所・東海第二発電所 原子力館電源盤内における焦げ跡の確認について

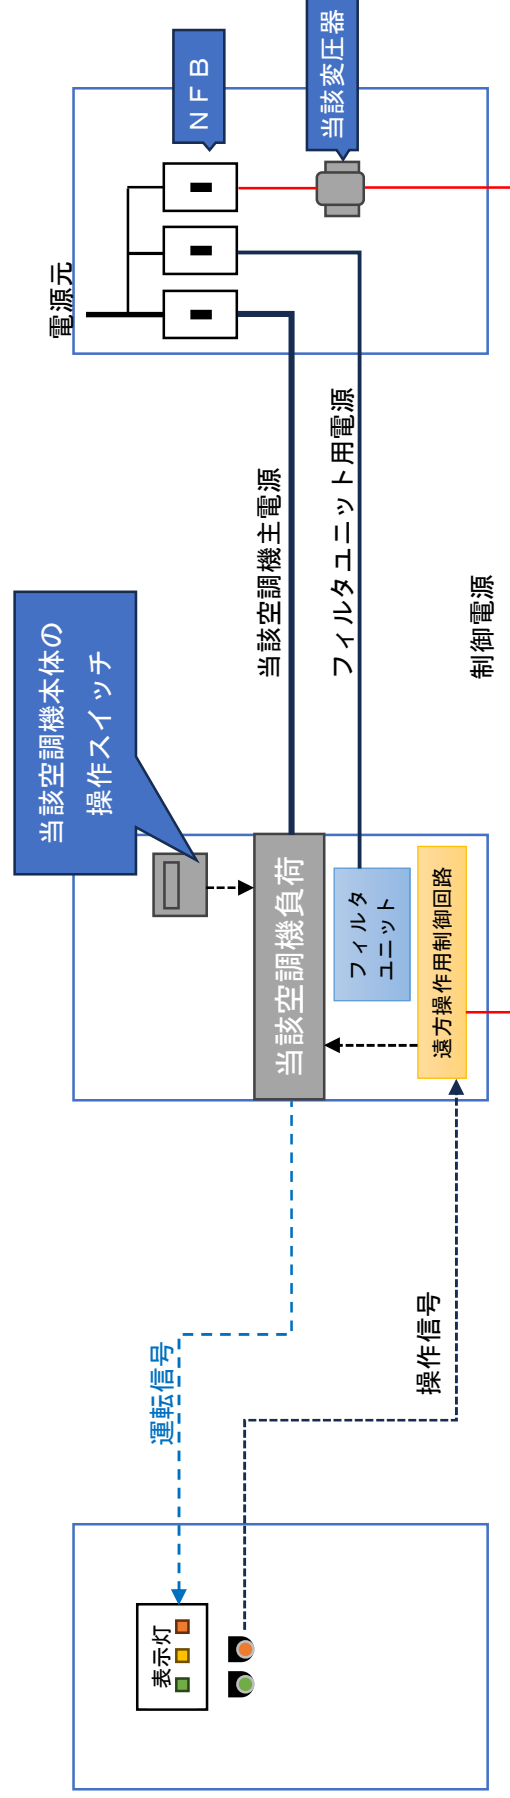
③当該空調機電源盤（空調機械室）

| 当該空調機電源盤の確認結果 | |
|---|---|
| 確 認 結 果 | <div style="display: flex; justify-content: space-around;"> <div style="text-align: center;"> <p>電源盤外観</p> </div> <div style="text-align: center;"> <p>電源盤内</p> </div> </div> <div style="display: flex; justify-content: space-around; margin-top: 10px;"> <div style="text-align: center;"> <p>当該変圧器正面</p> </div> <div style="text-align: center;"> <p>当該変圧器上部</p> </div> <div style="text-align: center;"> <p>当該変圧器下部</p> </div> </div> <p>当該変圧器本体及び当該変圧器に接続する近傍のケーブルの一部にすすの付着や変色、熔融跡等を確認した。特に当該変圧器本体下部側及び当該変圧器下部の口出線の変色及び熔融跡が顕著であることを確認した。また、その他の構成機器には変色等の異常がないことを確認した。</p> <p>以上の点検結果より、本事象は当該変圧器に何らかの不具合が生じ異常発熱に至った可能性が否定できない。</p> |
