東海第二発電所 中央制御室火災を踏まえた再発防止対策及び
安全管理の徹底について
(初回報告)

東海第二発電所

中央制御室火災を踏まえた再発防止対策及び安全管理の徹底について
(初回報告)

2025年3月28日
日本原子力発電株式会社

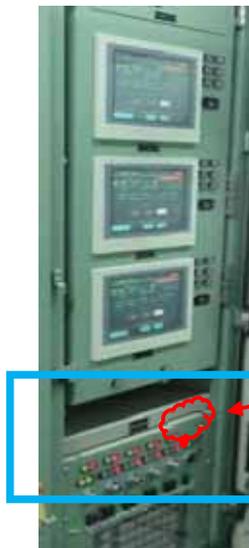
当該制御盤外観（外扉内）

隙間から炎（こぶし大）及び発煙を確認した箇所

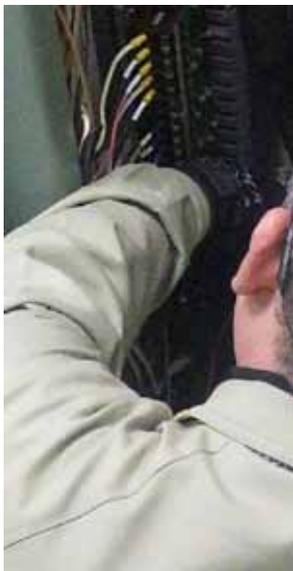
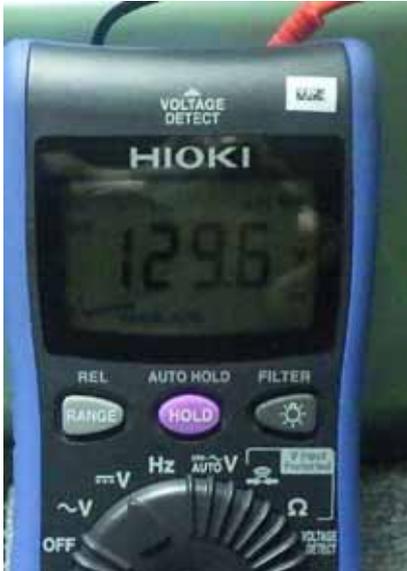
当該制御盤の入力電圧測定記録	
目 的	当該制御盤の一次側電源電圧の測定を行い，過剰な電圧が本事象の要因となるかを確認する。
確 認 日	2025年2月5日
確 認 内 容	当該制御盤の一次側に接続する入力電圧を測定する。
確 認 結 果	<p>当該制御盤の一次側に接続する入力電圧を測定した結果，当該制御盤の電源仕様である直流 125V (+ 10% , - 20%) の範囲内であることを確認した。</p> <div style="display: flex; justify-content: space-around; align-items: center;">

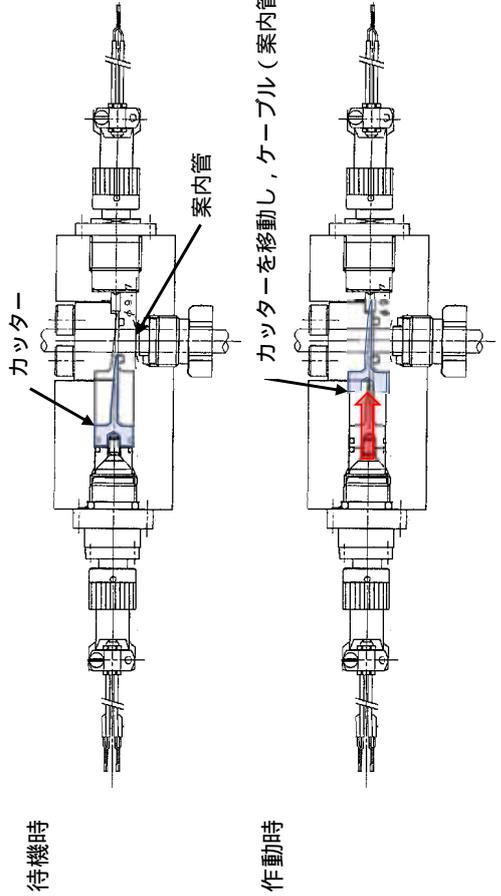
シェアバルブ構造図

シェアバルブ作動後3から4秒にて
 キースイッチを戻すことにより
 により回路を遮断
 (端子台の焼損無し)

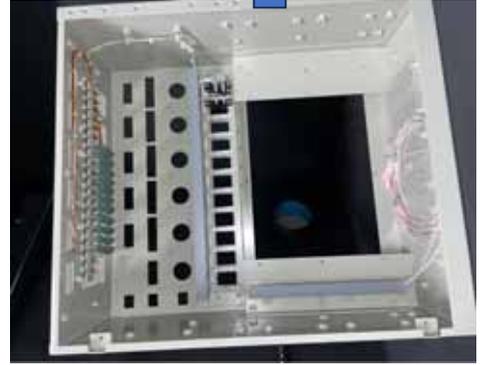
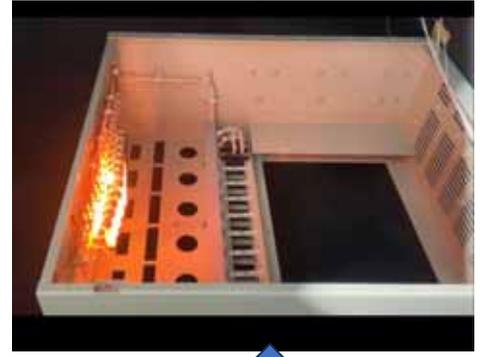
モックアップ試験装置

【参考：モックアップ試験結果】

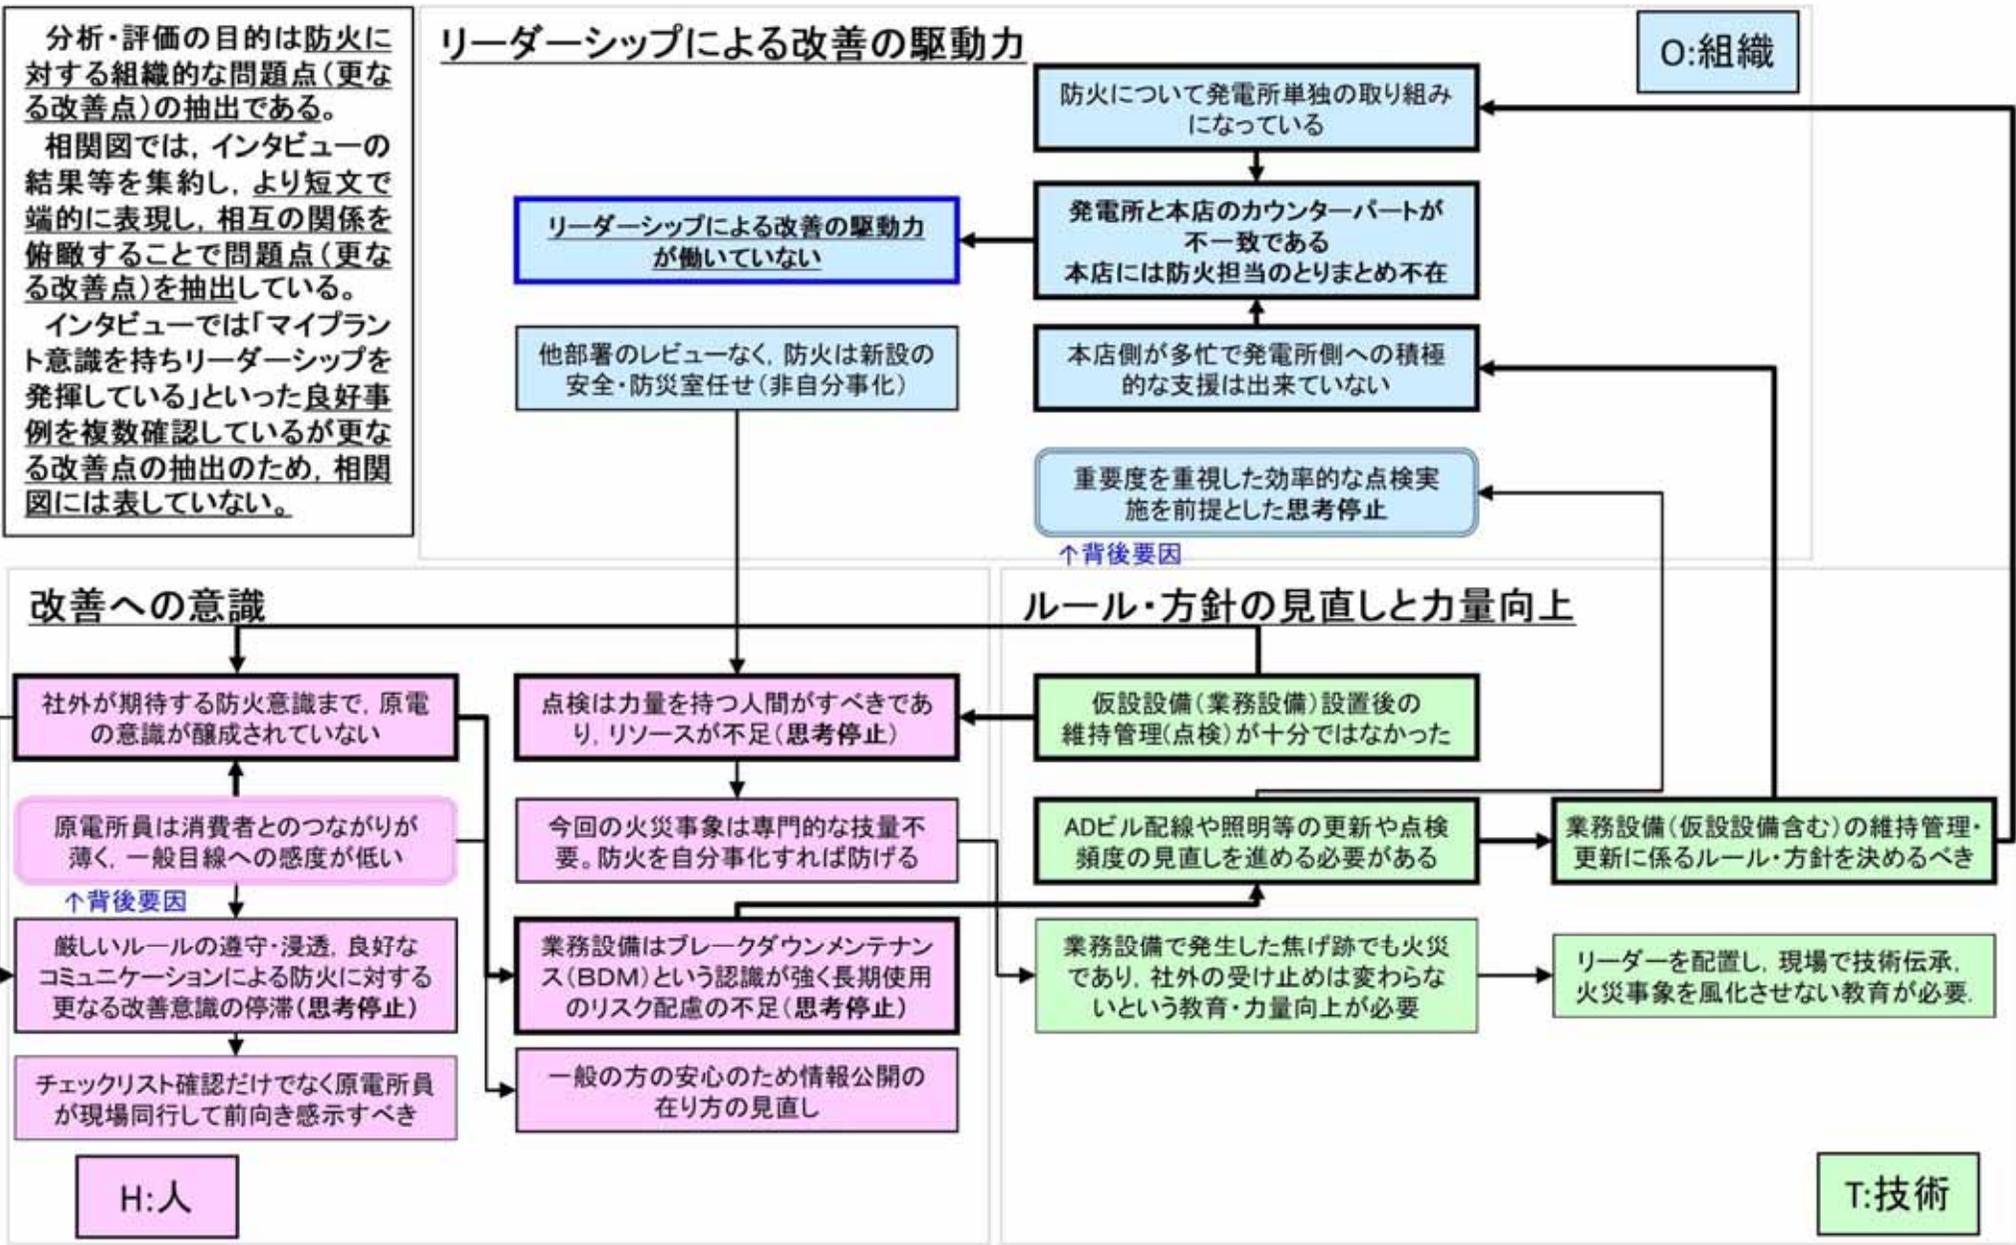
図 - 1 相関図概要

「集約データ」の要素毎の個別機能や相互作用を踏まえて全体的な関係性を可視化した(図-1)。その結果から，一般目線(地域の目線)への感度が低いこと，及び保全重要度の低い設備に対するリソース不足を前提とした思考停止を背景として，発電所における火災撲滅に向けた取り組みが，本店や事業本部を含めた全社大での十分な連携・支援の下で進められていないことによって業務設備や仮設備の火災の顕在化につながったものとする。これを踏まえてT・H・Oの観点から以下の組織的問題点を抽出した。

- 業務設備や仮設設備の維持管理や更新，方針等について本質的な改善を図っていない。
- 最新の火災事例に見合う力量向上のため，現場での技術伝承，体感教育や火災事象を風化させない教育が不足している。

本相関図については、後段で立案する取り組み強化策の実効性確認結果を踏まえて立ち戻り見直していく。

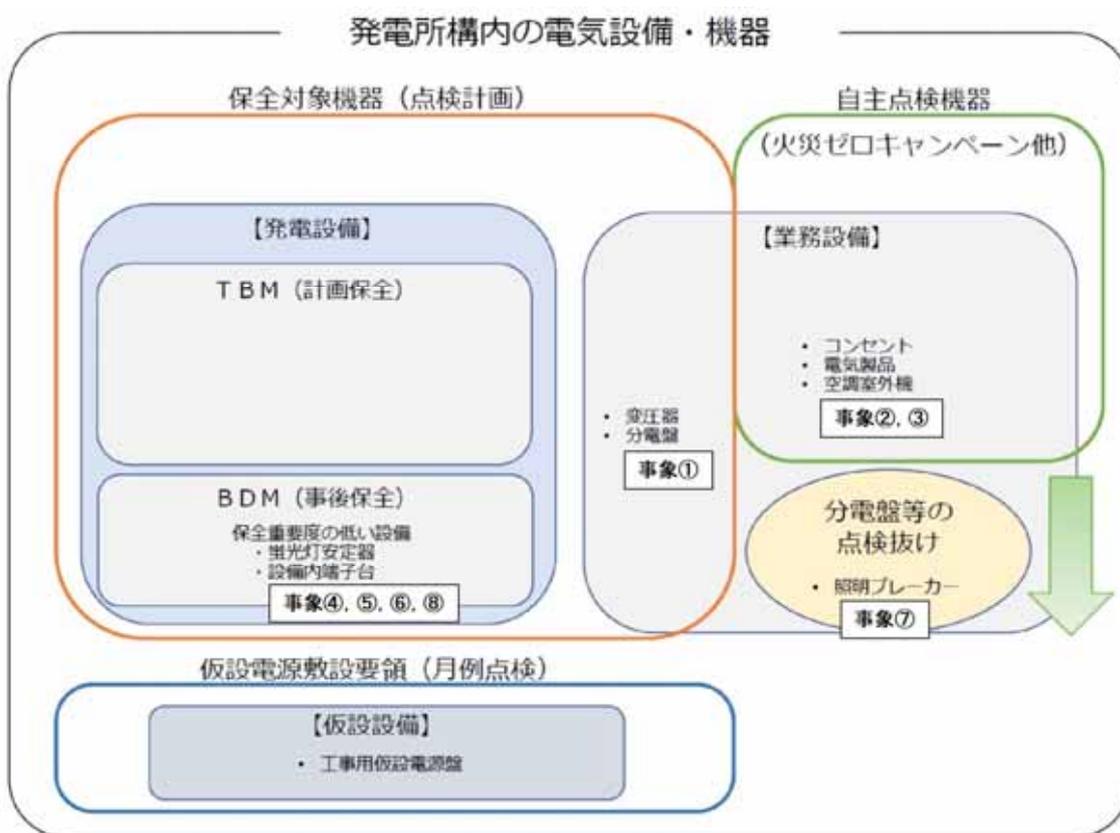
図 - 2 発電所構内の電気設備・機器と点検の関係

一方、業務設備のうち定期的に点検が行われている一部の設備は点検計画を有しているが、多くの設備・機器は事後保全（BDM）のため点検計画は有しておらず、火災ゼロキャンペーン等の自主点検活動で対応していた。事象の照明用ブレーカーは、自主点検対象として抽出できていなかったことから、同様の電気設備がないか調査したところ、約150の分電盤等が照明用ブレーカーと同様に点検対象から漏れていたことが判明した。これらについては、今後確実に点検対象に追加するとともに、定期的な点検対象リストの更新を行っていく必要がある。

火災事象発生の際の兆候が点検により確認できるかについて検討した。各事象の発生メカニズムは、「塵埃・水分の浸入によるトラッキング現象」や「電源コードや端子接続部の損傷・緑青・変形等が徐々に進行するもの」であり、目視・確認できる場合は火災に至る兆候を発見できる可能性がある。また、通常外観確認が困難な機器においても関連設備の分解点検等を行った場合には防火の観点から端子接続部の状況確認を必ず実施するような意識付けを行うことが有効と考えられる。

上述の観点で検討した全火災事象に係る共通要因や間接要因を踏まえると、電気火災防止の観点から機器の点検の在り方としては、設備分類や設置環境に係わらず、機器の状況に応じて目視点検・停電点検等、何らかの点検活動を定期的に行う必要がある。

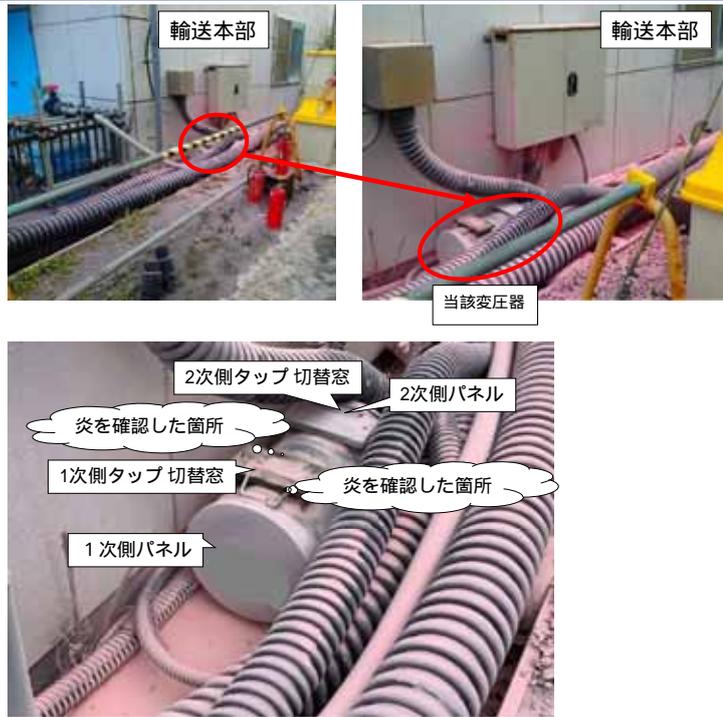
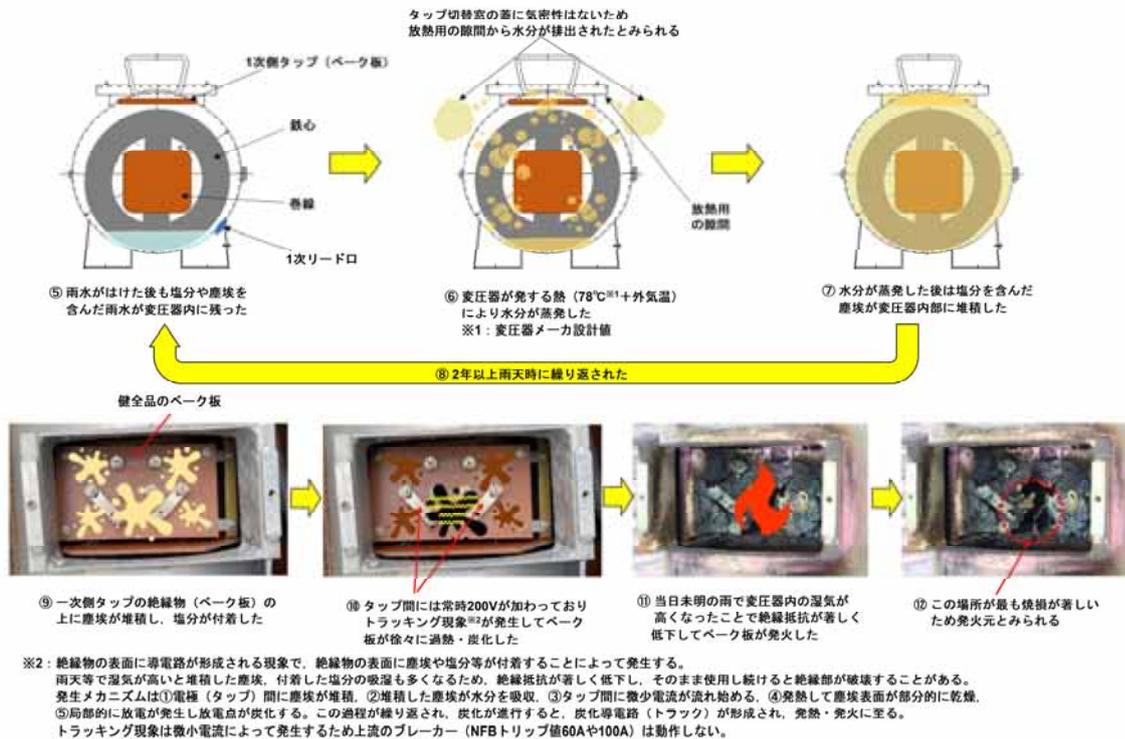
事象：輸送本部脇の変圧器における火災について（2 / 4）

当該変圧器設置環境の変化に対する認識不足

当該変圧器の移動に伴い設置環境が変化したことで変圧器下部が没水することとなったが、設置後の電気品に対する点検時の具体的な着目点および手順が明確になっていなかったことから点検時に変圧器の異変に気づくことができず、結果として変圧器内部を湿潤環境としてしまった。

1) 当該変圧器に対する対策
当該変圧器については健全な同等品に交換し、没水環境や湿潤環境等劣悪環境とならない場所に設置することとする。また、当該変圧器は外観点検を実施してきたが、外観点検（1年に1回）については没水環境や湿潤環境等劣悪環境にないことを具体的な着目点として追加するとともに、新たに停電点検を行うことを社内規程（点検計画作成手引書）に基づき点検周期や点検内容を定めた点検計画に反映した。
なお、今回の事象を踏まえ、点検周期についてはこれまで停電点検を実施し健全性を保ってきた他の電気設備・機器毎に定めた停電点検の周期やその点検結果の状況から評価し、当該変圧器については2年に1回と見直しして健全性を維持していく。また、定期点検の結果により、機器の塵埃・塩分等の付着状況や経年劣化等の状況に応じて、適宜点検計画を適切に見直すことで、保守管理の適正化を図っていく。

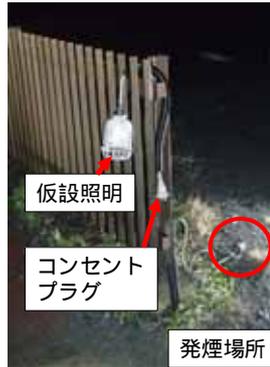
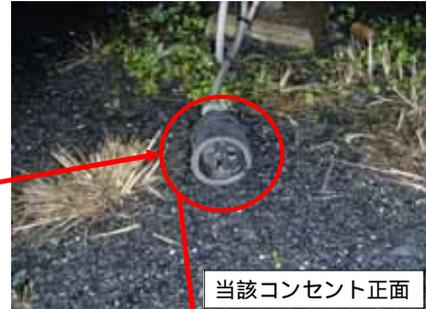
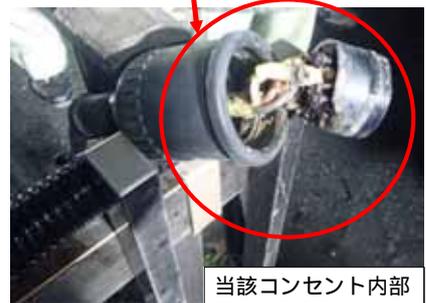
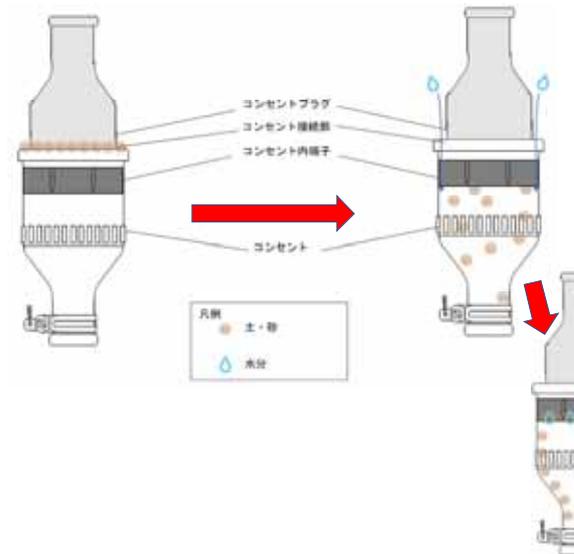
コンセント内部への水分及び異物（土・砂）流入防止意識の不足コンセント内部への水分及び異物（土・砂）流入防止意識が不足していたため、当該コンセントをメーカー推奨とは逆向きにコンセントが上向き、コンセントプラグが下向きとなるように設置した。結果してコンセント接続部より水分及び異物（土・砂）が流入しやすい環境を作り出した。

本事象に鑑み、屋外でのコンセント使用については、で示した対策に留意するよう所員及び協力会社に周知するとともに、当社所員においても日々の巡視、工事監理等での注意すべき着目点として周知し注意喚起を行う。

特に発電所で実施している発電所管理職層による現場ワークダウンでは、設置環境の確認を視点として追加し強化していく。

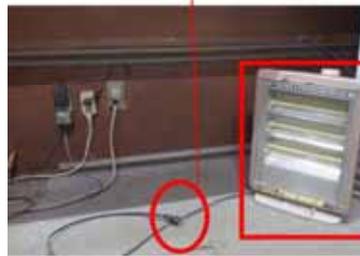
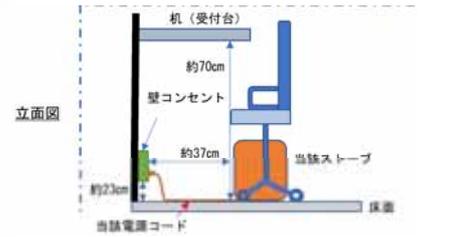
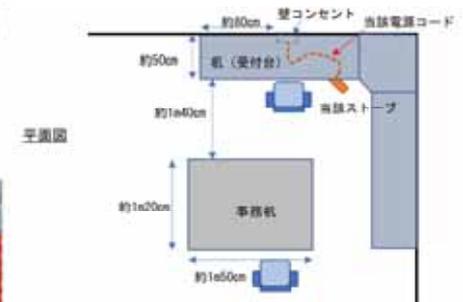
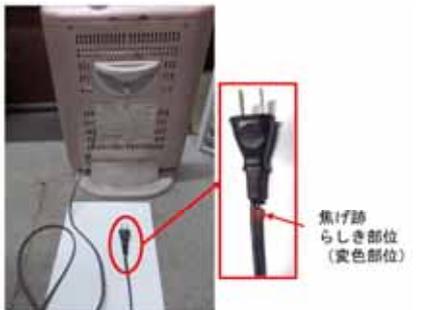
当該電源コード

【事象概要】2023年2月8日14時46分頃
監視業務を行っていた委託警備員が監視所内の電気ストーブのスイッチを投入した際、当該ストーブの電源コードのコンセントプラグを差し込んでいるコンセント付近から煙と焦げ臭いにおいらしきものを確認した。このため、コンセントから当該電源コードのコンセントプラグを直ちに引き抜き確認したところ、当該電源コードに焦げ跡らしきものを確認した。これを受けて、14時48分（覚知時刻）に監視所より公設消防に通報した。

【原因】
電源コードの保護・養生等、電化製品の取扱い時の不注意が火災発生につながるという認識が不足していた。
当該電源コードに椅子のキャスター等が接触し、外力が加わりやすい環境で使用しており、かつ、容易に持ち運びが可能であり、移動の都度、当該電源コードが引っ張られた可能性がある。
当該ストーブは日々の使用前点検が未実施であった。

【対策】
以下のとおり対策を実施するとともに発電所員や協力会社社員に配布している「構内立入者の遵守事項」に反映する。
【無意識の外力による損傷防止】
机下等の床面に設置した電源コード等、無意識に「踏みつけ」「ぶつけ」「引っ掛け」をしてしまう可能性のある箇所について保護カバーの設置又はテープによる養生を実施する。
【損傷有無の確認】
電気ストーブのような容易に持ち運びが可能なのは、上記保護カバー等で養生しても、移動すること自体で電源コードに外力が加わる可能性がある。そのため、毎日1回、コンセントプラグ周りに損傷（電源コード根元部の傷の有無、コンセントプラグの変形等）が無いことを確認する。
【使用時以外コンセントプラグ抜き】
電気ストーブは、使用時以外はコンセントプラグを必ず抜く。（誤ったスイッチONによる火災発生防止）

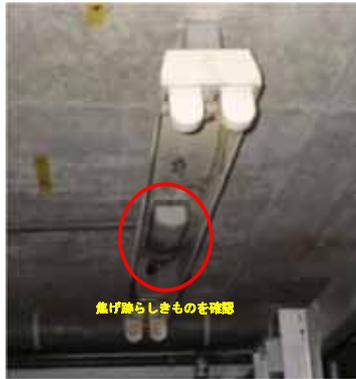
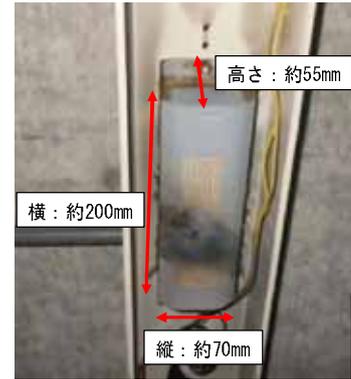
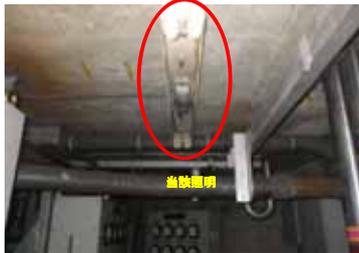
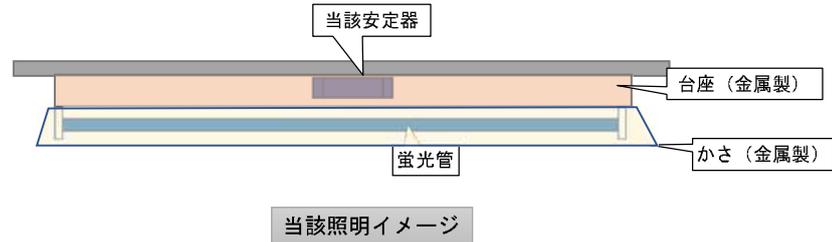
事象⑤：原子炉建屋2階北東側天井照明安定器の焦げ跡について（2/2）

【事象概要】 2023年10月31日10時04分頃
 原子炉建屋2階北東側（管理区域）の天井照明を点検中※1の協力会社社員が、当該照明（蛍光灯）の安定器※2に焦げ跡らしきもの（煙や匂いはなかった）を発見したため、中央制御室の発電長に連絡した。このため発電長は10時06分（覚知時刻）に公設消防に一般回線※3にて連絡した。
 公設消防は、10時22分に発電所に到着しその後、現場確認を実施した公設消防により、11時07分に火災と判断された。また、現場での発煙がないことから火災判断をした11時07分を鎮火時刻とする旨連絡を公設消防より受けた。
 ※1：当該照明を含む照明回路の絶縁抵抗低下が確認されたことから、原因調査のため2023年10月17日から電源を「切」とし点検を実施していた。
 ※2：蛍光灯は蛍光管内の放電現象を利用して発光するが、安定器はこの放電現象を安定化させるために電流を一定に保つための装置。
 ※3：当該照明の電源を点検のため「切」としていたこと及び現場の状況から進展性はないと判断し、一般回線で連絡した

【原因】
 ・当該安定器は、長期使用に伴う経年劣化により内部巻線が発熱し、これを保護するサーマルプロテクタが作動し照明への通電を遮断していた。この作動が繰り返されサーマルプロテクタに不具合が発生し作動不良になったことにより、当該安定器内部の巻線が異常発熱し、溶融、焦げ跡の発生に至ったものと推定する。

補足：LED照明は安定器を有しておらず安定器の故障等による火災のリスクが低い。このため火災防止の観点からも計画的にLED照明への更新を進めてきた。なお、設置環境等によってはLED照明が使用できない箇所があるため、その場合新しい蛍光灯に更新している箇所がある。

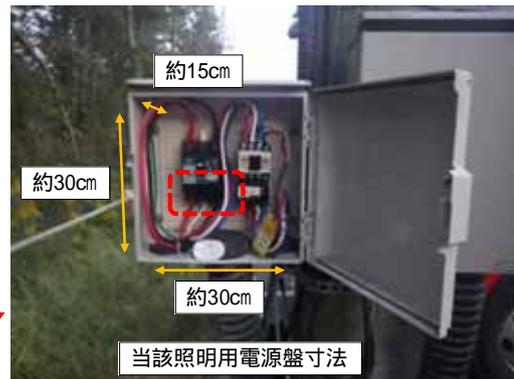
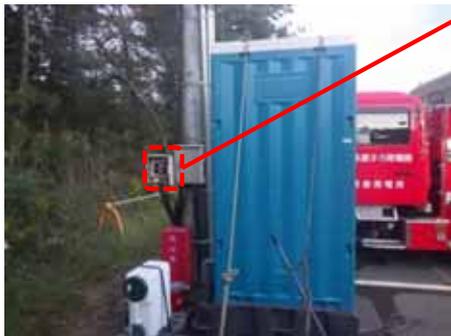
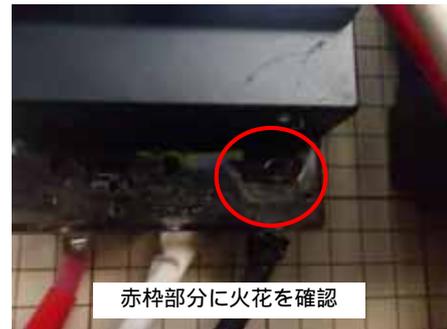
¹：事象発生後直ちに当該ブレーカーを「切」としたことにより、現場の状況から進展性はないと判断し、一般回線で連絡した。

当該ブレーカー設置時の当該端子部の接続不良が発生・継続

当該ブレーカーの頻繁な使用に伴う端子部への影響
当該ブレーカーは、漏電ブレーカーとなっており、漏電による感電事故や電気火災を未然に防ぐことを目的として設置されており、手元スイッチのように頻繁な電源の「入」「切」には適していない。しかし、当該ブレーカーが設置された箇所の道路は、夜間の車両通行がないことから手動で

ブレーカーの本来の目的による運用
漏電による感電事故や電気火災を未然に防ぐことを目的とするものであるため、当該ブレーカーによる「入」「切」を実施せず、今後は、別途スイッチを設ける。なお、ブレーカーを手元スイッチのように頻繁に「入」「切」しないよう構内のルールに定め運用していく。

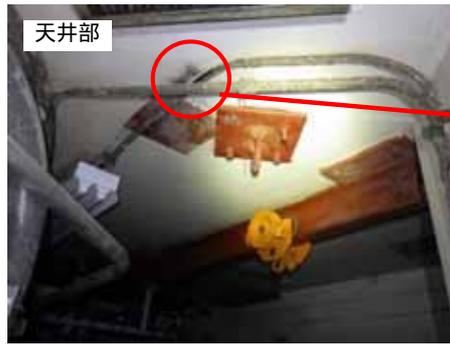
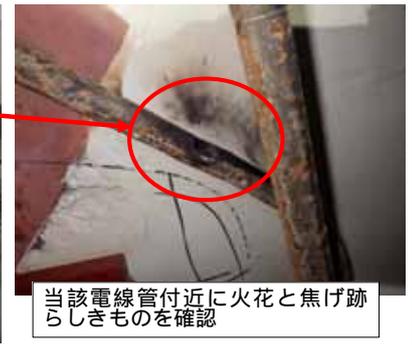
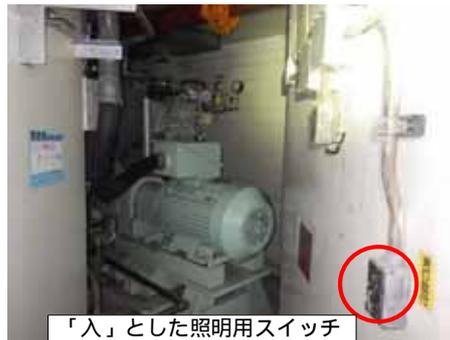
事象：原子炉建屋2階北西側 天井部電線管付近の火花及び焦げ跡らしきものの確認について（2 / 3）

が炭化していたことから火災と判断された。なお、火災発生日時は2月2日10時05分頃、鎮火日時は「当該電線管の内部確認した上で火災・非火災の判断を行う」と判断した2月2日11時20分とする旨、公設消防より説明を受けた。

- ・開口が発生した際に、開口面に位置する当該ケーブルの被覆及び電線の一部に溶融、または断線等の損傷が発生した。
- ・完全には断線せず、当該ポンプ室の照明は使用継続。

- ・事象発生当日、当該ポンプ室入室のために当該スイッチを「入」としたタイミングで当該損傷部位の電線がケーブル同士で接触し短絡が発生、または当該損傷部位の電線が当該電線管に接触したことで地絡が発生した。

当該ケーブルの電線の一部に溶融や断線等の損傷が発生し電気抵抗が大きくなり発熱。徐々に損傷が進展していった。

今回の事象は、過去に実施した溶接作業における不適切なアースの取り付けに伴い、当該電線管に開口、当該ケーブルにわずかな損傷が発生し、その後、短時間の通電の都度、徐々に当該ケーブルの損傷が進展し、最終的に短絡または地絡事象が発生したことによるものと推定する。

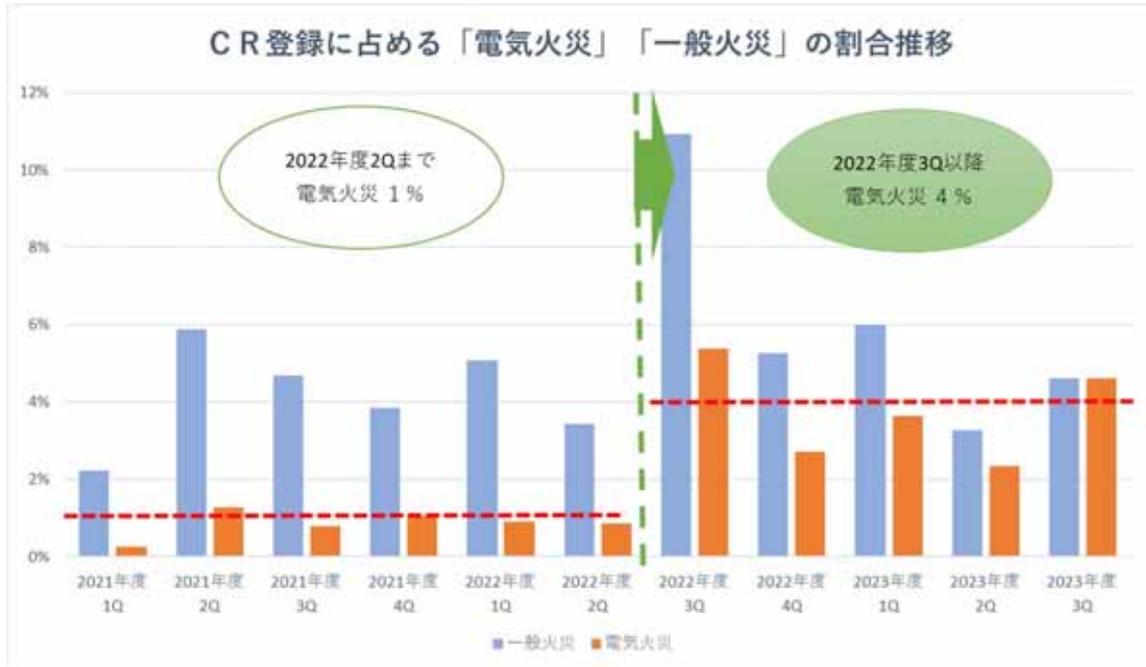
図 - 1 火災に係るCR件数の推移

電気設備点検強化の効果の指標として、火災に係るCR件数の推移を図-1に、安全コーチングによる指摘・助言件数の推移を図-2に示す。これらの結果から2022年度の火災発生以降は、MO/WDや安全コーチングによる電気火災に対するリスク監視の感度は向上しているといえる。
