事故・故障等発生報告書

東二総発第14号
令和7年6月6日

発 生 年 月 日	令和7年5月30日 (金)
発 生 場 所	東海第二発電所 原子炉建屋地下1階 (管理区域)
件 名	東海第二発電所 原子炉建屋地下1階 溶接用ケーブル (接地線) からの 発火について (第1報)
状 況 原 因 対 策 環 境 へ の 影 響 等	別紙のとおり

東海第二発電所 原子炉建屋地下1階 溶接用ケーブル（接地線）からの発火について

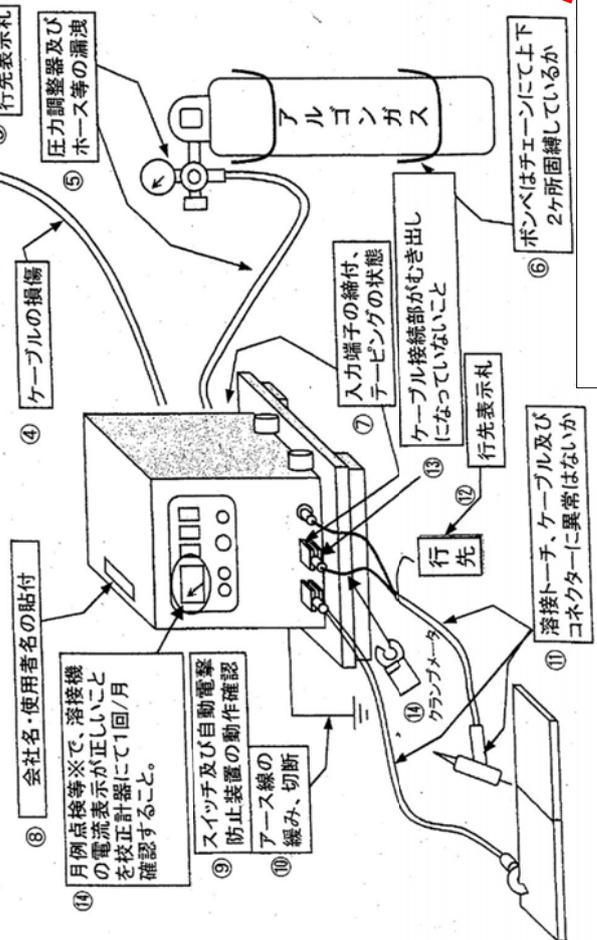
TIG溶接機作業前点検表

当日も作業前点検を実施していることを確認

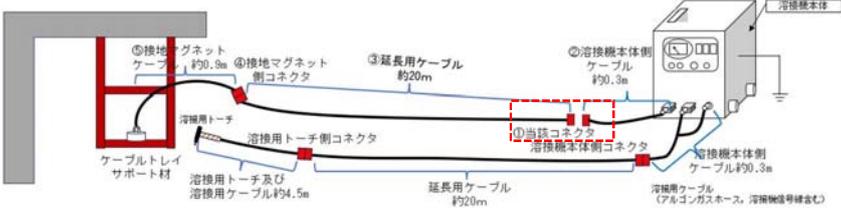
<p>発火が確認された当該コネクタについて外観点検を実施した結果、当該コネクタの溶接機側（ソケット側）及び延長用ケーブル側（プラグ側）共に著しく焼損していることを確認した。</p>

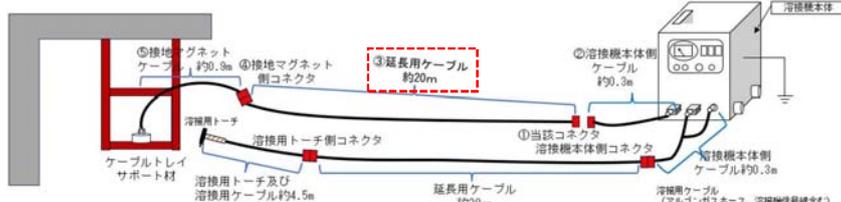
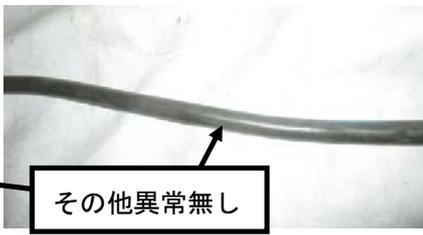
当該接地線のうち、延長用ケーブルの外観点検を実施した結果、当該コネクタ近傍のケーブル被覆が焼損していることを確認した。焼損は当該コネクタカバーから約10cmの範囲で発生しており、当該コネクタカバーで保護されている部分に焼損が見られないことから、外部からの熱により焼損したものであることを確認した。その他の箇所については、ケーブル被覆の焼損や損傷等異常が無いことを確認した。

</div> <p>当該接地線のうち、延長用ケーブルの外観を確認した結果、当該コネクタ近傍のケーブル被覆が焼損していることを確認した。焼損は当該コネクタカバーから約10cmの範囲で発生しており、当該コネクタカバーで保護されている部分に焼損が見られないことから、外部からの熱により焼損したものであることを確認した。その他の箇所については、ケーブル被覆の損傷等異常が無いことを確認した。</p> <div style="text-align: center;">

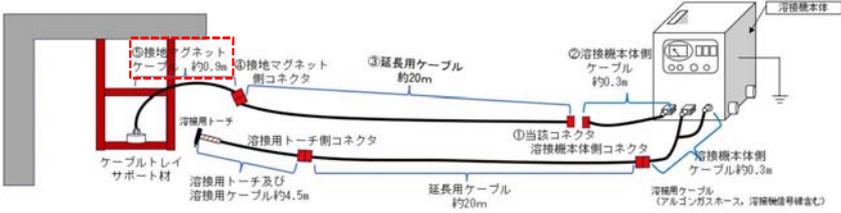
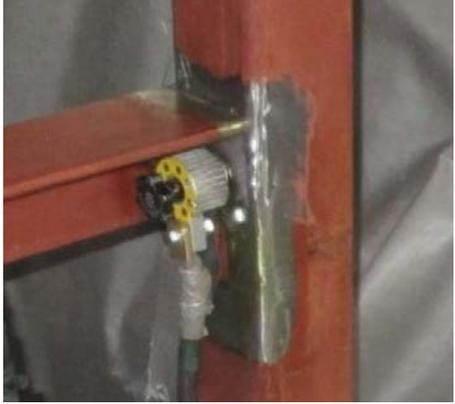
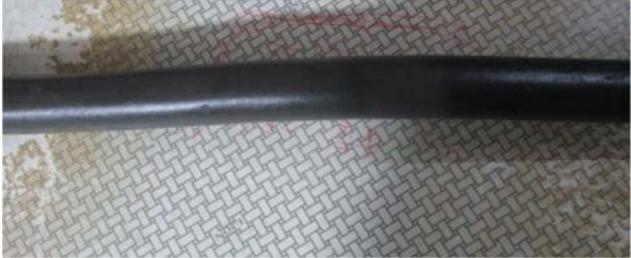
当該接地線のうち、接地マグネット及びケーブルの外観点検を実施した結果、接地マグネット及びケーブル被覆の焼損や損傷等異常が無いことを確認した。

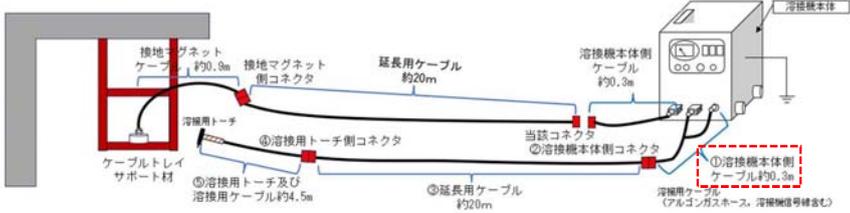
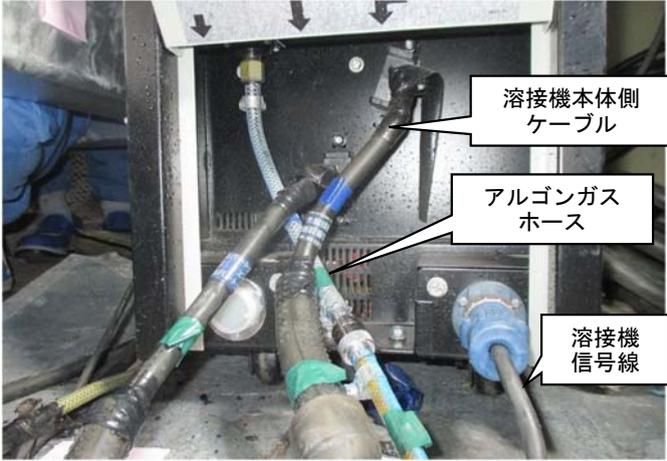
当該溶接用ケーブルのうち、溶接機本体側ケーブル（アルゴンガスホース、溶接機信号線含む）の外観点検を実施した結果、ケーブル被覆の焼損や損傷等異常が無いことを確認した。

<p>当該溶接用ケーブルのうち、溶接機本体側ケーブル（アルゴンガスホース、溶接機信号線含む）の外観を確認した結果、ケーブル被覆の焼損や損傷等異常が無いことを確認した。</p>

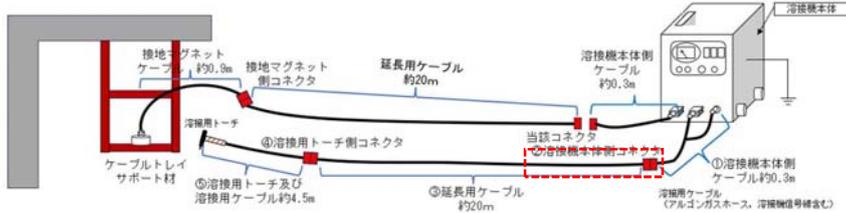
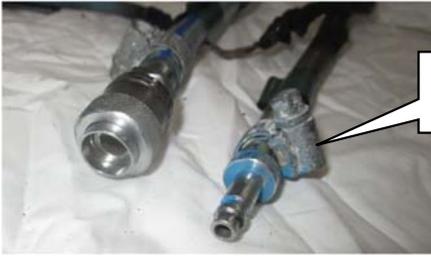
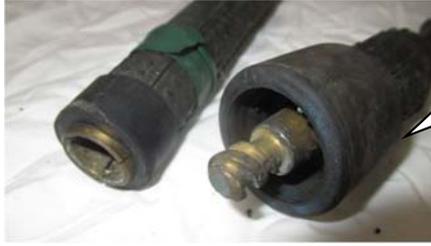
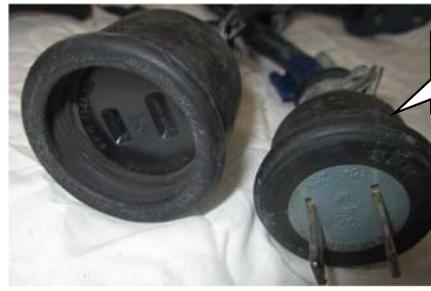
当該溶接用ケーブルのうち、溶接機本体側ケーブルと延長用ケーブルのコネクタの外観点検を実施した結果、焼損や損傷等異常が無いことを確認した。

</div> <p>当該溶接用ケーブルのうち、溶接機本体側ケーブルと延長用ケーブルのコネクタの外観点検を実施した結果、コネクタの焼損や損傷等異常が無いことを確認した。</p> <div style="display: flex; flex-direction: column; gap: 10px;"> <div style="display: flex; align-items: center;">

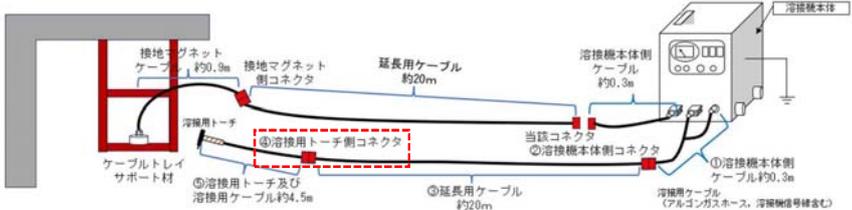
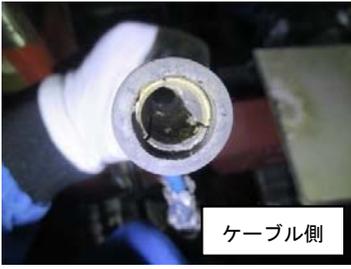
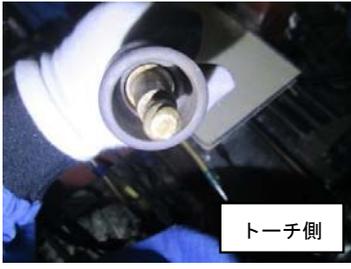
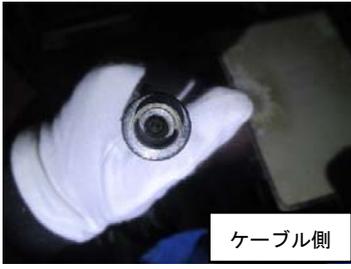
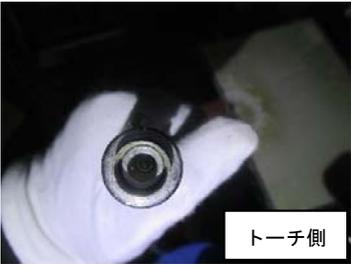
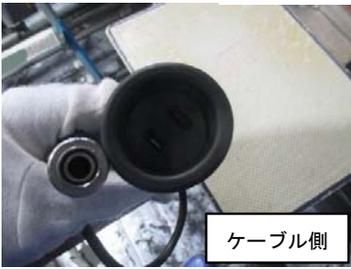
延長用ケーブルと溶接用トーチのコネクタの外観点検を実施した結果、焼損や損傷等異常が無いことを確認した。

<p>延長用ケーブルと溶接用トーチのコネクタの外観点検を実施した結果、焼損や損傷等異常が無いことを確認した。</p> <p>溶接用トーチ側ケーブルコネクタ</p>

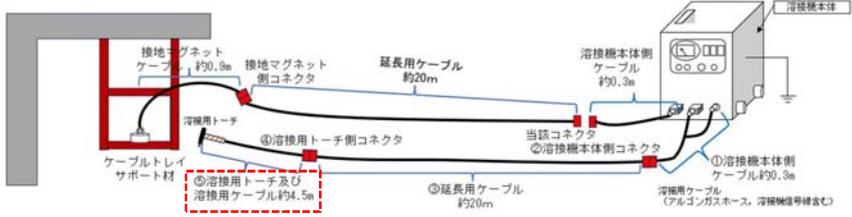
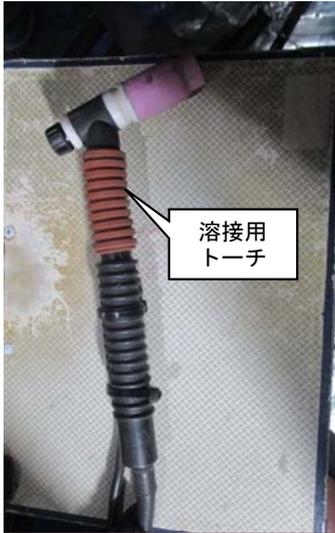
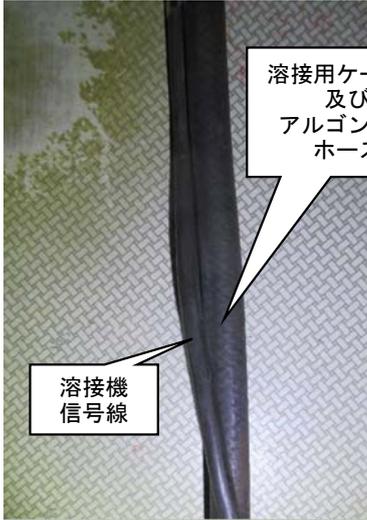
溶接用トーチ及び溶接用ケーブル（アルゴンガスホース、溶接機信号線含む）について外観点検を実施した結果、溶接用トーチの破損、ケーブル被覆の焼損や損傷等異常が無いことを確認した。

<p>溶接用トーチ及び溶接用ケーブル※（アルゴンガスホース、溶接機信号線含む）について外観を確認した結果、溶接トーチの破損、ケーブル被覆の損傷等異常が無いことを確認した。 ※溶接用トーチ手前のケーブルは、溶接用ケーブル及びアルゴンガスホースが1本となる。</p>

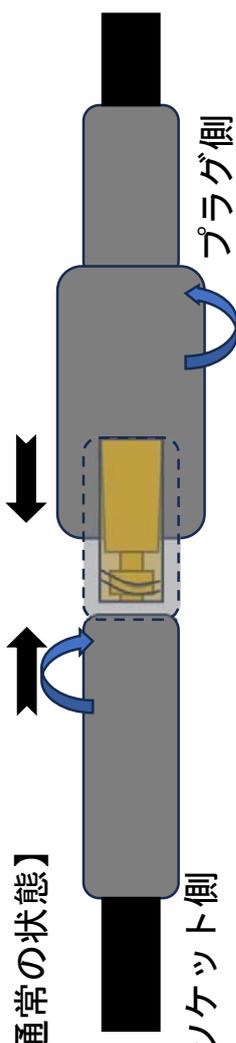
コネクタ接続時はコネクタ（プラグ側）をコネクタ（ソケット側）に差し込んだ後にねじ込む
