東海第二発電所 中央制御室火災を踏まえた再発防止対策及び
安全管理の徹底について
(最終報告)

中央制御室火災を踏まえた再発防止対策及び安全管理の徹底について
(最終報告)

2025年8月8日
日本原子力発電株式会社

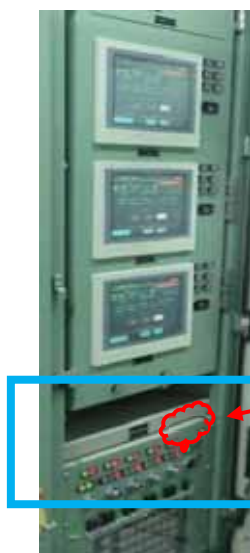
当該制御盤外観（外扉内）

隙間から炎（こぶし大）及び発煙を確認した箇所

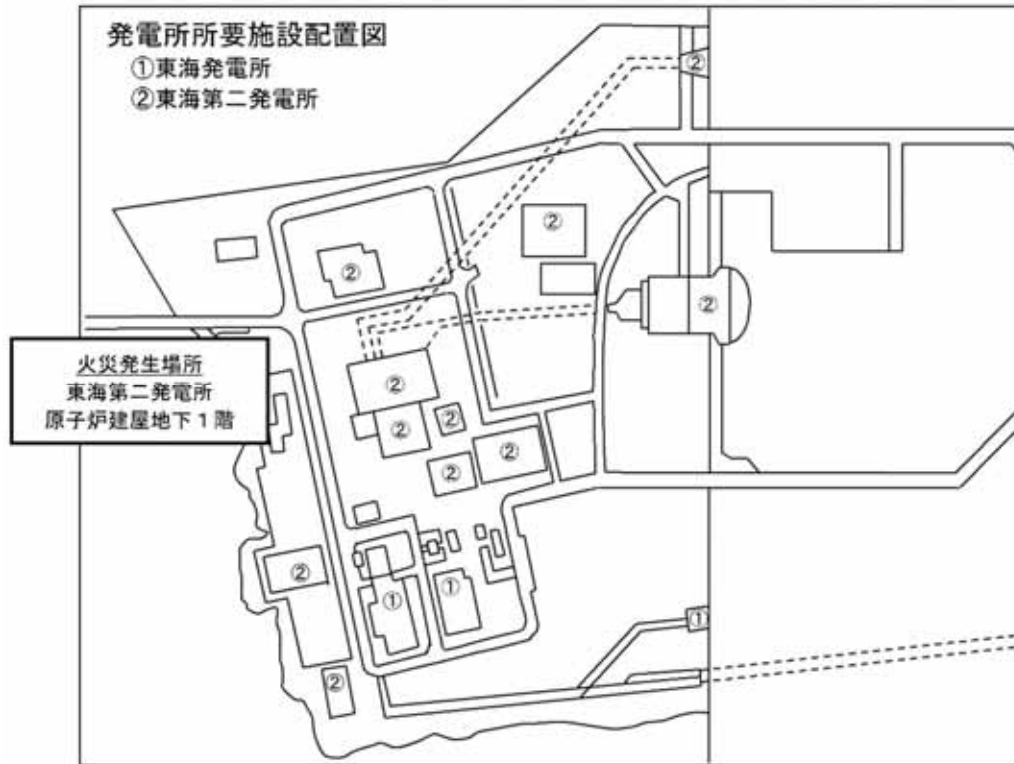
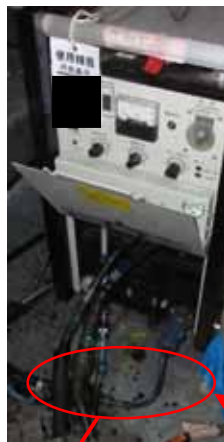
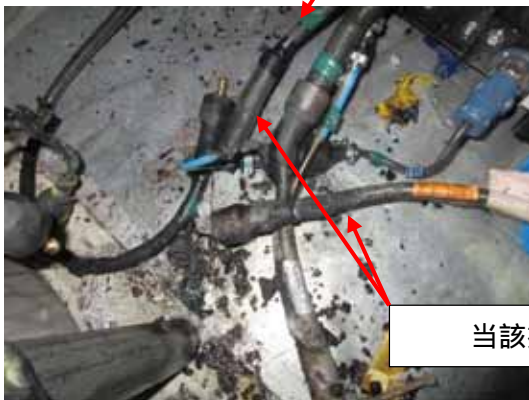
当該接地線

当該接地線のうち、延長用ケーブルの外観点検を実施した結果、当該コネクタ近傍のケーブル被覆が焼損していることを確認した。焼損は当該コネクタカバーから約10cmの範囲で発生しており、当該コネクタカバーで保護されている部分に焼損が見られないことから、外部からの熱により焼損したものであることを確認した。その他の箇所については、ケーブル被覆の焼損や損傷等異常が無いことを確認した。

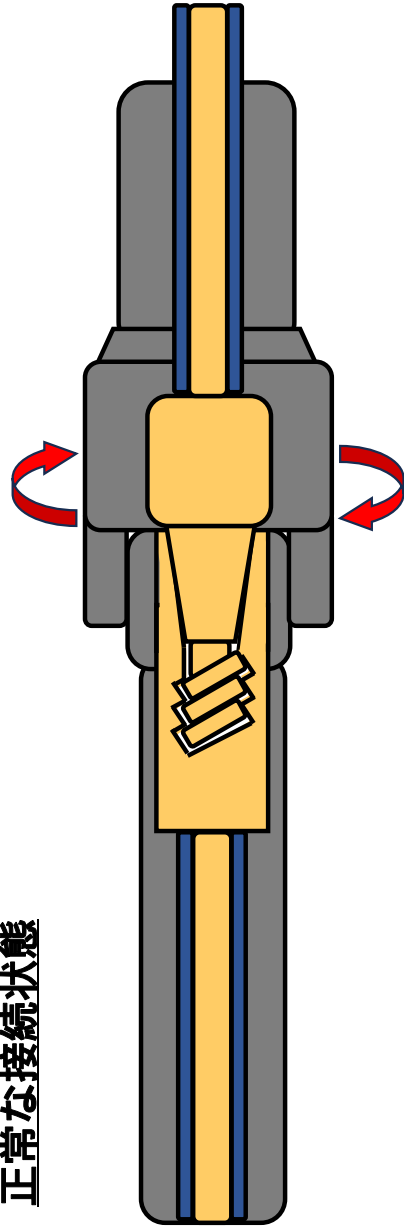
正常な接続状態

ゴム製の保護カバーを軽く握ってねじ込んだ場合、保護カバーのみが空回りしコネクタ導通部は回転しない場合があることが分かった。このため、コネクタのプラグ側ネジ部がソケット側ネジ部に接触しない接続不足の状態のままとなった。

ゴム製の保護カバーを強く握ってねじ込んだ場合、コネクタ導通部も一緒に回転し空回りが発生せずねじ込まれることを確認した。
