事故・故障等発生報告書

東 総 発 第 7 5 号  
令和 7 年 1 2 月 2 6 日

| 件                      名 | 東海発電所・東海第二発電所<br>原子力館電源盤内における焦げ跡の確認について (第 2 報) |

## 東海発電所・東海第二発電所 原子力館電源盤内における焦げ跡の確認について

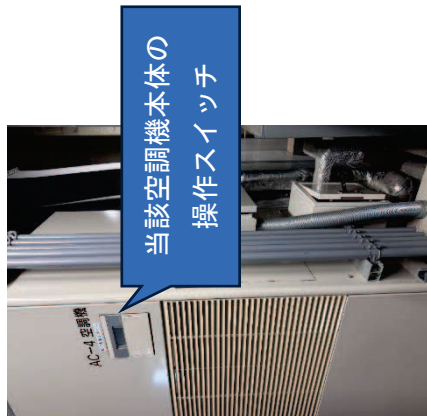
①遠方操作盤（執務室）

11月20日朝、原子力館に勤務する協力会社社員Bが執務室に設置されている遠方操作盤<sup>※4</sup>より当該空調機を起動<sup>※5</sup>した。同日夕方、原子力館閉館に伴い、協力会社社員Bは遠方操作盤より当該空調機を停止しようとしたところ、停止できなかったため、空調機械室に移動し当該空調機本体の操作スイッチにより停止させた。この際、異音・異臭等の異常は確認されていない。

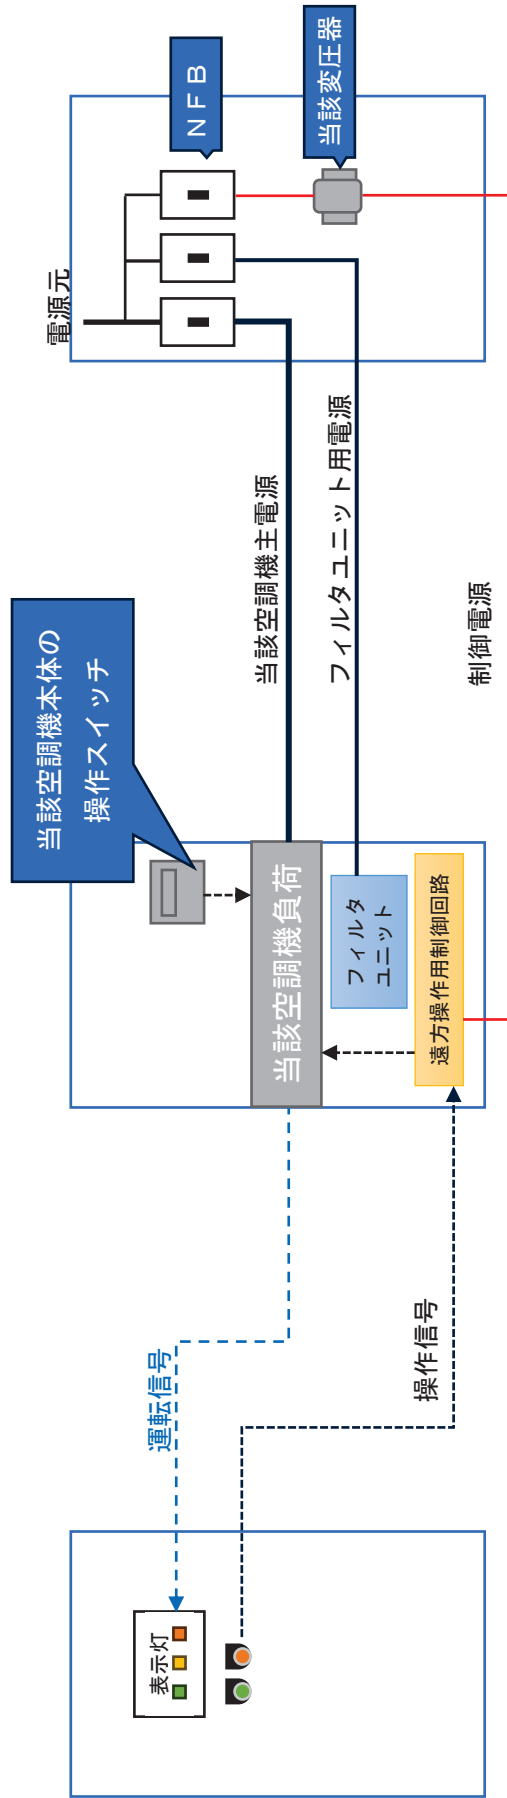
③当該空調機電源盤（空調機械室）

東海発電所は廃止措置中、東海第二発電所は第25回定期事業者検査中のところ、2024年11月21日10時28分頃、東海発電所・東海第二発電所 原子力館展示ホール用の空調機AC-4（以下、「当該空調機」という）が設置されている空調機械室（非管理区域）において、当該空調機の電源盤内の確認を行っていた協力会社社員Aより、当該空調機電源盤内の変圧器に焦げ跡と焦げ臭いにおいを確認<sup>※1</sup>した旨、当社監視所に連絡があった。連絡を受けた当社監視所は10時31分に公設消防へ119番通報（覚知時刻10時31分）した。また、自衛消防隊は10時38分に出動した。

※2：当該空調機電源盤内に溶融跡、発煙跡、すす、異臭があることから燃焼現象があったと判断。
