## 事故・故障等発生報告書

東総発第89号  
令和8年1月23日

## 東海発電所・東海第二発電所 原子力館電源盤内における発煙の確認について

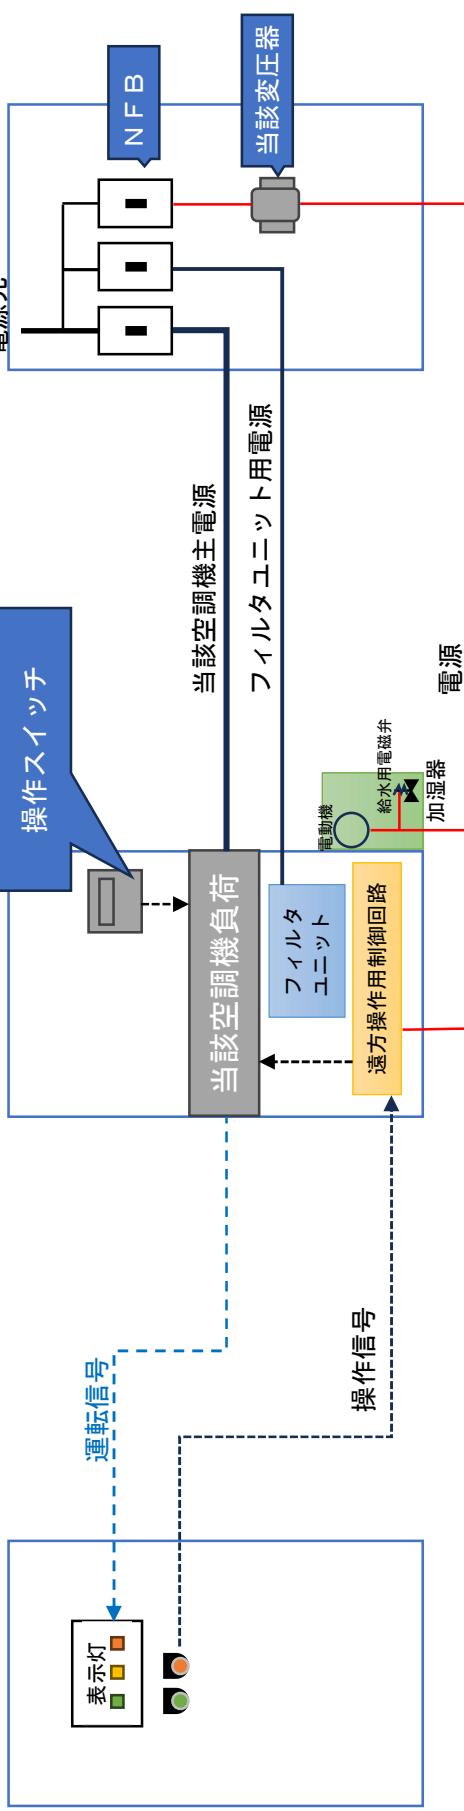
<p>当該変圧器下部</p> </div> </div> <p>外観目視点検をしたところ、当該変圧器本体及び当該変圧器に接続する近傍のケーブルの一部に、すすの付着や変色、溶融跡等を確認した。 また、その他の構成機器には焼損等の異常がないことを確認した。このことから、発煙は当該変圧器の一次側口出線付近から発生した可能性がある。</p>
備考	—
