原子力所在地域首長懇談会ご説明資料

原子力館電源盤内における発煙の確認について

2026年2月12日

日本原子力発電株式会社

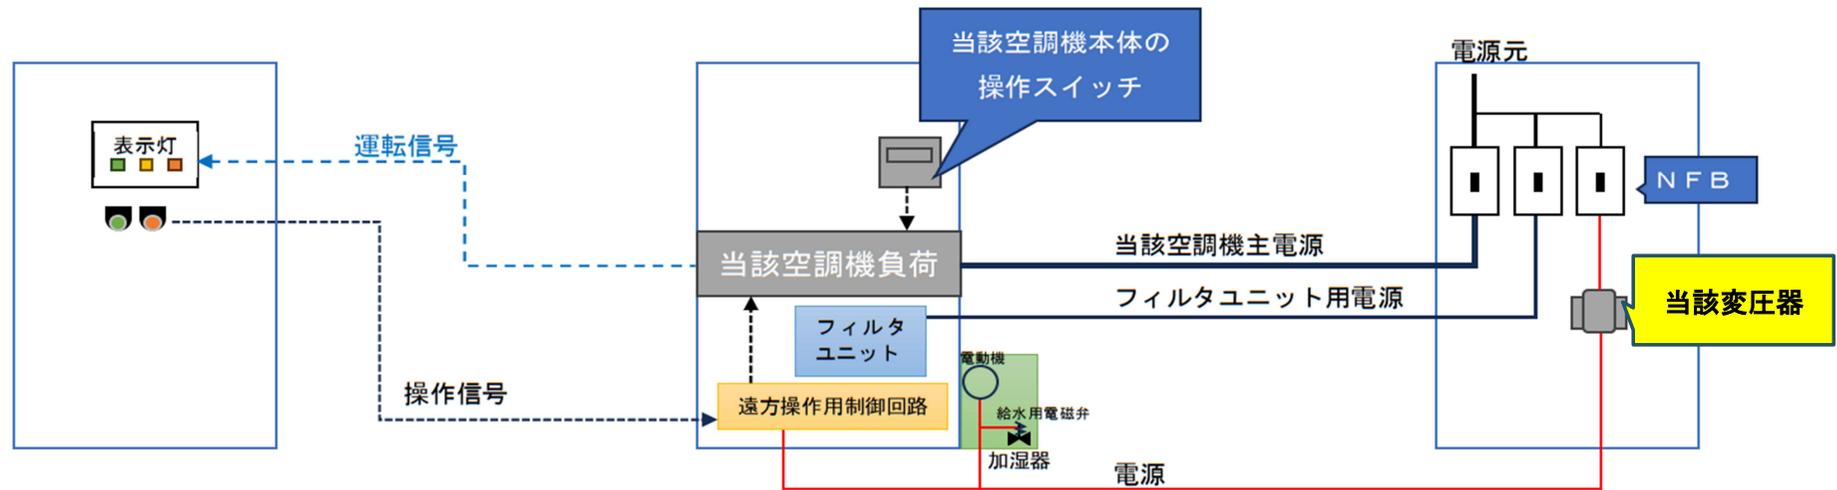
③当該空調機電源盤（空調機械室）

当該変圧器より発煙を確認

当該変圧器

当該空調機電源盤内は、NFB、ケーブル、端子台、表示灯用ヒューズ、表示灯用変圧器、当該変圧器で構成されている。これらについて、外観目視点検を行い、当該変圧器本体及び当該変圧器に接続する近傍のケーブルの一部にすずの付着や変色、溶融跡等を確認。

特に当該変圧器本体下部の変色や溶融跡及び当該変圧器下部の一次側出力端子部及びこれに接続する変圧器内接続ケーブル（以下、「口出線」という）の断線や脱落を確認した。

また、その他の構成機器には焼損等の異常がないことを確認した。このことから、発煙は当該変圧器の口出線付近から発生した可能性がある。その後、当該変圧器の絶縁抵抗測定を行ったところ、二次側巻線抵抗は基準値内だが、一次側巻線抵抗が測定不能であった。
