事故・故障等発生報告書

発 生 年 月 日	令和8年2月18日(水)
発 生 場 所	原子力科学研究所 配水場(非管理区域)
件 名	原子力科学研究所 配水場における火災発生について(第1報)
状 況 原 因 対 策 環 境 へ の 影 響 等	別紙のとおり

原子力科学研究所配水場における火災発生について（第1報）

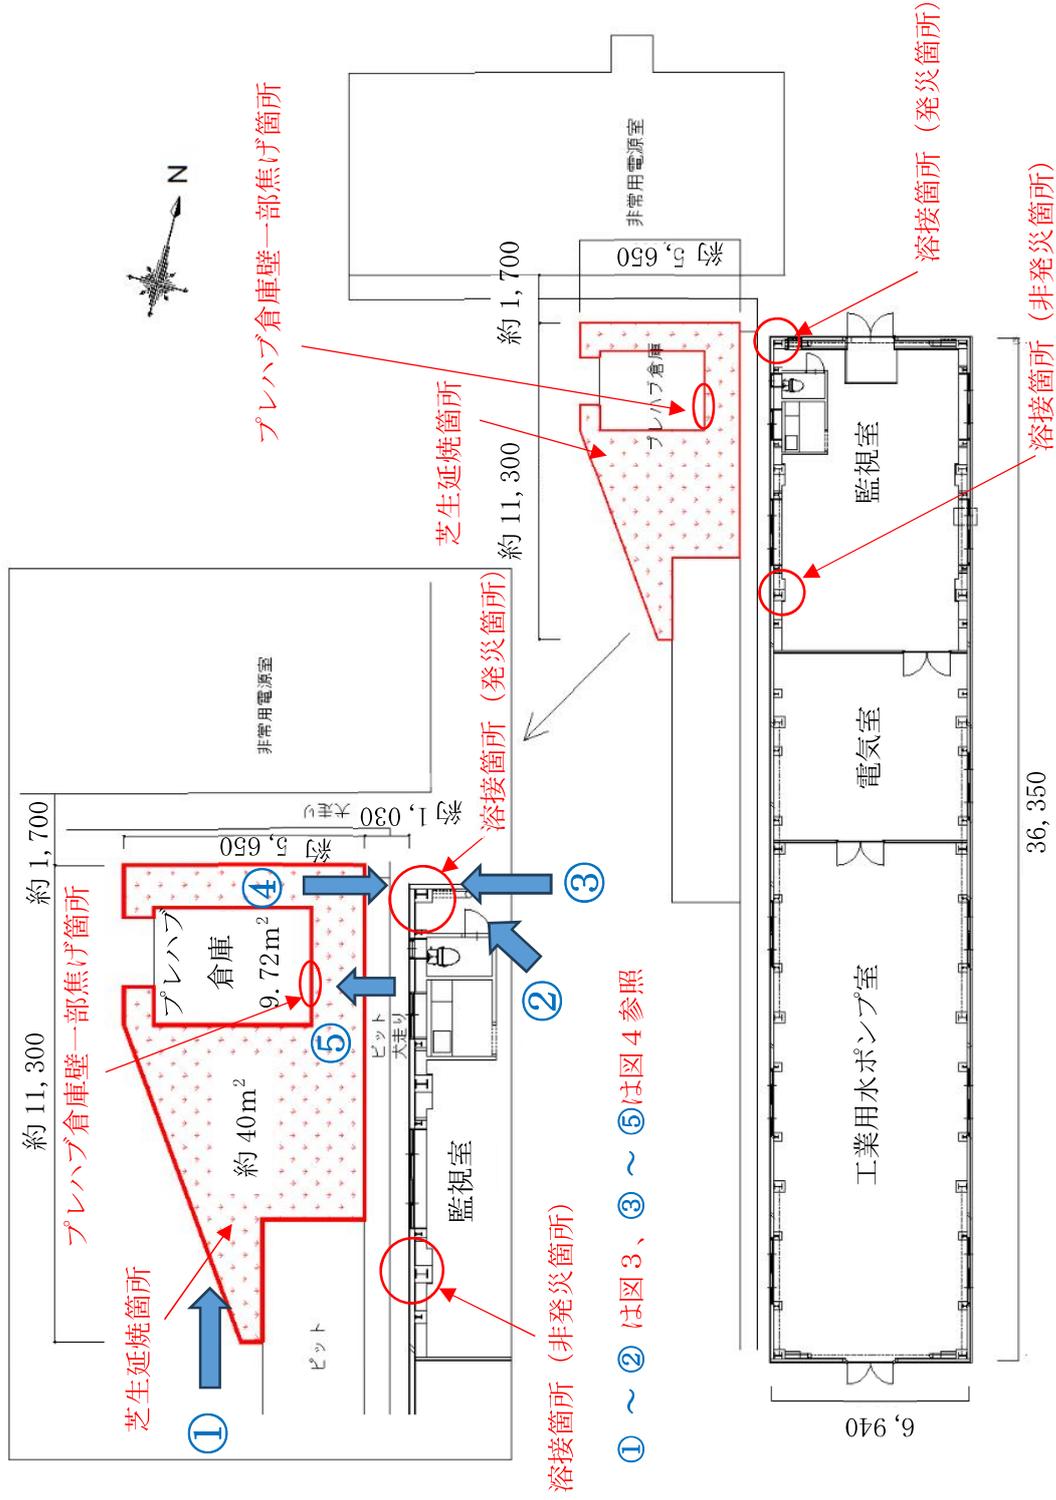
図2 配水場の配置図

令和8年2月18日（水）13時10分頃、午後の工事を開始した。当時の現場配置は、現場代理人1名、溶接者2名、監視員1名、溶接補助者1名、検査者1名の計6名（全て請負企業関係者）である。当時は2箇所溶接作業を行っていた。このうち発災箇所と思われる場所において、溶接者1名が配水場の鉄骨補強材を当該建家の柱に取り付けるため、監視員1名立会のもと溶接作業を実施していた。溶接作業中は、周囲に火花が飛び散らないよう、建家内部はスパッタシートで可燃物を養生し、外側には散水した合板を設置して、監視員が溶接箇所周辺への延焼の有無を確認していた。13時20分頃、溶接作業が終了し、監視員は周囲の確認を行ったが延焼は認められなかったため、建家内に移動し別作業の準備を行っていたところ13時30分頃焦げ臭さを感じた。そのため、外部を確認した際、屋外の芝生が延焼していることに気付いた。その後、請負企業関係者6名が初期消火（ABC粉末消火器、水バケツ及び水道ホースによる放水）を開始した（図2、3、4参照）。

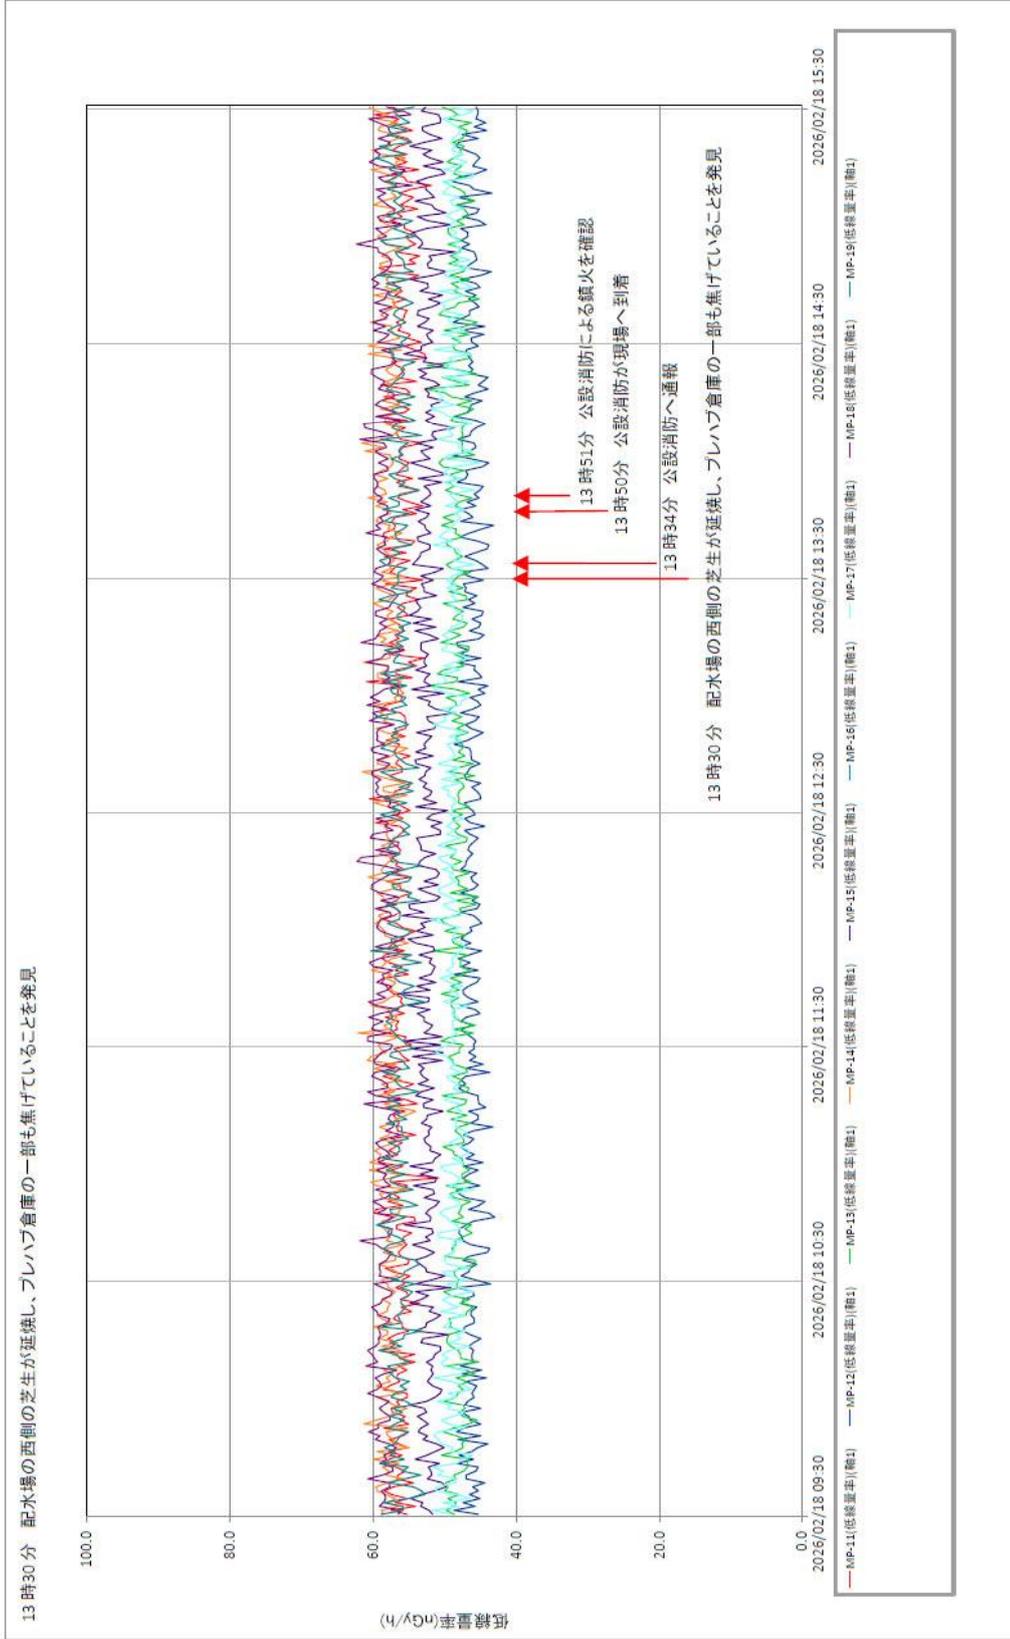
図 6 A モニタリングポストの線量率の時系列グラフ

本事象に伴う人的災害の発生及び周辺環境への影響はなく、モニタリングポストの指示値にも変動はなかった（図6 AおよびB）。
