事故・故障等発生報告書

令08原機(科)027
令和8年5月26日

発 生 年 月 日	令和8年2月18日(水)
発 生 場 所	原子力科学研究所 配水場(非管理区域)
件 名	原子力科学研究所 配水場における火災発生について(第2報)
状 況 原 因 対 策 環 境 へ の 影 響 等	別紙のとおり

原子力科学研究所配水場における火災発生について（第2報）

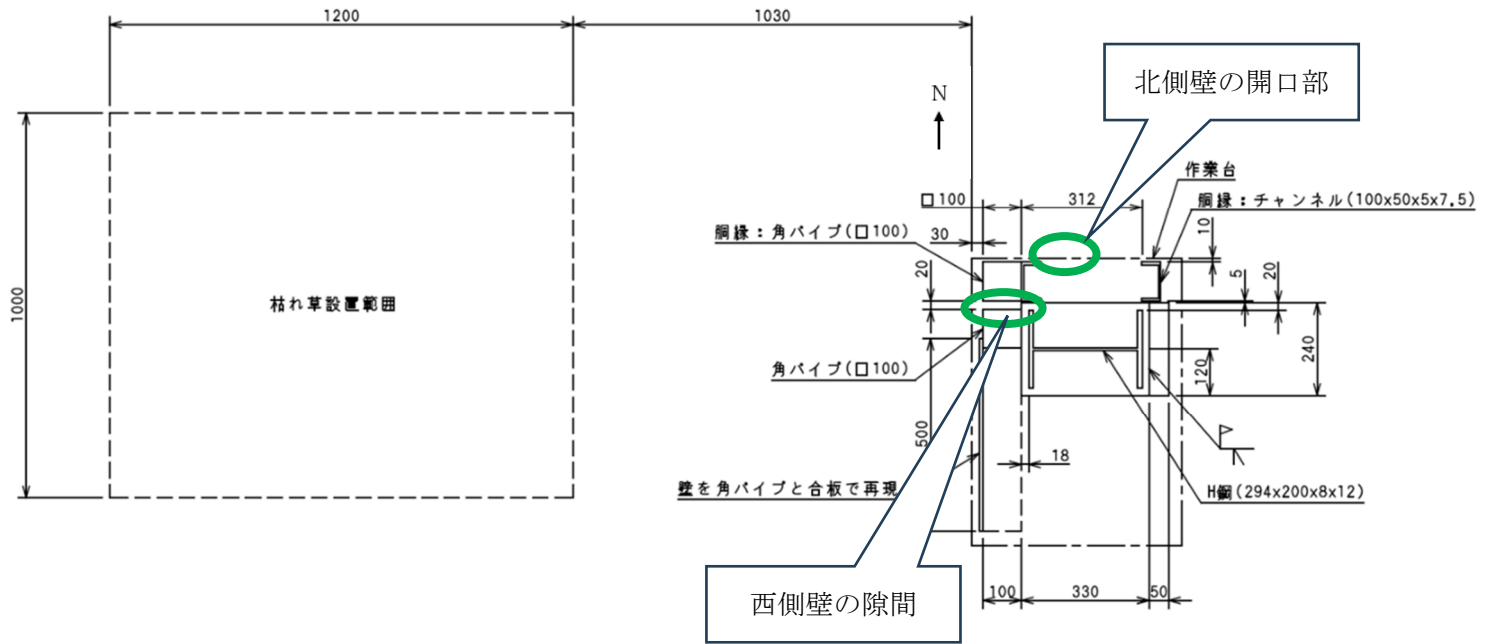
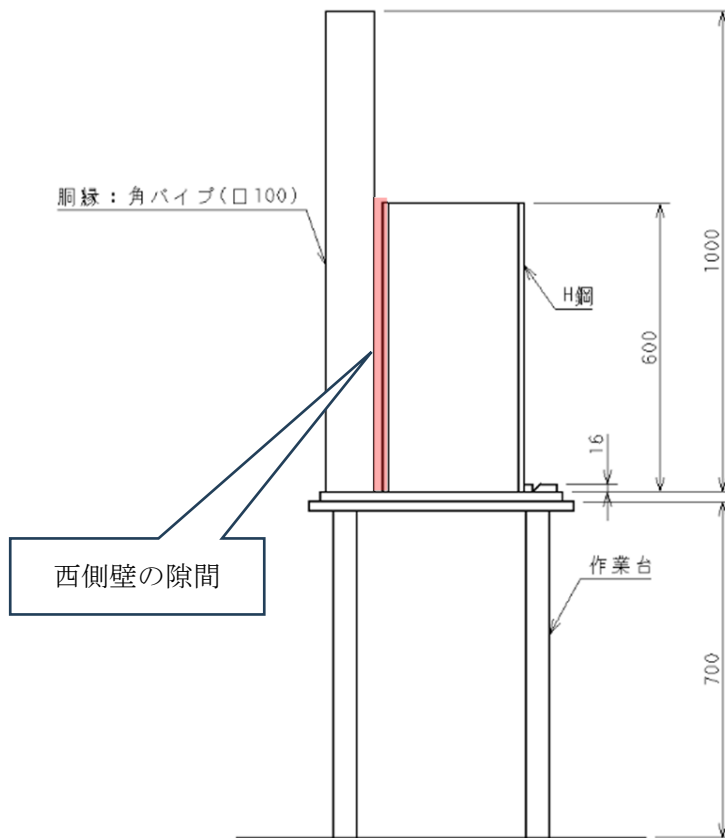
図7 模擬体詳細図

当時の溶接火花の再現性を確認するため、令和8年2月27日（金）に請負企業関係者への聴き取りをもとに模擬体を製作し現場状況を模擬（図7、8参照）して発災当時と同じMAG溶接機（図8参照）及び同仕様の溶接ワイヤを使用して溶接作業を行う再現試験を実施した。

模擬体詳細図（平面図）

模擬体詳細図（西側）

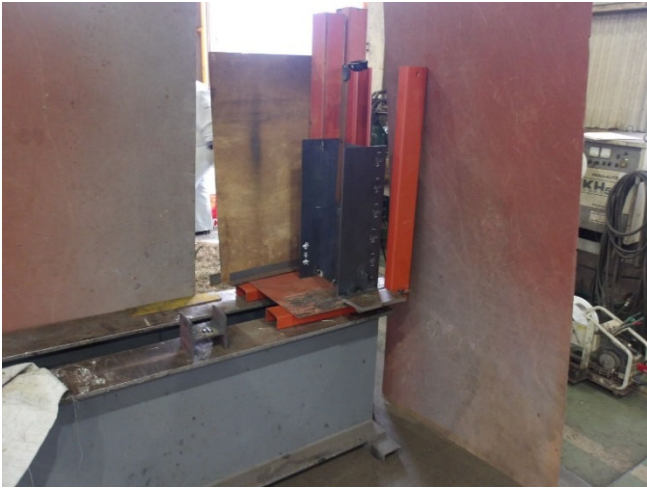
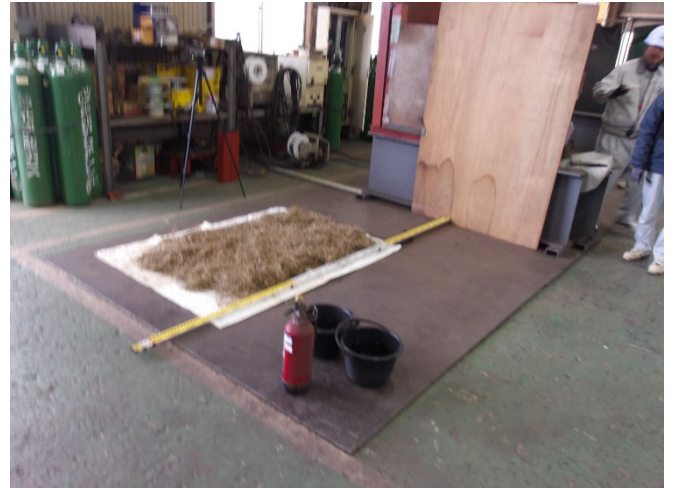
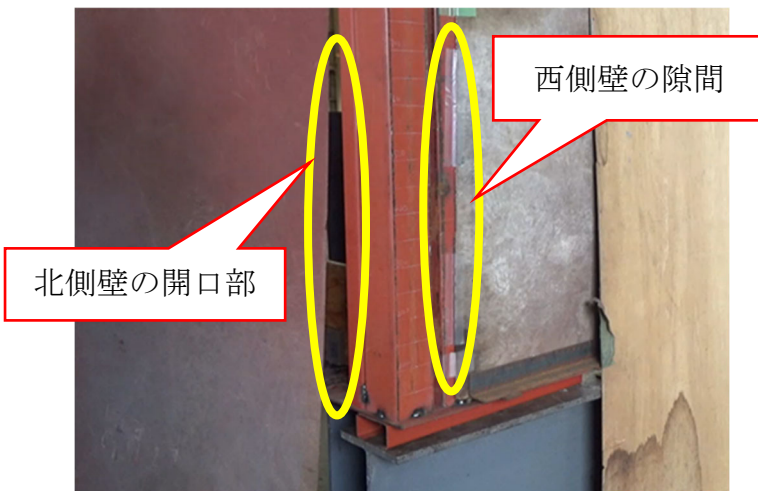
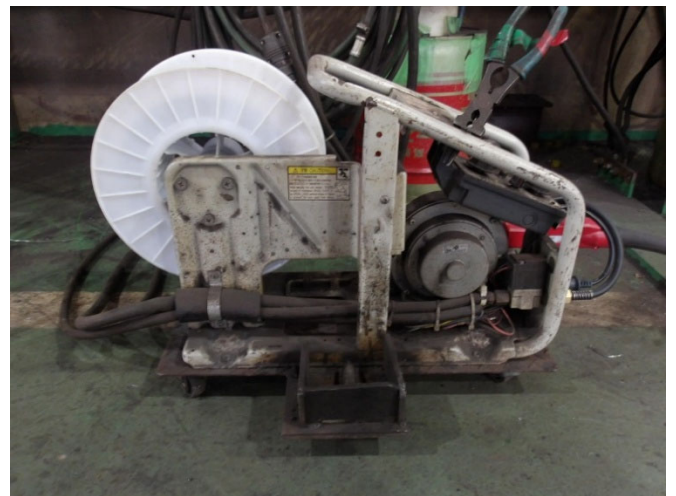
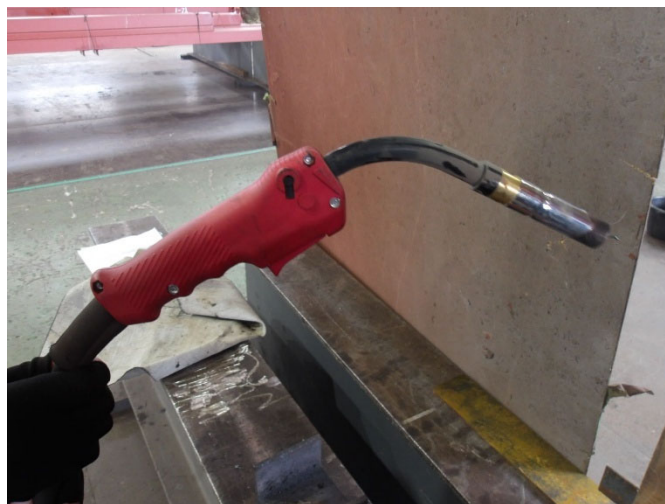
図8 模擬体及びMAG 溶接機写真

模擬体屋内側写真

模擬体屋外側写真

模擬体隙間及び開口部写真

MAG 溶接機（ワイヤ送給装置）写真

MAG 溶接機（トーチ）写真

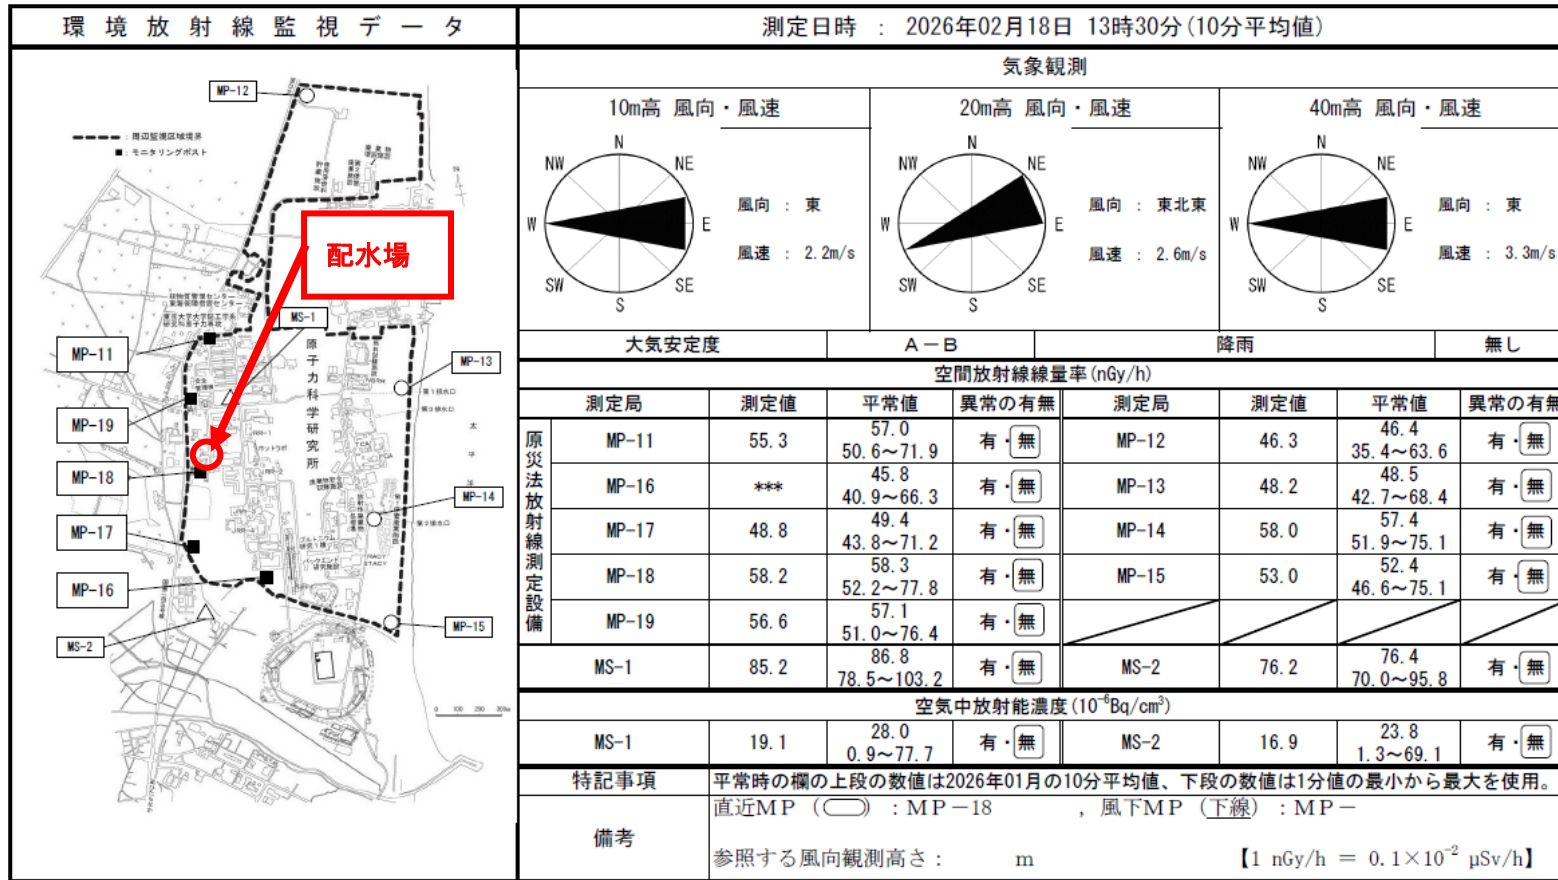
図13B 環境放射線監視データ (モニタリングポストの位置と風向きを示す)

本事象に伴う人的災害の発生及び周辺環境への影響はなく、モニタリングポストの指示値にも変動はなかった（図13AおよびB）。

測定地点を示す図は、令和5年2月22日現在版
