# お知らせ

平成23年3月28日  
日本原子力発電株式会社

## 東北地方太平洋沖地震後の東海第二発電所の状況について (3月28日現在の状況)

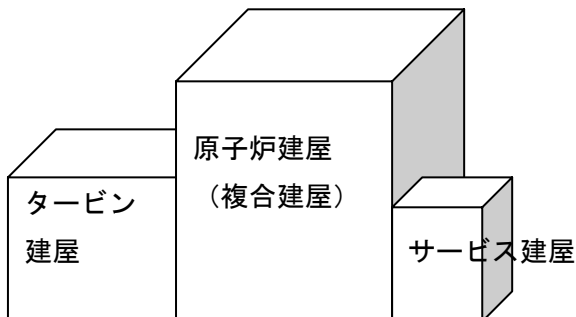
建屋配置図

3月11日21時50分頃、複合建屋1階のバッテリー室（非管理区域）に、床ドレンファンネル\*<sup>2</sup>よりの漏えい水が確認されました。バッテリー\*<sup>3</sup>保護のため直ちに漏えい水を排出することが必要と判断し、漏えい水の放射能測定を行い、汚染のないことを確認した上で、非常用ディーゼル発電機室屋上（非管理区域）に排水しました。

その後、原子炉が冷温停止状態に移行し安定した後に、漏えい水の流入経路を調査していたところ、バッテリー室（非管理区域）の床ドレンファンネルの溢水についてはサービス建屋実験室サンプ（管理区域）からの水によるものと特定しました。また、漏えい水のサンプルについて、放射能分析を実施した結果、トリチウム、コバルト58ならびにコバルト60が検出されましたが、いずれも微量であり、周辺監視区域外の水中濃度限度の約四千分の1\*<sup>4</sup>の線量でした。以上の結果から、本事象による環境への影響はありません。
