## 事故・故障等発生報告書

| 発 生 場 所 | 原子力科学研究所 タンデム加速器建家（管理区域） |
| 件 名 | タンデム加速器建家における焦げ跡の発見について（第 2 報） |

## タンデム加速器建家における焦げ跡の発見について（第2報）

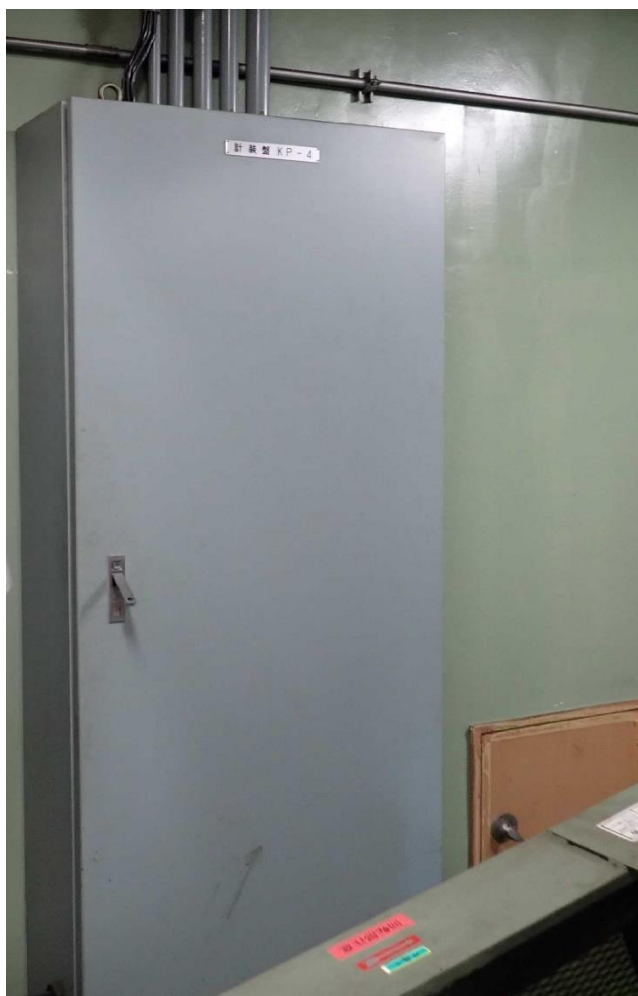
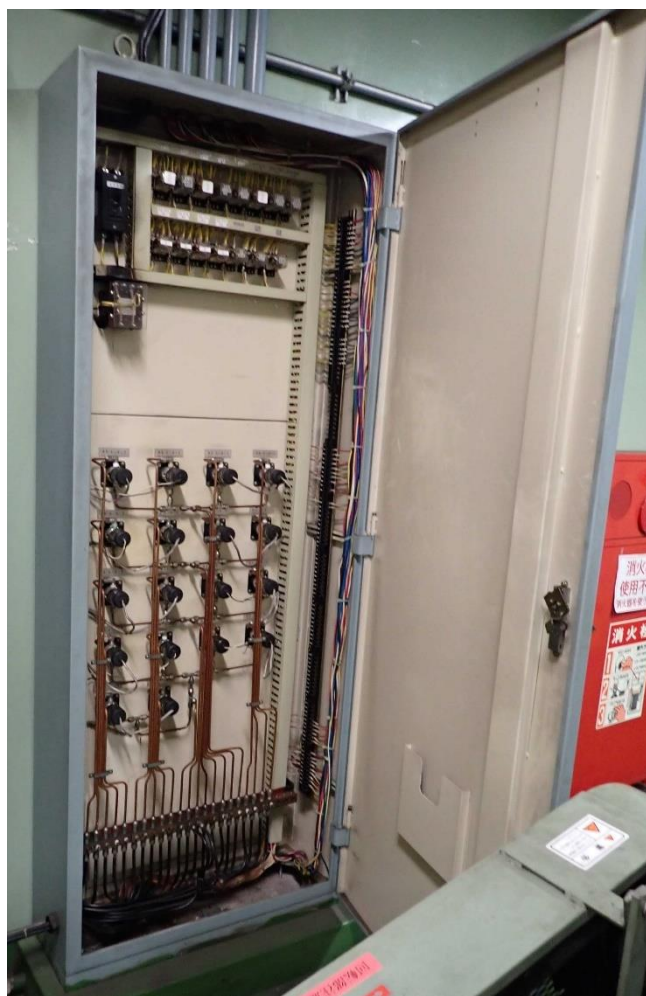
図3 計装盤 (KP-4) の外観

計装盤（KP-4）は、管理区域の換気空調を行う上で必要となる出入口ダンパ等の開閉制御、給気の温度調節などを行うものである。焦げ跡を確認した変圧器は、計装盤内に設置されており、交流200Vの電源を交流23Vに変換し、空調機の加熱コイルに蒸気を通気する電動弁に電源を供給している。計装盤（KP-4）の外観を図3に、焦げ跡を確認した変圧器の設置状況を図4に、換気空調設備システム系統概念図を図5に、主な機器の仕様を表1に示す。

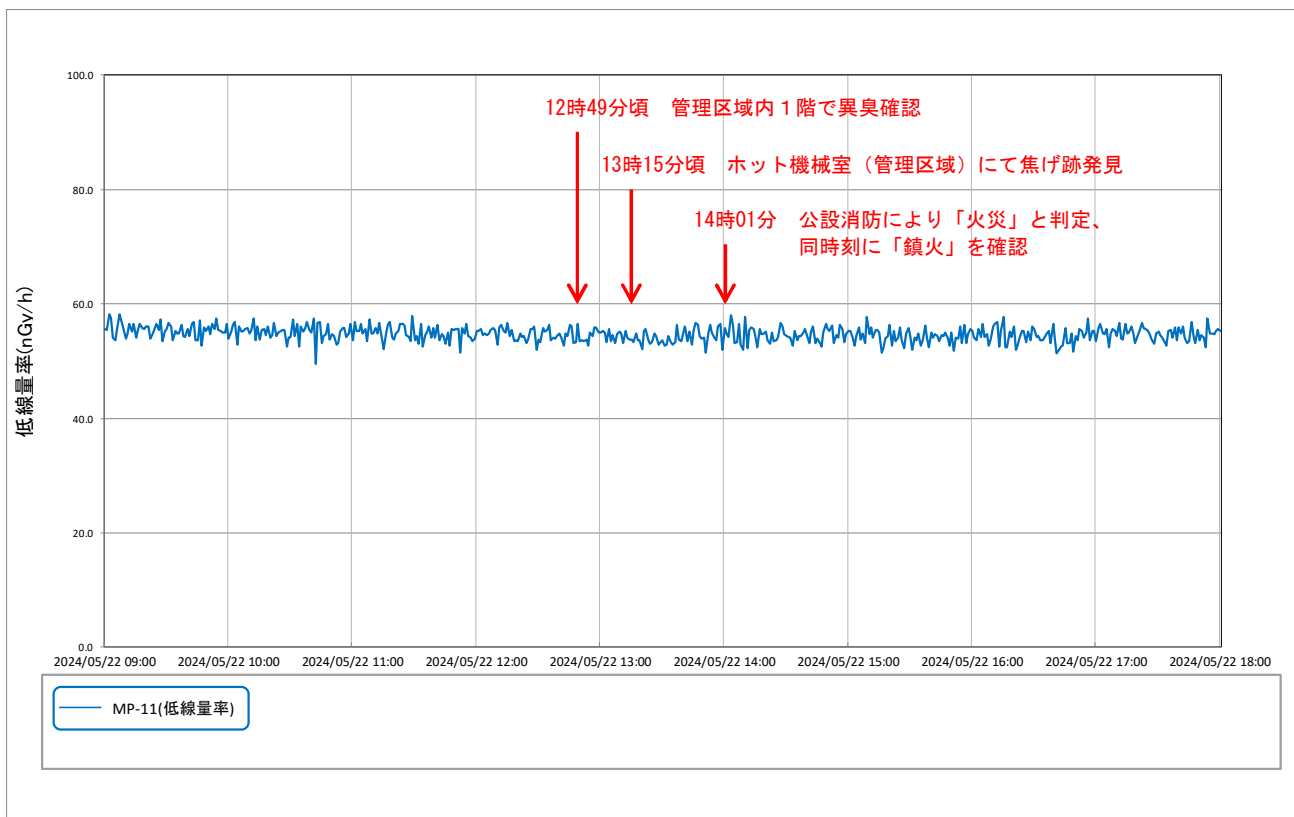
図6 モニタリングポスト（図1のMP-11）の線量率の時系列グラフ

本事象に伴う放射性物質の漏えい、周辺環境への影響及び人的災害はなかった（図 6）。

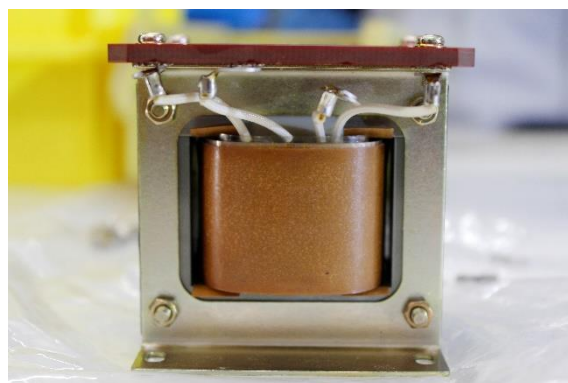
図8 当該変圧器の同型品（一次端子側）

| 調査対象 | | 調査結果 | |
|---|---|---|---|
| 焦げ跡を<br>確認した<br>変圧器 | 分解前の調査 | <ul style="list-style-type: none"><li>・当該変圧器の分解前の状態を図 7、図 9 に、同型の正常な変圧器を図 8、図 10 に示す。</li><li>・巻線周辺の絶縁紙は炭化し、一部剥離した状態であった。</li><li>・一次側及び二次側の口出し線の被覆に炭化が認められ、テストにより各端子間の導通試験を行った結果、一次側 200V 端子において、配線の断線が確認された。このことから、配線が断線したことにより当該変圧器の電源が遮断され、焼損が停止したものと推定される。</li></ul> | |
