事故・故障等発生報告書

積水メディカル株式会社における放射性同位元素の管理区域外への漏えいについて
(第1報)

2022年8月15日
積水メディカル株式会社
創薬支援センター

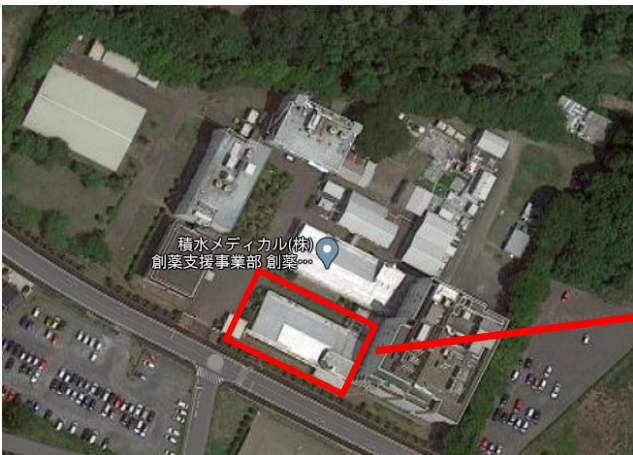
創薬支援センター 全体写真

第一実験棟（添付 1-1 参照）の床下（管理区域外）

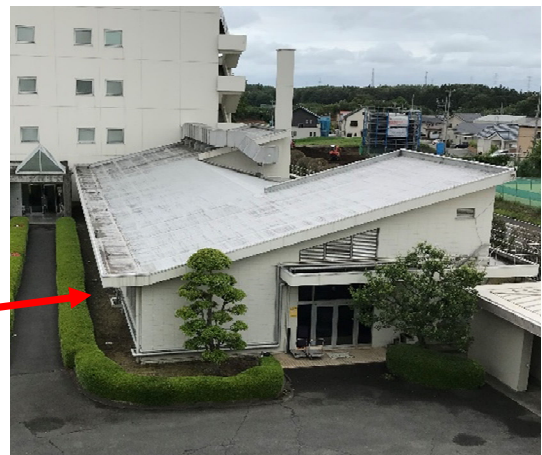
第一実験棟外観写真

創薬支援センターでは、築 50 年以上経つ第一実験棟（RI 使用施設）について、使用施設の廃止を目的に解体計画を進めている。使用施設の RI 除染作業工程において、第一実験棟の床下に位置する RI 排水管に、破断又は脱落箇所（A、B、2 箇所、添付 1-2 参照）を確認した。当該 RI 排水管は管理区域外に位置するため、RI 排水の管理区域外への漏えいの可能性が疑われた。第一実験棟の床下は、基礎コンクリート等で舗装されておらず土壌となっていた。そこで、破断又は脱落箇所付近の土壌について汚染検査を実施した結果、B 付近の土壌から検出限界値（自然界に存在する放射能に変動要素を考慮した数値）以上の放射能が検出された。
