事故・故障等発生報告書

| 件 名 | 東海第二発電所 原子炉建屋 2 階北東側<br>天井照明安定器の焦げ跡の確認について (第 2 報) |

## 東海第二発電所 原子炉建屋2階北東側天井照明安定器の焦げ跡の確認について

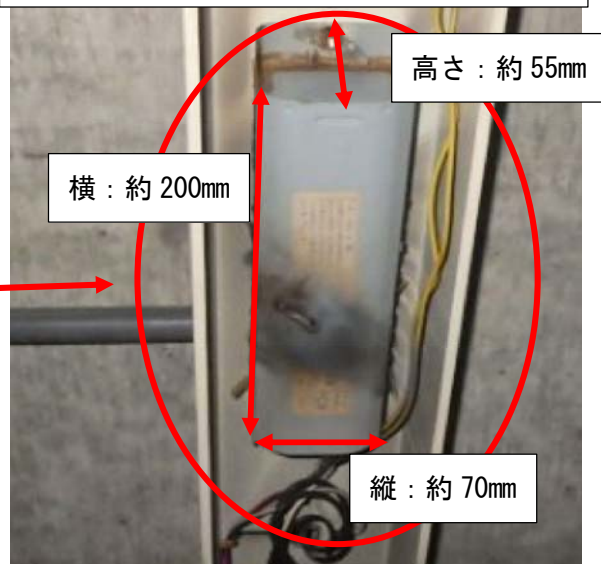
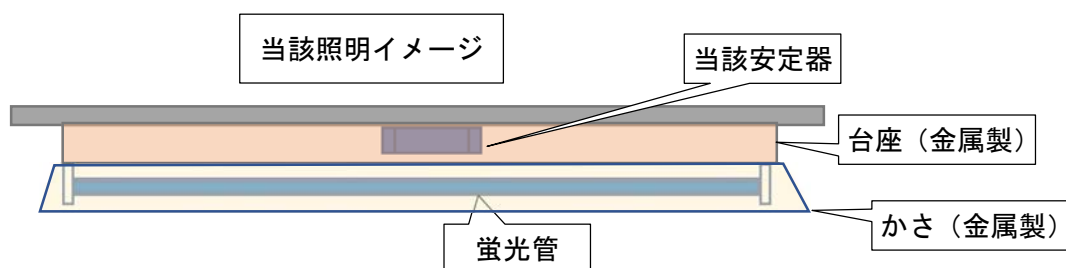
当該安定器寸法  
横：約 200mm，縦：約 70mm，高さ：約 55mm

- ・当該安定器表面に直径約4mmの開孔が2か所あることを確認した。
  - ・この2か所の開孔間の外筒カバーが剥離しているとともに、当該箇所周囲が黒く変色していることを確認した。
  - ・その他の箇所については、当該安定器に接続するケーブル類を含め有意な破損、変形、亀裂等の異常がないことを確認した。
- これらの結果から、当該安定器の一部について発熱、熔融した可能性がある。

サーマルプロテクタの作動不良により，巻線の温度上昇が継続し，それにより絶縁の劣化が促進され短絡（レアショート）箇所が拡大し，異常発熱した。この状態が継続することにより巻線の絶縁材が全体的に変色した。また，その熱によりサーマルプロテクタ及びその端子部が変色，熔融し，内部からの熔融物により当該安定器に焦げ跡及び開孔が発生した。

- ・当該安定器は，長期使用に伴う経年劣化により内部巻線が発熱し，これを保護するサーマルプロテクタが作動し照明への通電を遮断していた。この作動が繰り返されサーマルプロテクタに不具合が発生し作動不良になったことにより，当該安定器内部の巻線が異常発熱し，熔融，焦げ跡の発生に至ったものと推定する。
