事故・故障等発生報告書

発生年月日	令和4年12月6日(火)
発生場所	東海第二発電所 屋外敷地内駐車場(屋外 非管理区域)
件名	東海第二発電所 屋外照明コンセントからの発煙について(第2報)
状況 原因 対策 環境への影響等	別紙のとおり

東海第二発電所 屋外照明コンセントからの発煙について

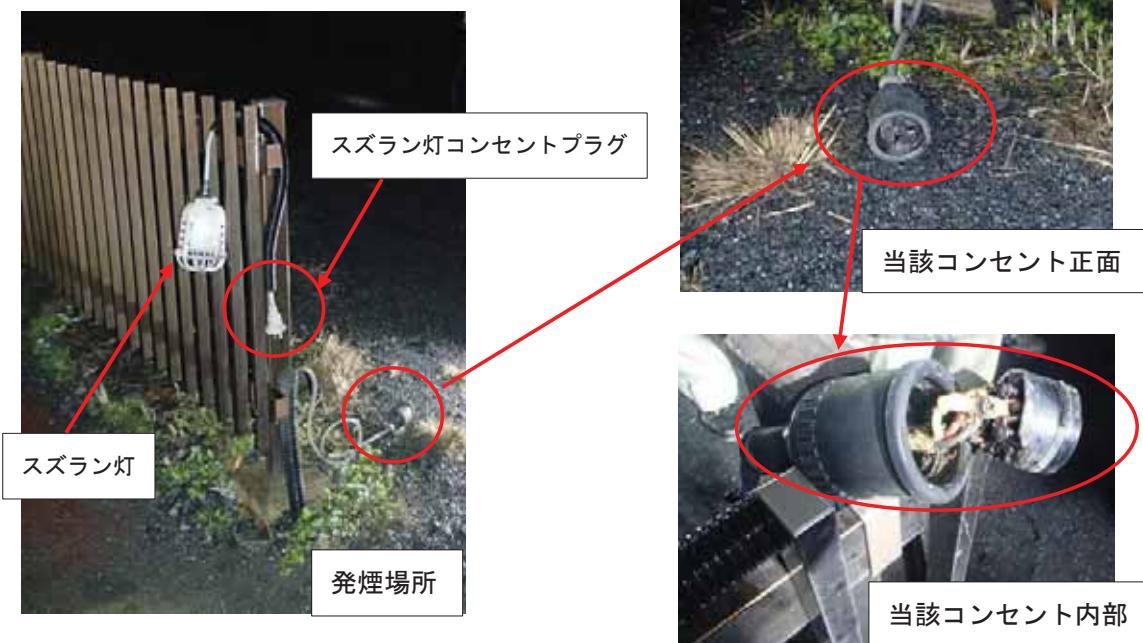
事象発生箇所 屋外敷地内駐車場
(屋外 非管理区域)

東海第二発電所は第25回定期事業者検査中のところ、2022年12月6日16時49分頃、屋外敷地内駐車場（屋外 非管理区域）の仮設照明（以下、「スズラン灯※¹」という）コンセントから煙が発生していることを協力会社社員が確認し、その状況を協力会社警備員に連絡した。これを受け当社監視所は公設消防に119番通報（覚知時刻16時50分）した。なお、自衛消防隊は17時05分に出動した。

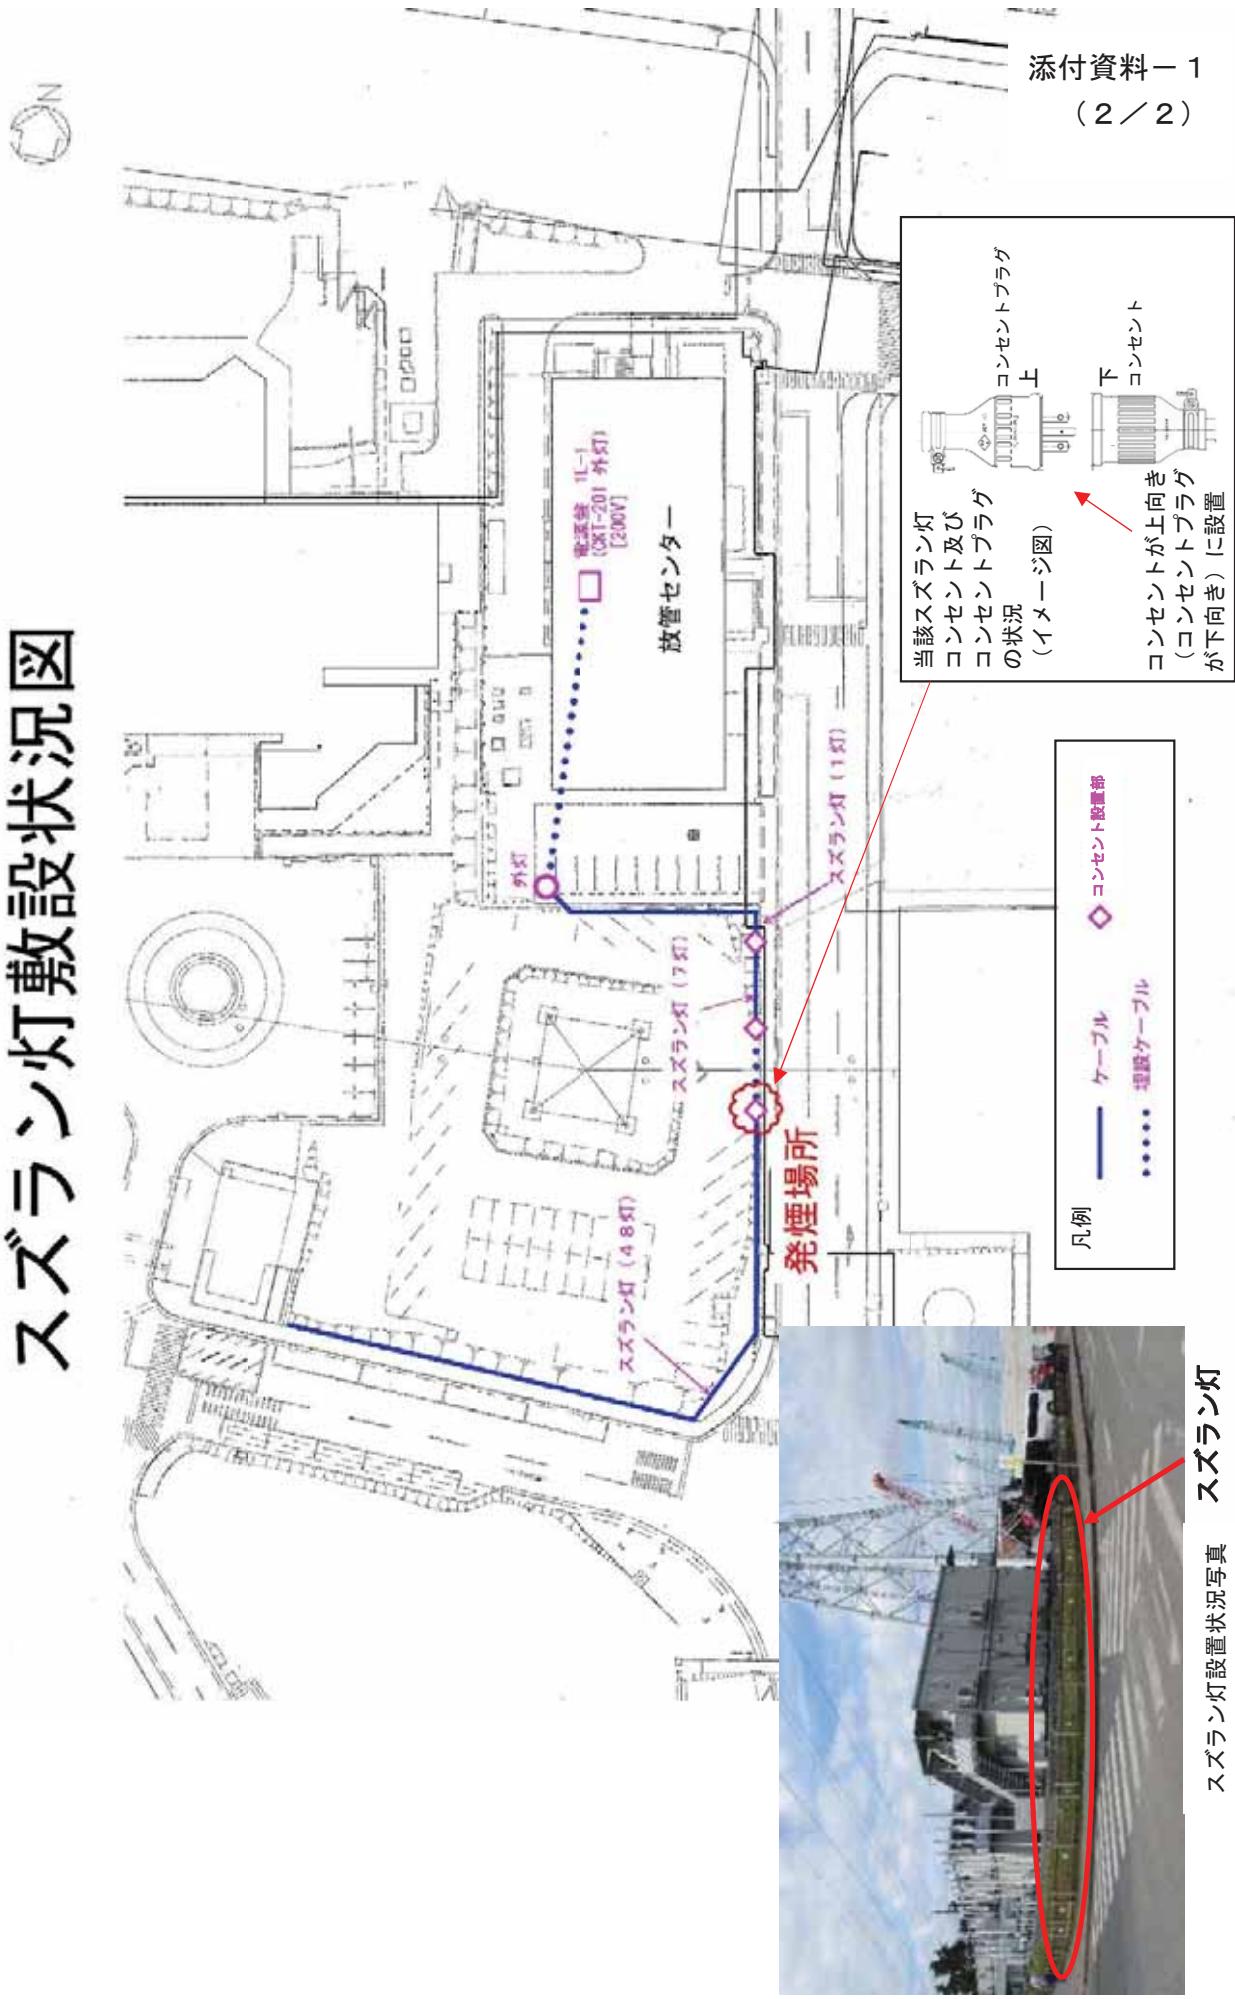
スズラン灯敷設状況図

- ・当該スズラン灯コンセント内部に水分があった。
- ・当該スズラン灯コンセントがメーカー推奨の設置方法とは逆向きの上向き（コンセントプラグが下向き）に設置されており、水分がコンセント内に入りやすい状態となっていた。
- ・当該スズラン灯及び当該スズラン灯コンセントは、2022年2月に設置したものであった。
- ・当該スズラン灯は発煙が確認された際、点灯中であった。
- ・当該スズラン灯は、当社社員が16時56分にコンセントプラグを引き抜いたことで消灯した。この後、当該社員があらためて発煙の有無を確認したところ発煙が収まっていた。

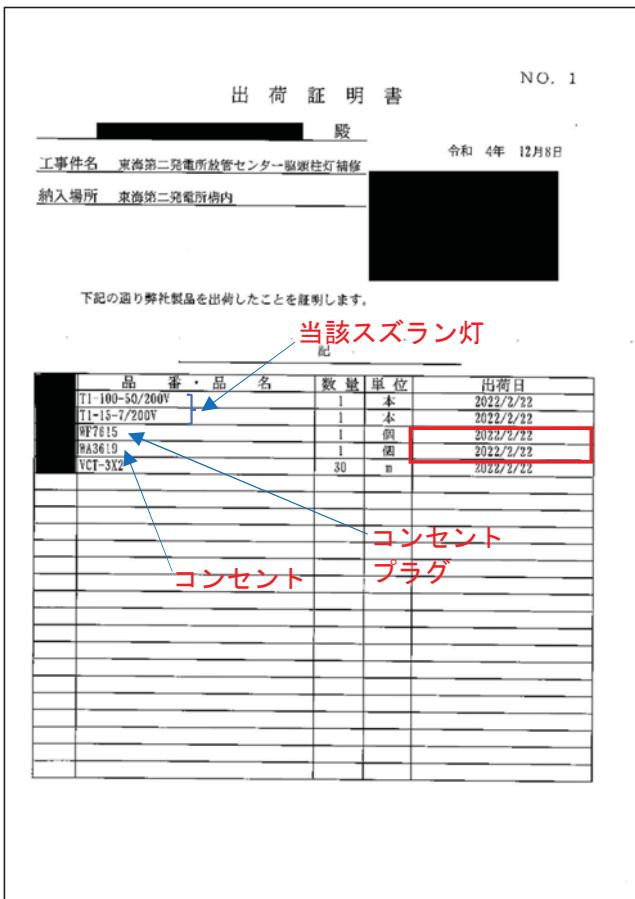
製造不良																									
目的	製造不良によるコンセント不良が発煙の要因となるかを確認する。																								
点検日	2022年12月7日																								
確認内容	コンセントの設置時期及びその後の使用実績を確認する。																								
確認結果	<p>当該スズラン灯及び当該スズラン灯コンセントは2022年2月（当該スズラン灯及び当該スズラン灯コンセントに使用されている材料の出荷証明書にて確認）に設置し、以降約10か月間の使用実績があり、この間に異常は確認されなかった。</p> <p>

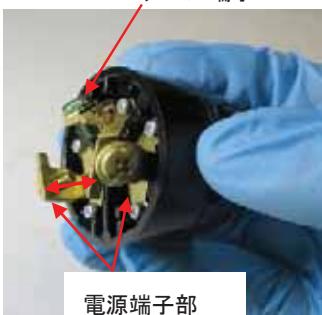
コンセント内部の異物・水分の混入（2／2）	
目的	コンセント内部の異物・水分が発煙の要因となるかを確認する。
点検日	2022年12月6日，7日
確認内容	コンセント内部の異物・水分の混入状況を目視で確認する。
確認結果	<p>【コンセント内部の状況】</p> <p>今回の発煙事象で発生したと思われるコンセント内部部品（ケース部）の炭化物、土・砂を除去後にケース部を確認したところ、主に電源端子部相間附近に熱による変形を確認した。</p> <p>このことから、当該部の土・砂及び水分により電気回路が形成され発熱し発煙に至った可能性があると推定した。</p>

<p>外側に熱による変形は無かった (一部ひびを確認)</p> <p>【当該品内部（ケース部）部品の外側】</p>

<p>【当該品内部（ケース部）部品の内側】</p>

<p>アース端子</p> <p>電源端子部</p> <p>【健全品の内部構造】</p>
備考

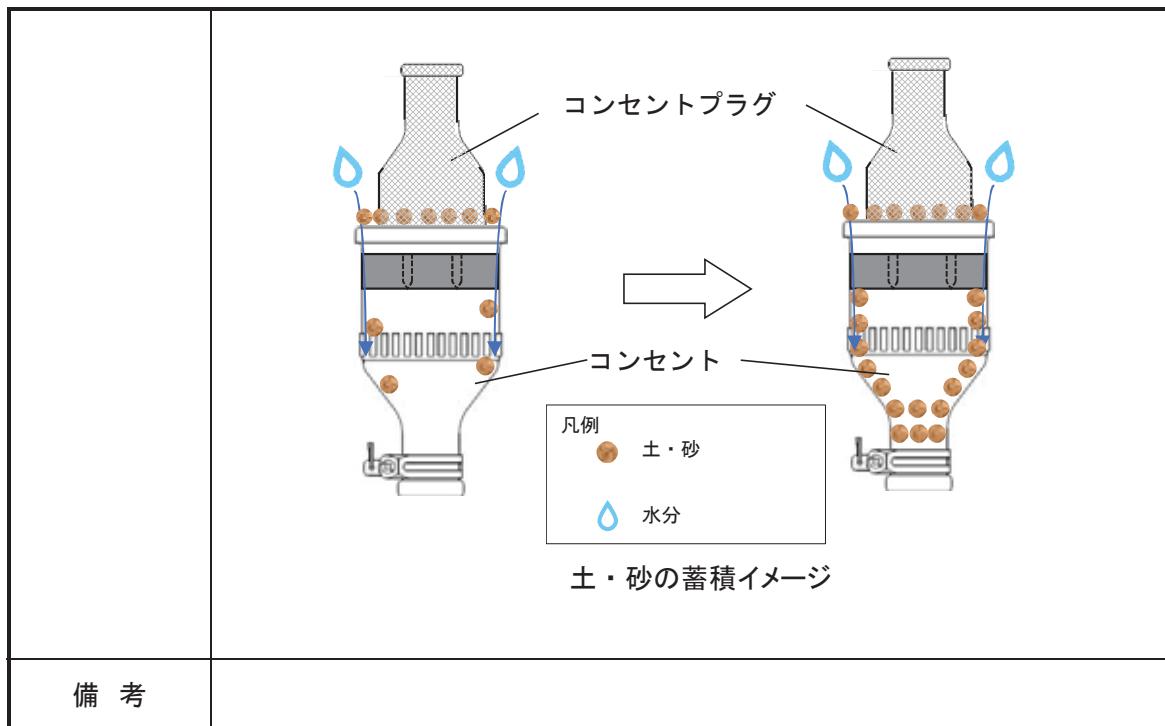
事象発生のメカニズム

カバー内全体に土・砂が付いている状態

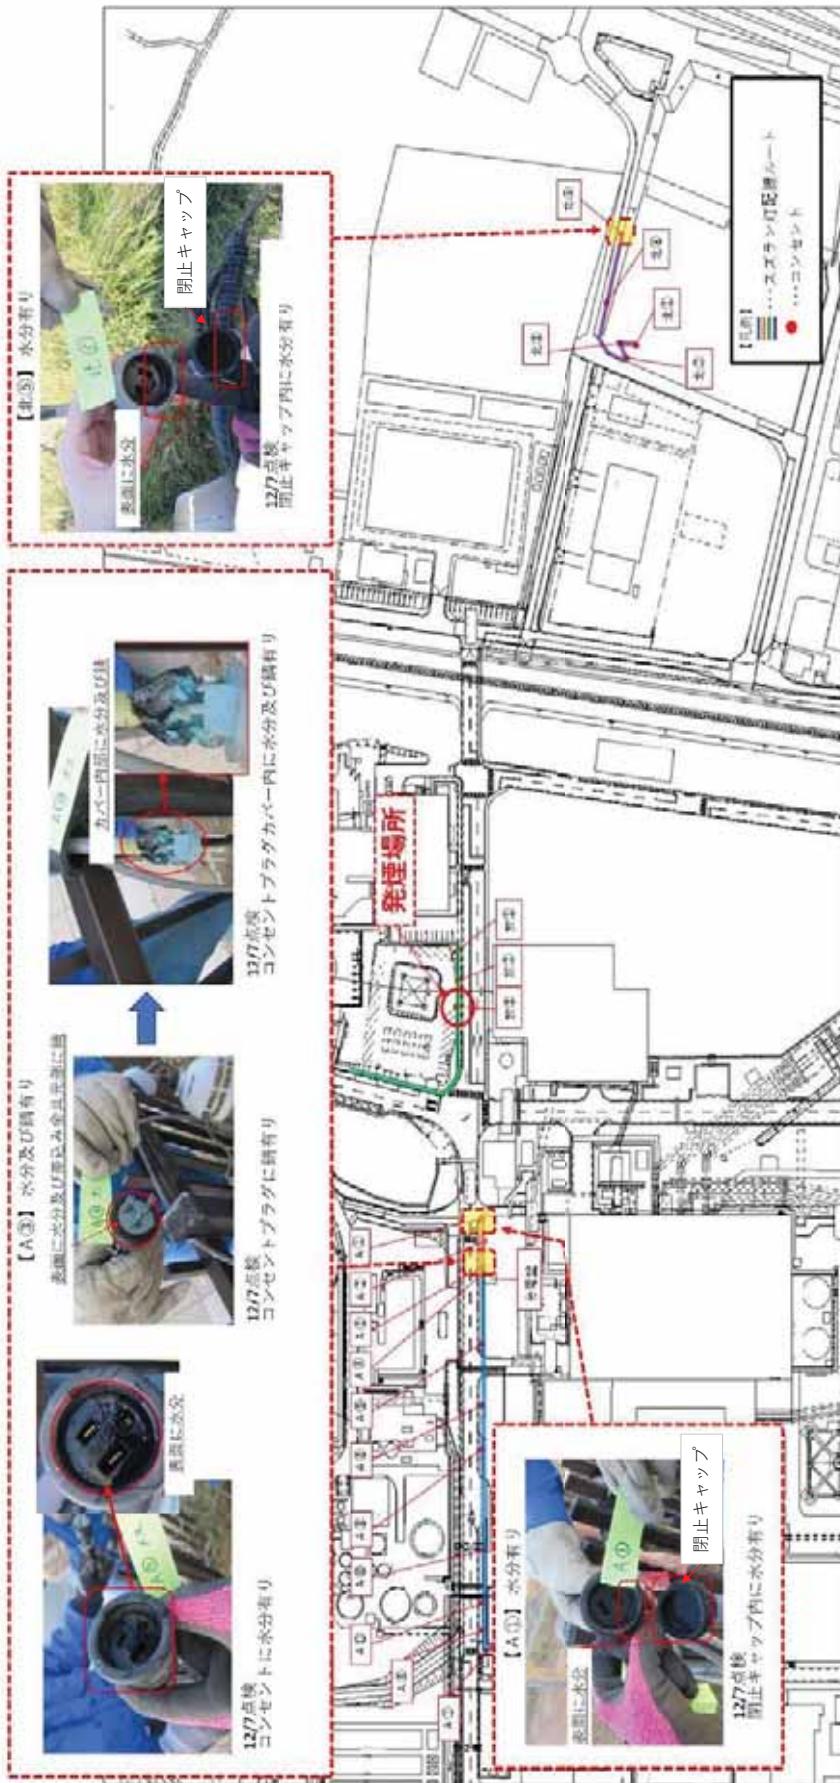
スズラン灯コンセント点検結果(2/2)

※：コンセントプラグと接続しておらず、閉止キャップを取付けた状態
