事故・故障等発生報告書

発 生 年 月 日	事象確認日：令和 6 年 2 月 2 日（金） 火災判断日：令和 6 年 2 月 5 日（月）
発 生 場 所	東海第二発電所 原子炉建屋（管理区域）
件 名	東海第二発電所 原子炉建屋 2 階北西側 天井部電線管付近の火花及び焦げ跡らしきものの確認について（第 2 報）
状 況 原 因 対 策 環境への影響等	別紙のとおり

2024年12月25日
日本原子力発電株式会社

東海第二発電所 原子炉建屋2階北西側
天井部電線管付近の火花及び焦げ跡らしきものの確認について

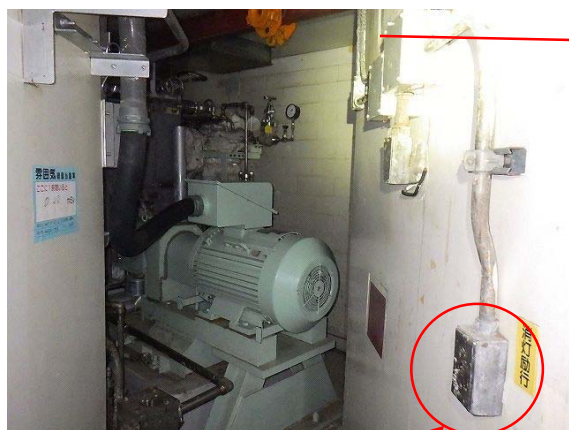
事象発生箇所

東海第二発電所 原子炉建屋 2階北西側（管理区域）
原子炉冷却材浄化系ポンプ（A）室

当該電線管付近に火花と焦げ跡らしきものを確認

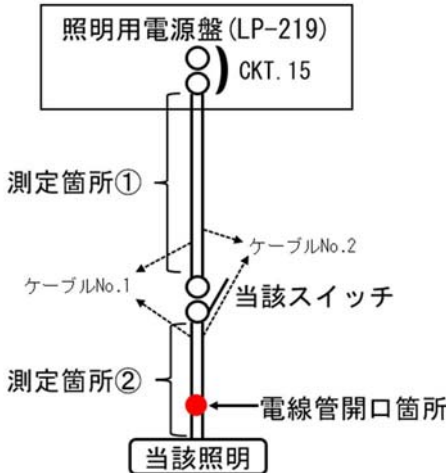
当該ケーブル絶縁抵抗測定記録						
目的	火花を確認した当該電線管内に敷設されている当該ケーブル（2本）について、絶縁抵抗測定を実施し、異常の有無を確認する。					
点検日	2024年2月2日、2024年2月5日					
点検内容	当該電線管内に敷設されている当該ケーブル（2本）について、上流側の照明用電源盤（LP-219 CKT. 15）から当該照明間の絶縁抵抗測定を実施し、異常の有無を確認する。					
点検結果	測定箇所① 上流側の照明用電源盤 — 当該スイッチ間の絶縁抵抗測定結果					
	測定日	対象	測定値	判定基準	結果	備考
	2月2日	ケーブル No. 1	50MΩ 以上	0.2MΩ 以上	良	—
		ケーブル No. 2	50MΩ 以上		良	—
	測定箇所② 当該スイッチ — 当該照明間の絶縁抵抗測定結果					
	測定日	対象	測定値	判定基準	結果	備考
	2月5日	ケーブル No. 1	0.05MΩ	0.2MΩ 以上	否※	—
		ケーブル No. 2	0.05MΩ		否※	—
	※：ケーブル被覆の炭化により、絶縁抵抗が低下していることを確認。なお、当該ケーブルについては、2020年3月に実施した当該照明（蛍光灯照明）の交換の際に絶縁抵抗測定を実施しており、いずれも50MΩ以上で異常の無いことを確認している。					
	使用測定器：絶縁抵抗計 （型式：IR4052 校正有効期限：2024年3月15日）

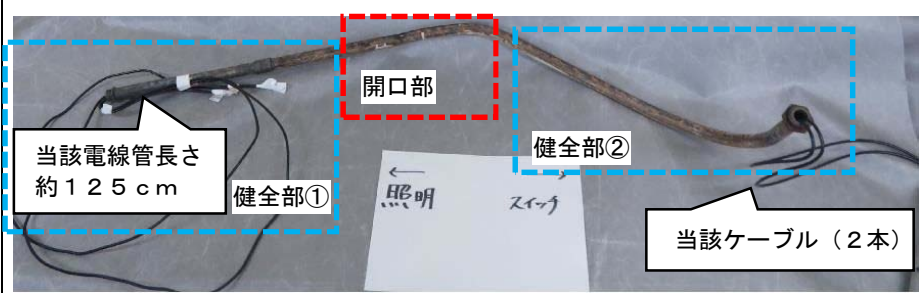
当該電線管開口部

結果：当該電線管に縦約１３mm、横約１８mmの開口を１か所確認し、開口部周囲が黒く変色していることを確認した。また、開口部付近には若干のへこみ３か所（約１mmが１か所、約０．５mmが２か所）あることを確認した。 以上のことから、この部位が過熱された可能性があり、また何らかの外力が加わった可能性がある。

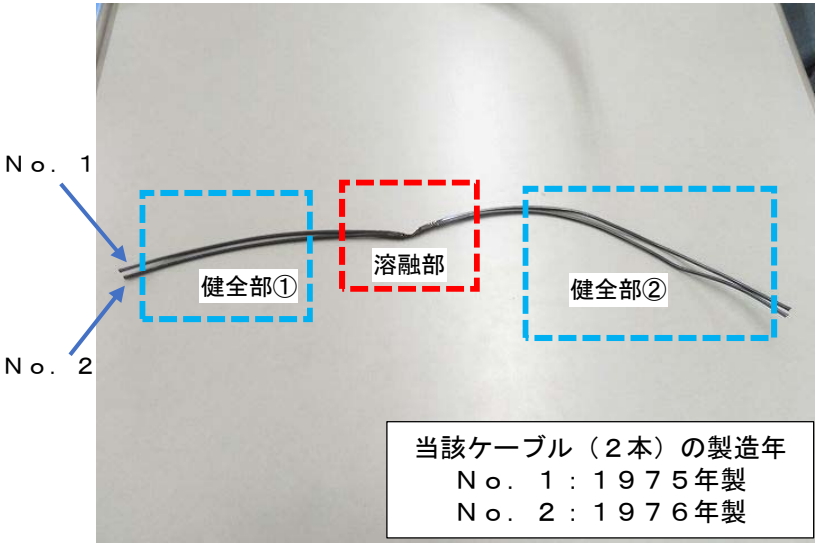
<p>No. 1 No. 2</p> <p>健全部① 溶融部 健全部②</p> <p>当該ケーブル（2本）の製造年 No. 1 : 1 9 7 5 年 製 No. 2 : 1 9 7 6 年 製</p> <p>当該ケーブル溶融部</p>

当該ケーブル（２本）は、当該電線管の開口部と重なる部位約２３mmの範囲で芯線、被覆の炭化及び芯線の溶融痕を確認した。この炭化部を中心とした約１０cmの範囲で当該ケーブル（２本）の被覆同士の溶着、変色を確認した。このことから、炭化部を中心に当該ケーブルが過熱した可能性がある。また、被覆の溶融跡は当該電線管と接している部分にも認められた。当該ケーブルを引き抜く際に張り付いたような抵抗感があったのは、当該電線管内面に接する当該ケーブルの被覆が溶融し、当該電線管内面に溶着していたためと考えられる。

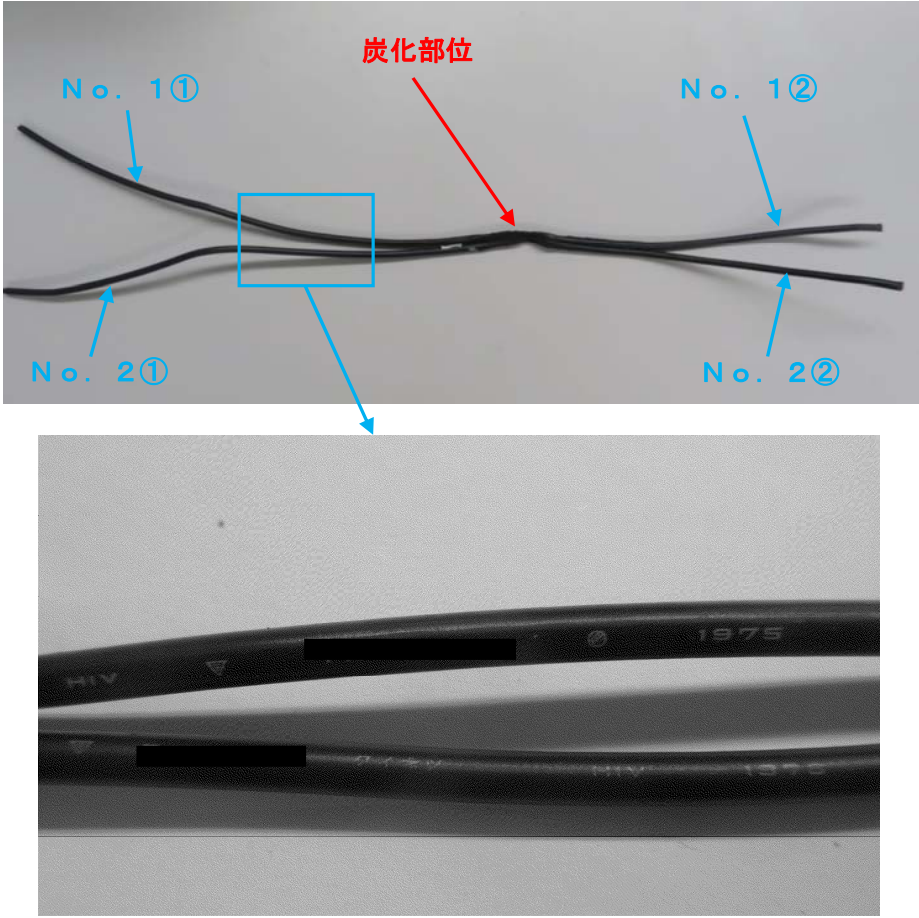
<p>当該ケーブル（健全部）</p>

ケーブルの経年劣化確認結果	
目 的	当該ケーブルの経年劣化状況の確認を行い，経年劣化が本事象の要因となるかを確認する。
確 認 日	２０２４年２月２日，２０２４年２月５日，２０２４年３月４日
確 認 内 容	<p>① ケーブルの製造年及び耐用年数を確認する。</p> <p>② ケーブルの外観目視点検を実施し，絶縁被覆の劣化状況を確認する。</p> <p>③ ケーブルの絶縁抵抗測定を実施する。</p>
確 認 結 果	<p>① ケーブルの製造年及び耐用年数確認結果</p> <p>当該ケーブルは１９７５年製と１９７６年製のものを使用しており，社団法人日本電線工業会における当該ケーブル（ＨＩＶ電線）の耐用年数の目安は２０年～３０年とされているが，敷設環境や使用状況により大きく変化するとされていることを確認した。</p> <p>② ケーブルの外観目視点検結果</p> <p>当該ケーブルについて外観目視点検を実施したところ，芯線，被覆の炭化部位約２３mmの範囲，及び炭化部を中心とした溶着部位約１０ｃｍの範囲以外の部位については，変色及びひび割れ等の異常が無いことを確認した。</p>

以上より、炭化が認められた部位等に選択的に経年劣化が発生することは考えにくいことから、当該ケーブルの経年劣化が要因となる可能性はない。

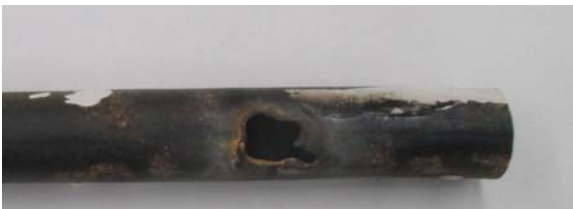
電線管への打撃等による開口確認結果	
目 的	当該電線管の開口部付近を目視にて確認し、電線管への打撃等による衝撃が本事象の要因となるかを確認する。
確 認 日	2024年2月14日
確 認 内 容	当該電線管の開口部付近を目視にて確認する。
確 認 結 果	<p>当該電線管の外観目視点検を実施したところ、若干のへこみはあるものの打撃等により衝撃を受けたことによる打痕・変形・損傷等はないこと及び当該電線管は天井部に設置されており、容易に打撃等を与えられる場所ではないことから、電線管への打撃等による衝撃が要因となる可能性はない。</p> <p><当該電線管の開口部付近（切断前外面）></p> <div data-bbox="411 891 986 1099">

</div> <p>打痕・変形・損傷等の形跡なし</p> <div data-bbox="729 1099 1393 1377">

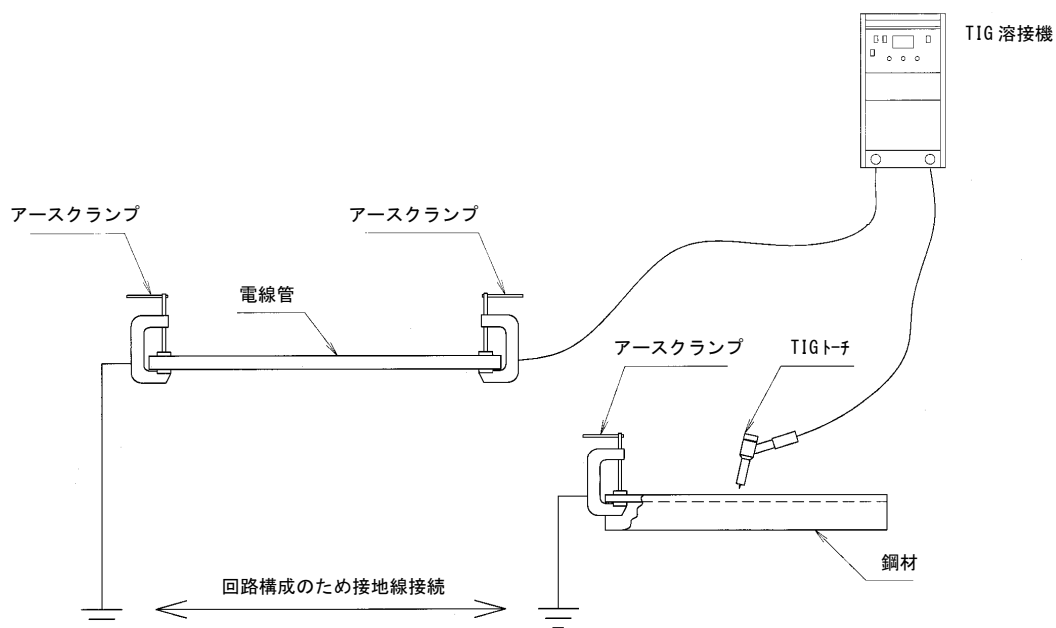
図1 再現確認溶接回路図

確認項目	手順
溶接作業における電線管開口の再現確認	①接地された溶接母材および接地された電線管を模擬し、溶接機のアースクランプを電線管に接続する。溶接回路図は図1のとおり。
	②溶接母材（鋼材）への溶接作業を行い、電線管のアースクランプを取付けた配線接続部について開口の有無を確認する。

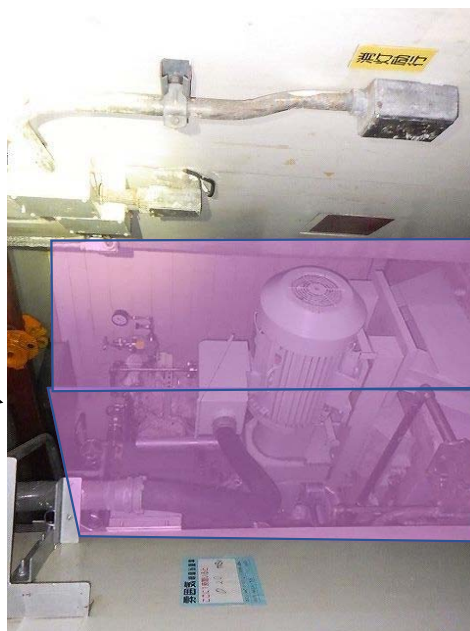
アースクランプを当該電線管へ取付

汚染拡大防止の観点からポンプ分解点検時、当該ポンプ周辺を養生

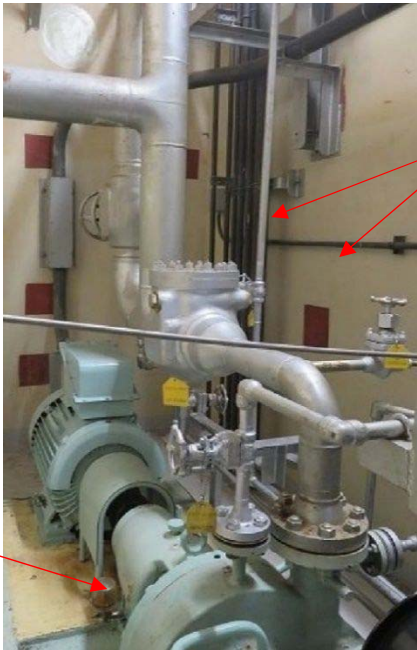
</div>																	
燃料プール冷却材浄化系ポンプ（A）																	
周辺電線管																	
燃料プール冷却材浄化系ポンプポンプ室状況

点検結果	<p>点検を実施した結果、電線管に溶融、変色等は確認されなかった。 なお、残留熱除去系ポンプ（B）、残留熱除去系ポンプ（C）を点検するエリアである、原子炉建屋 1 階西側エアロック前において、電線管本体ではなくサポート部に開口が確認された。この部位はアースクランプを取り付けることが出来るので、当該事象同様に過去に溶融した可能性が否定できない。</p> <div data-bbox="539 459 987 1052">
