事故・故障等発生報告書

発生年月日	令和4年12月6日(火)
発生場所	東海第二発電所 屋外敷地内駐車場(屋外 非管理区域)
件名	東海第二発電所 屋外照明コンセントからの発煙について(第1報)
状況 原因 対策 環境への影響等	別紙のとおり

東海第二発電所 屋外照明コンセントからの発煙について

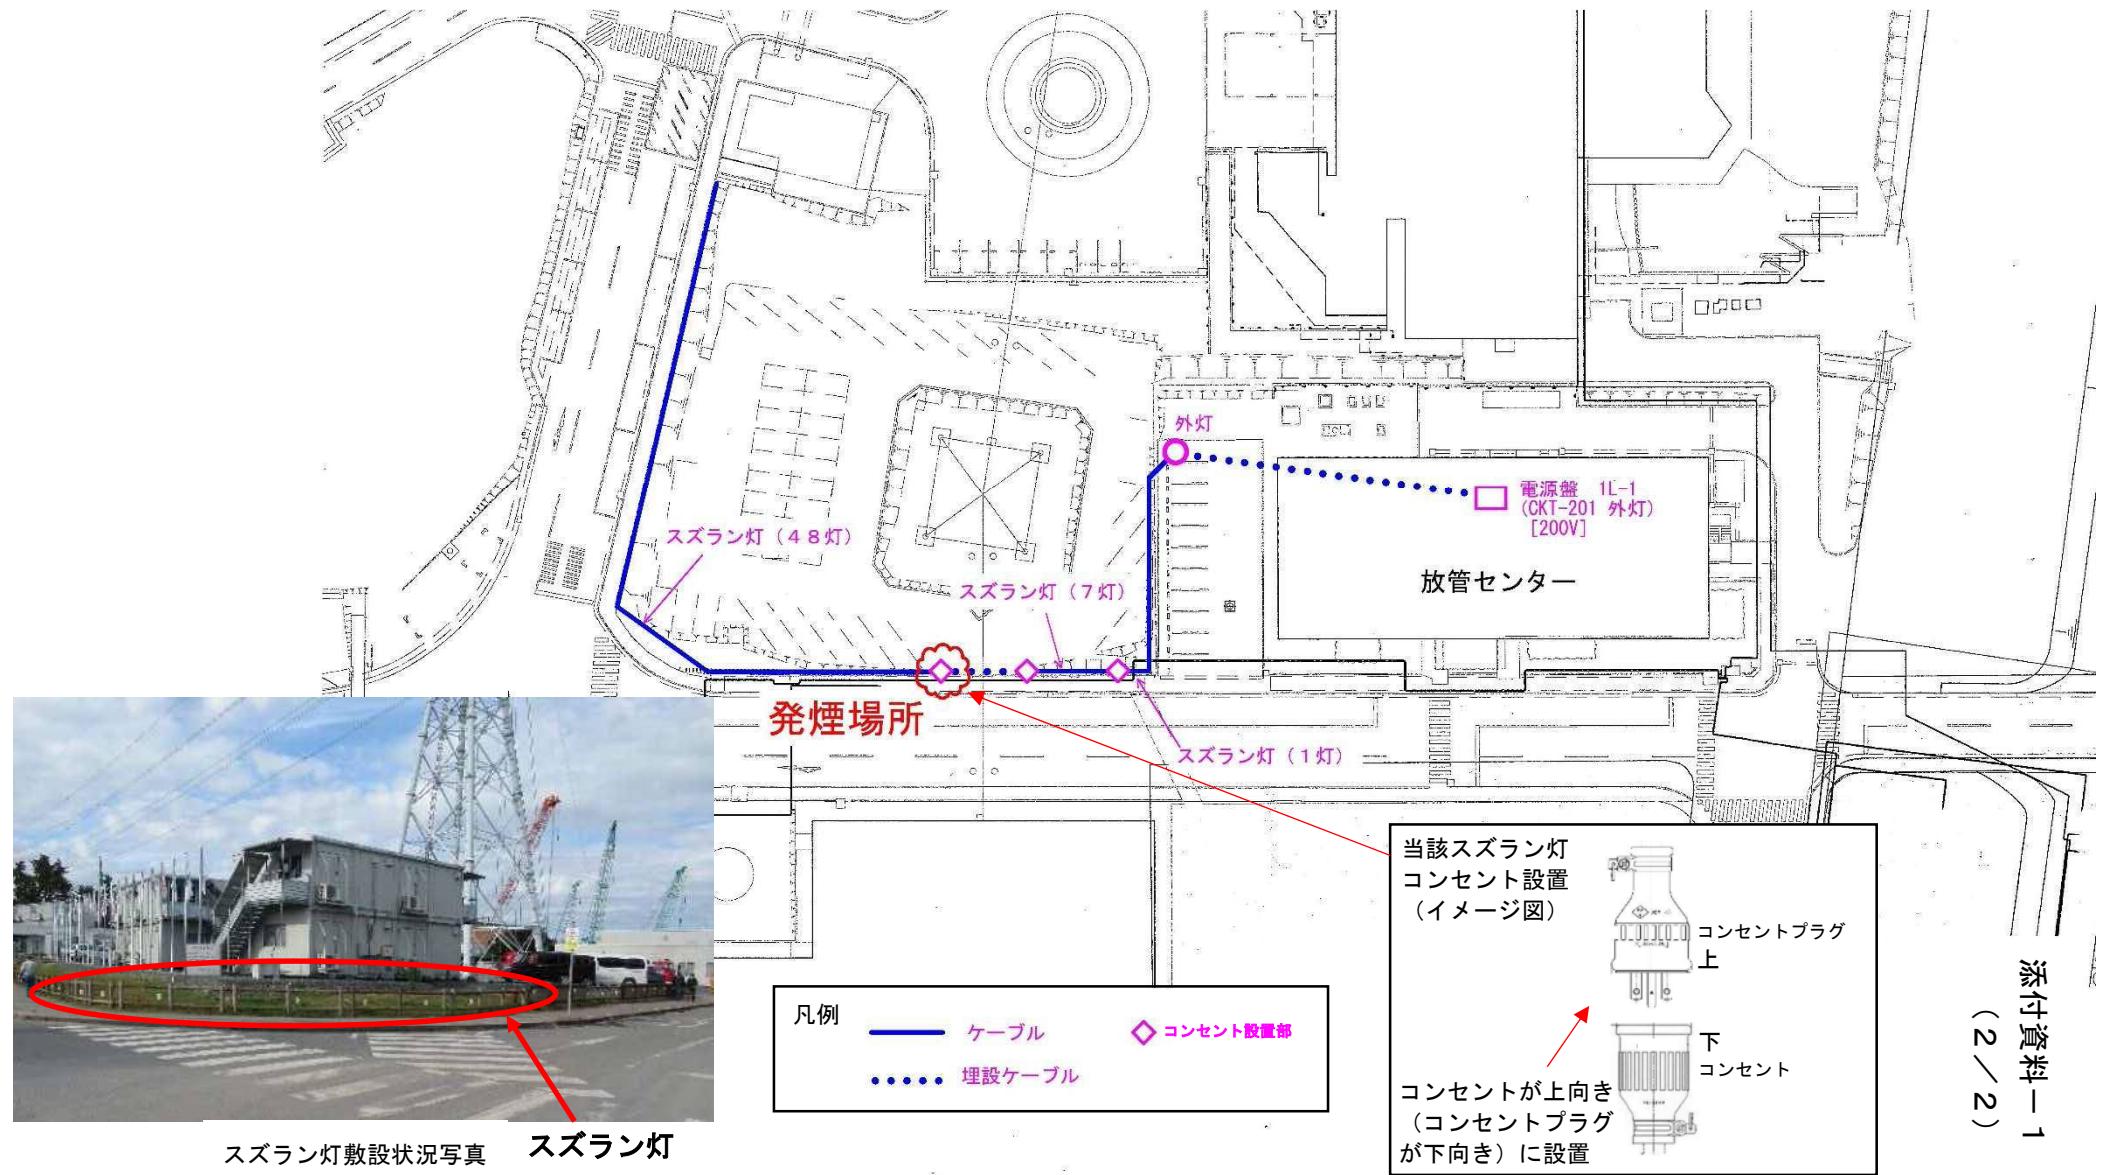
スズラン灯敷設状況図

東海第二発電所は第25回定期事業者検査中のところ、2022年12月6日16時49分頃、屋外敷地内駐車場（屋外 非管理区域）の仮設照明（以下、「スズラン灯※¹」という）コンセントから煙が発生していることを協力会社社員が確認し、その状況を協力会社警備員に連絡した。これを受け当社監視所は公設消防に119番通報（覚知時刻16時50分）した。なお、自衛消防隊は17時05分に出動した。

- 当該スズラン灯コンセント内部に水分があることを確認した。
- 当該スズラン灯コンセントが上向き（コンセントプラグが下向き）に設置されており、水分がコンセント内に入りやすい状態となっていた。
- 当該スズラン灯および当該スズラン灯コンセントは、2022年2月に設置したものである。
- 当該スズラン灯は発煙を確認した際、点灯中であった。
- 当該スズラン灯は、16時56分にコンセントプラグを引き抜いたことで消灯した。この後、当該社員があらためて発煙の有無を確認したところ発煙が収まっていることを確認した。

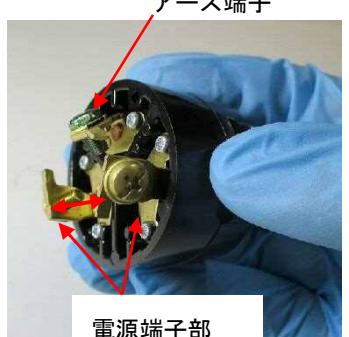
<p>アース端子 電源端子部 【健全品の内部構造】</p> </div> </div>
備考

コンセント内部の異物・水分の混入（2／2）	
目的	コンセント内部の汚れや異物・水分が発煙の要因となるかを確認する。
点検日	2022年12月6日，7日
確認内容	コンセント内部の汚れや異物・水分の付着状況を目視で確認する。
確認結果	<p>【コンセント内部の状況】</p> <p>今回の発煙事象で発生したと思われるコンセント内部部品（ケース部）の炭化物、泥および砂の異物を除去後にケース部を確認したところ、主に電源端子部相間付近に熱による変形を確認した。</p> <p>このことから、当該部の泥および砂の異物や水分により電気回路が形成され発熱した可能性が高い。</p> <div style="display: flex; justify-content: space-around;"> <div style="text-align: center;">
