事故・故障等発生報告書

| 件 名 | 東海第二発電所 モルタル建屋 1 階<br>空気圧縮機からの発煙について (第 2 報) |

## 東海第二発電所 モルタル建屋 1 階 空気圧縮機からの発煙について

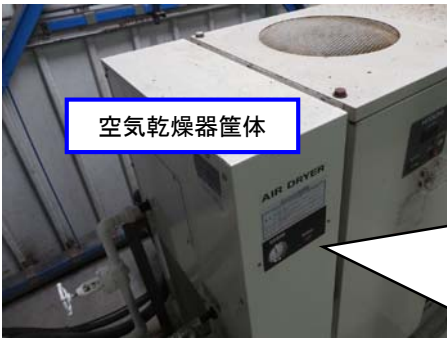
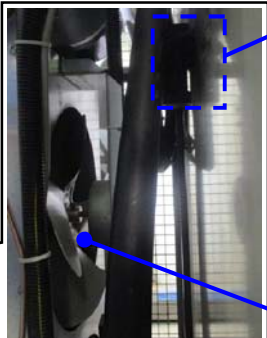
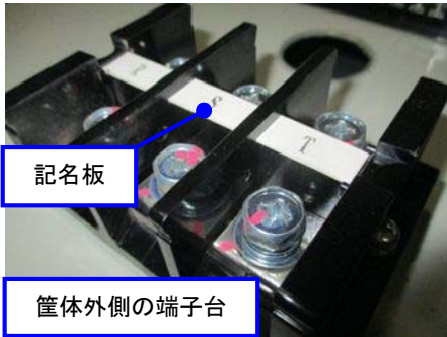
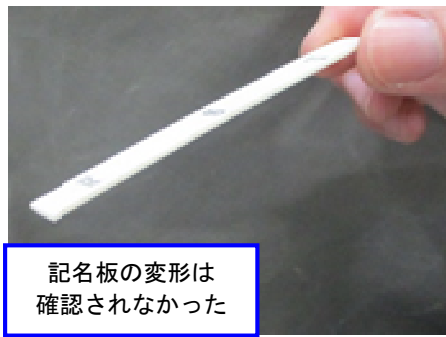
| <p>確認結果</p> | <div data-bbox="432 293 880 629"> <p>空気乾燥器筐体</p> </div> <div data-bbox="432 629 880 674"> <p>当該空気圧縮機の設置箇所（建屋内）</p> </div> <div data-bbox="912 271 1179 607"> <p>当該端子台</p> <p>大型ファン（直径30cm程度）が設置されている。</p> </div> <div data-bbox="912 607 1179 674"> <p>筐体内部当該端子台及び大型ファン設置状況</p> </div> <div data-bbox="432 748 880 1084"> <p>記名板</p> <p>筐体外側の端子台</p> </div> <div data-bbox="912 748 1359 1084"> <p>記名板の変形は確認されなかった</p> </div> <div data-bbox="721 1084 1059 1128"> <p>筐体外側端子台及び記名板</p> </div> |

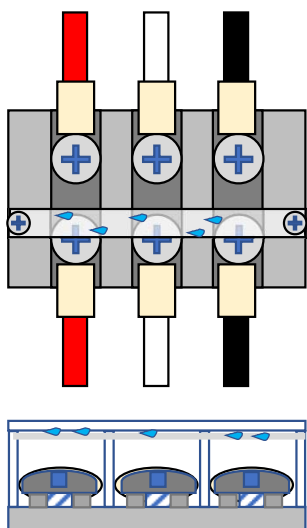
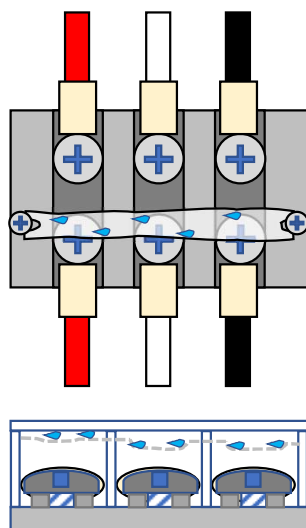
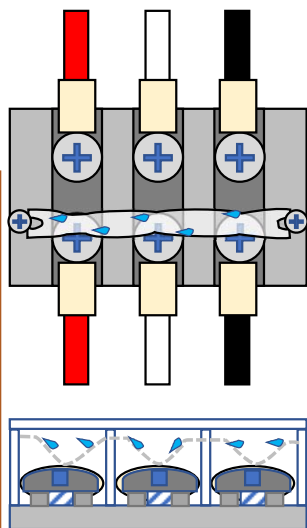
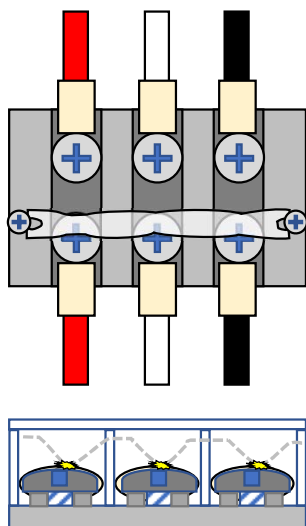
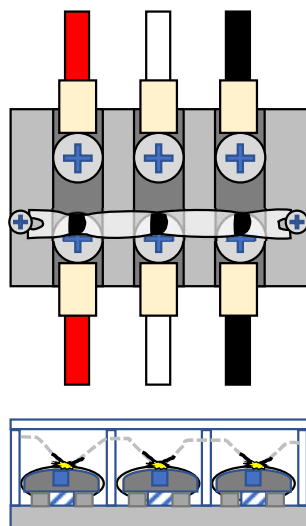
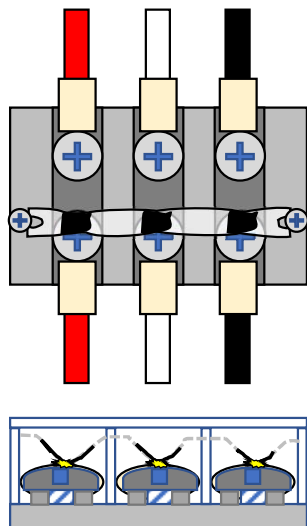
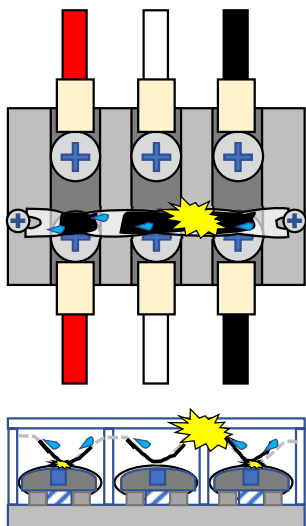
# 当該端子部の事象発生のメカニズム

①記名板への湿分の付着及び乾燥が繰り返される

②記名板が徐々にたわむ

③記名板が接続ビスに接触

④微少放電が発生

⑤微少放電により記名板が炭化（黒色化）

⑥微少放電が繰り返され炭化（黒色化）が拡大

⑦記名板の炭化と湿潤環境が重畳し絶縁低下の進行により短絡発生

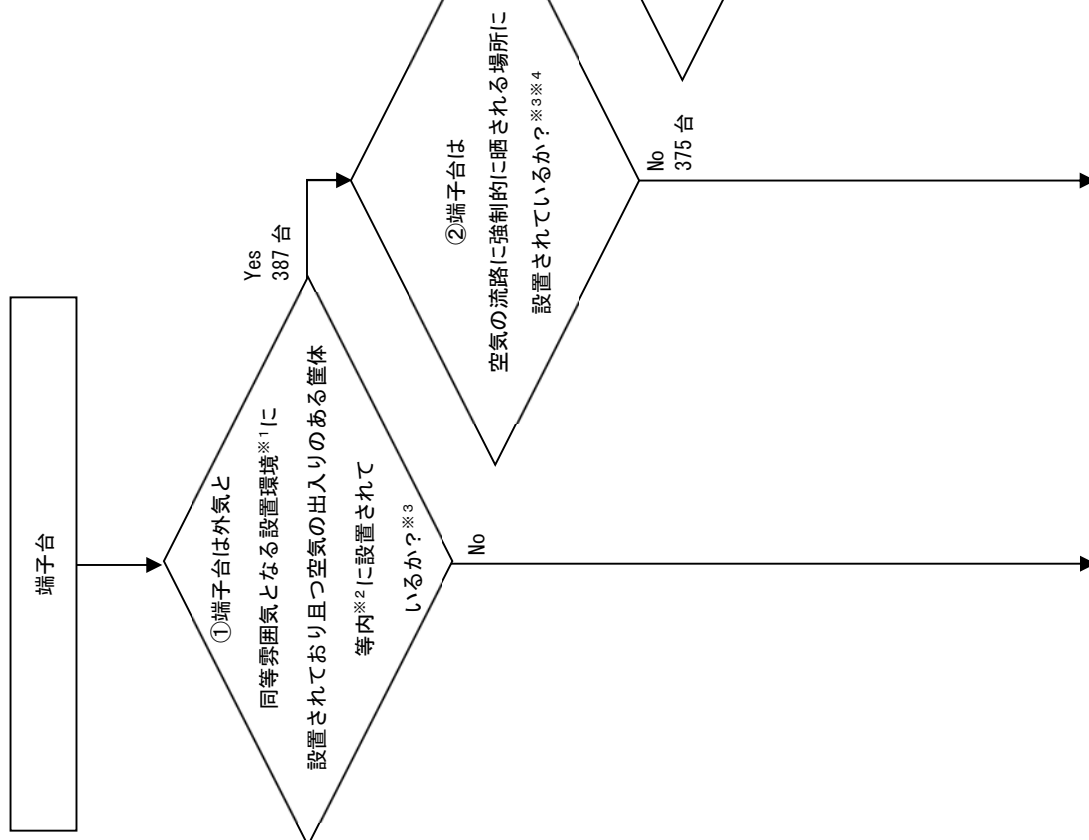
○水平展開要否の判別フロー

要因分析結果に基づき、以下のフローにて水平展開要否を判断する。  
(常設機器の端子台を水平展開の検討対象とする)
