## 火災発生防止の取り組みについて(報告)の一部変更について

## 火災発生防止に向けた取り組みについて

2024年12月

日本原子力発電株式会社

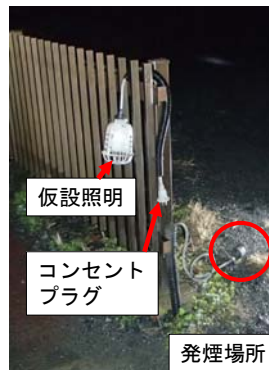
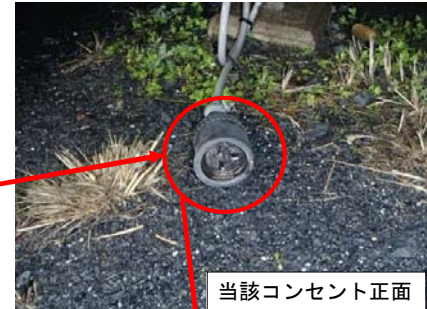
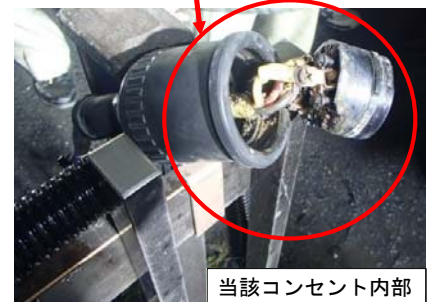
事象②：屋外照明コンセントからの発煙について（２／２）

【原因】

本事象に鑑み、屋外でのコンセント使用については、①で示した対策に留意するよう所員及び協力会社に周知するとともに、当社所員においても日々の巡視、工事監理等での注意すべき着目点として周知し注意喚起を行う。

特に発電所で実施している発電所管理職層による現場ワークダウンでは、設置環境の確認を視点として追加し強化していく。

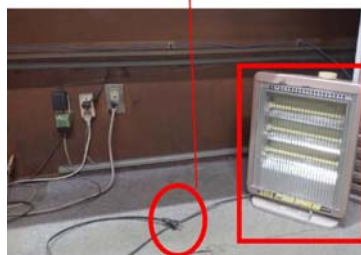
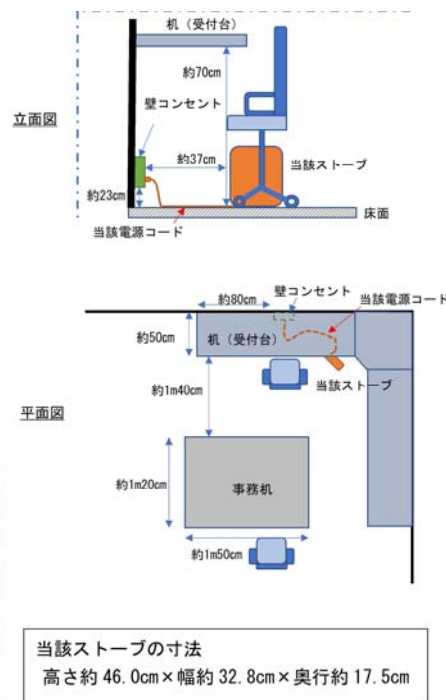
事象③：監視所内電気ストーブ電源コードの焦げ跡の確認について（２／２）

当該電源コード

【無意識の外力による損傷防止】

電気ストーブのような容易に持ち運びが可能なのは、上記保護カバー等で養生しても、移動すること自体で電源コードに外力が加わる可能性がある。そのため、毎日１回、コンセントプラグ周りに損傷（電源コード根部部の傷の有無、コンセントプラグの変形等）が無いことを確認する。

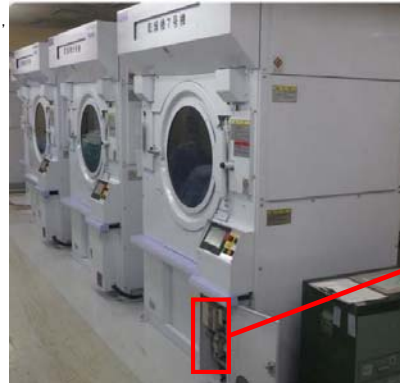
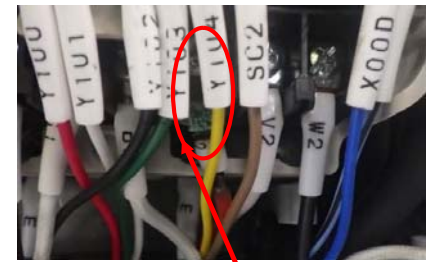
緑青、焦げ跡らしきものを確認

U相端子部は過熱状態が継続することにより、最終的に端子接触部は焼損（欠損）し緑青が生じるとともにケーブル端に焦げ跡が発生した。また、これに伴いインバータエラーが発生し乾燥機は自動停止した。

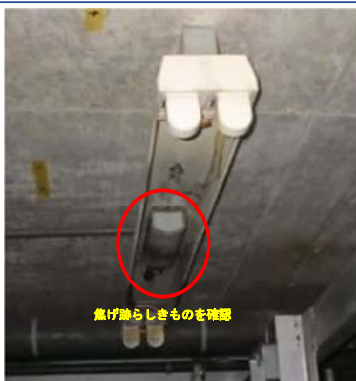
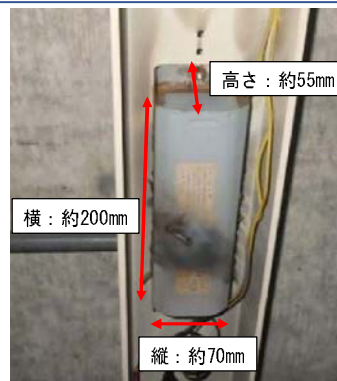
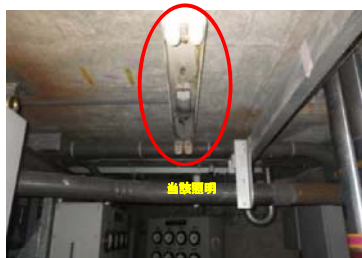
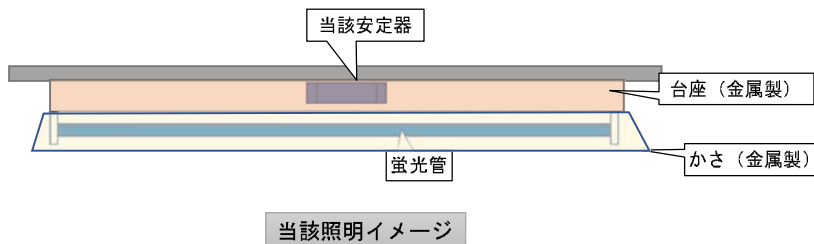
事象⑤：原子炉建屋2階北東側天井照明安定器の焦げ跡について（2／2）

・当該安定器は、長期使用に伴う経年劣化により内部巻線が発熱し、これを保護するサーマルプロテクタが作動し照明への通電を遮断していた。この作動が繰り返されサーマルプロテクタに不具合が発生し作動不良になったことにより、当該安定器内部の巻線が異常発熱し、溶融、焦げ跡の発生に至ったものと推定する。

| | 事 象 | | | A | B | C | D | E | F | G | H | I | J | K | L | M |
|---|---|---|---|---|---|---|---|---|---|---|---|---|---|---|---|---|
| ⑤ | 原子炉建屋2階北東側天井照明安定器の焦げ跡の確認について（2023年10月31日） | 照明安定器 | 経年劣化<br>短絡・異常加熱 | 電気 | 発電 | 屋内 | － | － | 【対象外】<br>発電設備、なお、照明設備は外観確認（点灯）を実施していた。 | | | 有 | 1Y<br>（外観） | － | 46年 | 不可<br>（安定器の寿命） |

補足：LED照明は安定器を有しておらず安定器の故障等による火災のリスクが低い。このため火災防止の観点からも計画的にLED照明への更新を進めてきた。なお、設置環境等によってはLED照明が使用できない箇所があるため、その場合新しい蛍光灯に更新している箇所がある。

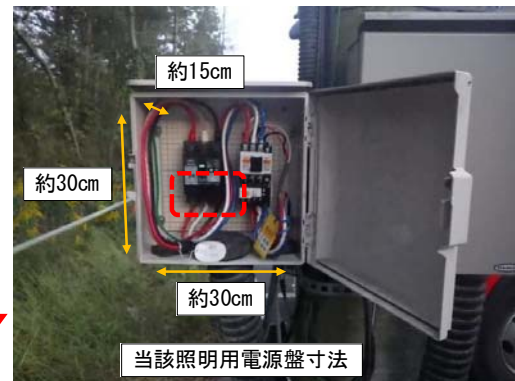
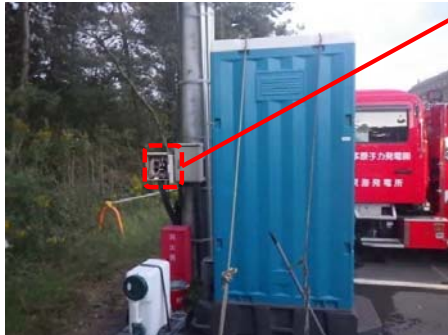
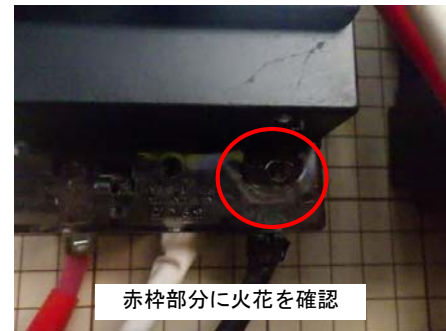
①当該ブレーカー設置時の当該端子部の接続不良が発生・継続

当該ブレーカーは、漏電ブレーカーとなっており、漏電による感電事故や電気火災を未然に防ぐことを目的として設置されており、手元スイッチのように頻繁な電源の「入」「切」には適していない。しかし、当該ブレーカーが設置された箇所の道路は、夜間の車両通行がないことから手動で

漏電による感電事故や電気火災を未然に防ぐことを目的とするものであるため、当該ブレーカーによる「入」「切」を実施せず、今後は、別途スイッチを設ける。なお、ブレーカーを手元スイッチのように頻繁に「入」「切」しないよう構内のルールに定め運用していく。
