## 事故・故障等発生報告書

| 件 名 | J-PARC リニアック棟における溶融痕の確認について（第 2 報） |

## J-PARC リニアック棟における溶融痕の確認について（第2報）

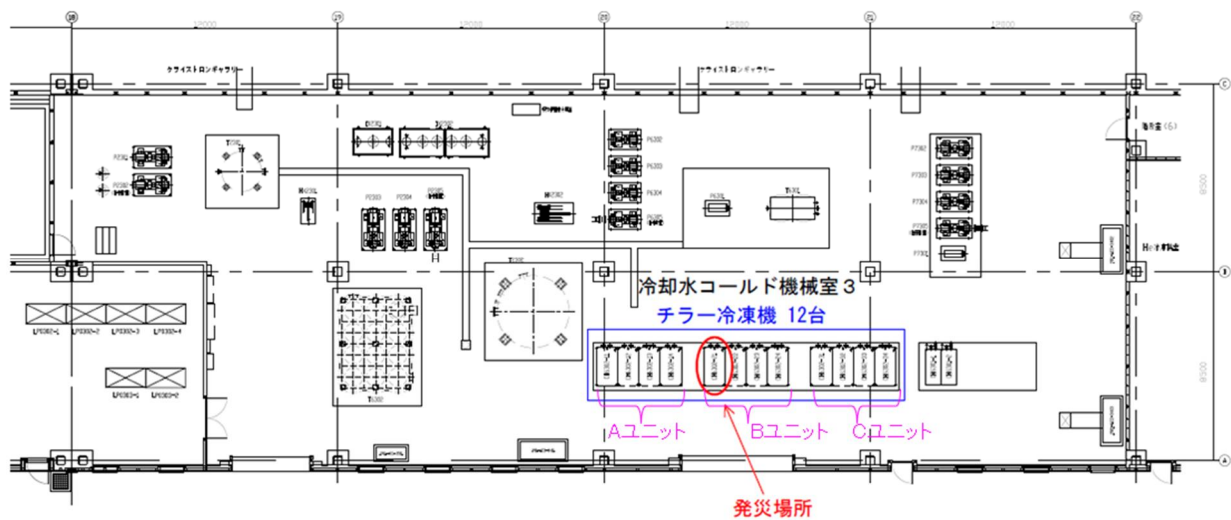
図3 冷却水コールド機械室3内のチラー冷凍機の設置位置

令和6年6月21日（金）に、J-PARC リニアック棟冷却水コールド機械室3（非管理区域）（図2）のチラー冷凍機（12台中の1台<sup>※1</sup>）（図3）で電流値の異常を確認したことから、職員等が目視点検を行ったところ、当該冷凍機の動作に異常はなく、煙・異臭・異音は確認されなかったが、製造メーカーと相談し、当該冷凍機を停止させた。

※1：12台のチラー冷凍機は、4台ずつの3ユニットで構成されている（図3に示すとおり、左側からAユニット、BユニットおよびCユニットと称する）。今回、溶融痕が発見されたのは、Bユニットの1台である。AおよびCユニットは平成22年度（2010年度）、Bユニットは平成30年度（2018年度）にそれぞれ冷却水コールド機械室3に設置されたものである。

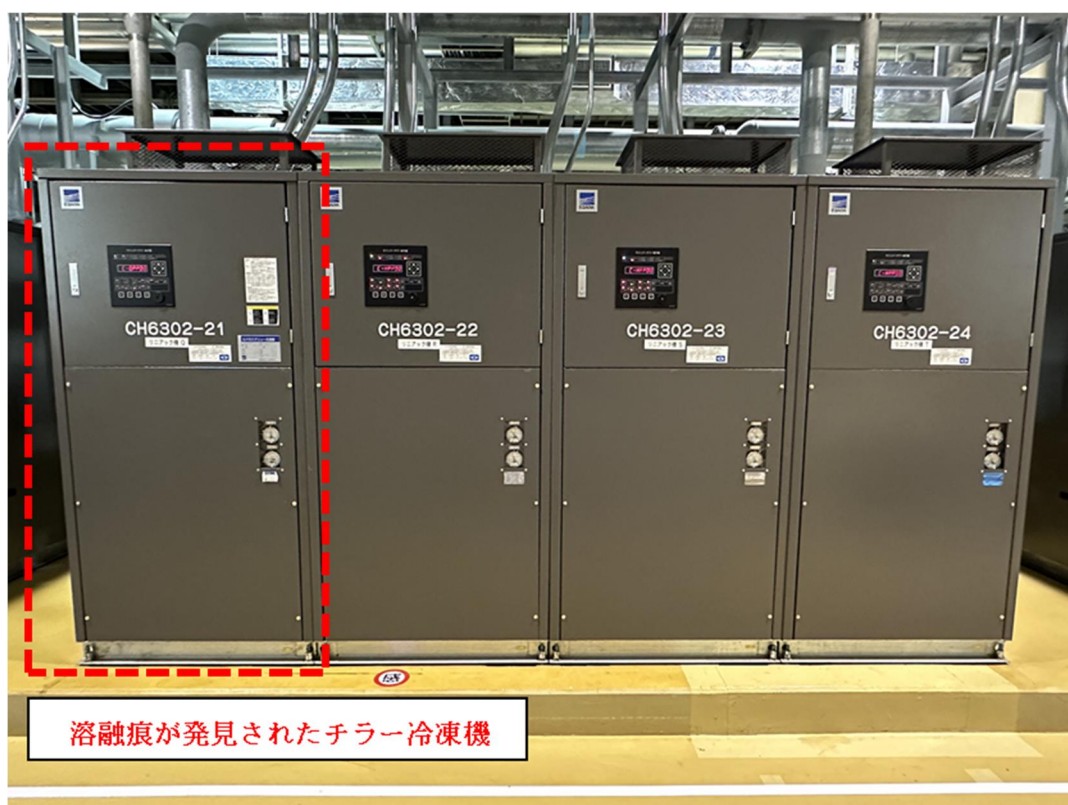
図4 チラー冷凍機の設置状況

同年7月5日（金）に製造メーカー作業員による当該冷凍機の調査を行っていたところ、10時46分頃に電源端子部に溶融痕を発見した（図4、5）。このため担当職員は11時19分に公設消防に一般電話により通報し、11時50分に公設消防により火災であると判断された。

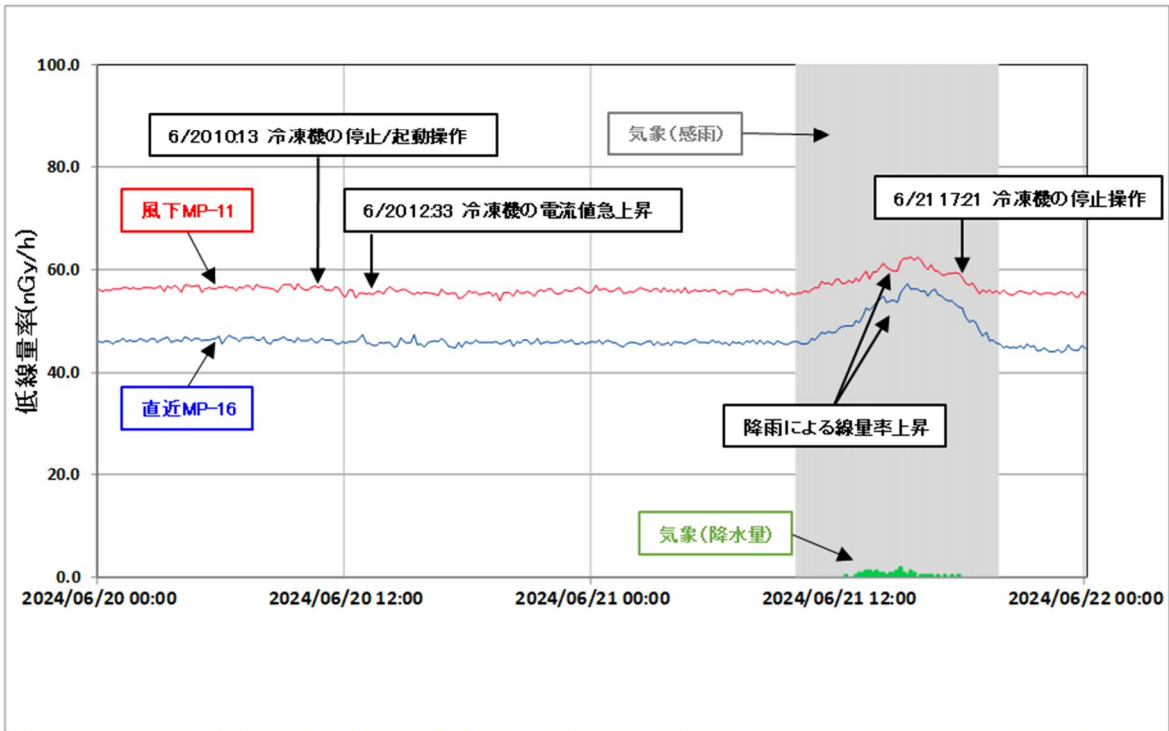
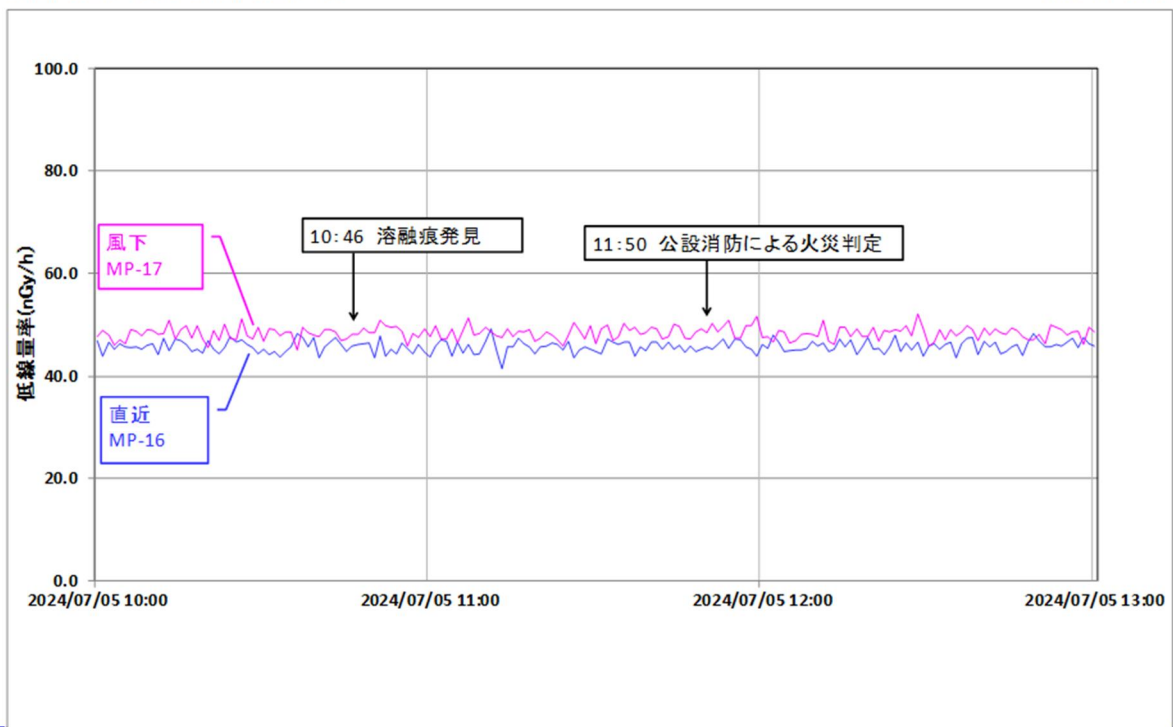
図17 モニタリングポスト（図1のMP-11、MP-16、MP-17）の線量率の時系列グラフ

本事象に伴う人的災害の発生及び周辺環境への影響はなく、モニタリングポストの指示値にも変動はなかった（図 17）。
