## 事故・故障等発生報告書

| 件 名 | 原子力科学研究所タンデム加速器建家内におけるケーブル火災の発生について（第 2 報） |

# 原子力科学研究所タンデム加速器建家内における ケーブル火災の発生について (第2報)

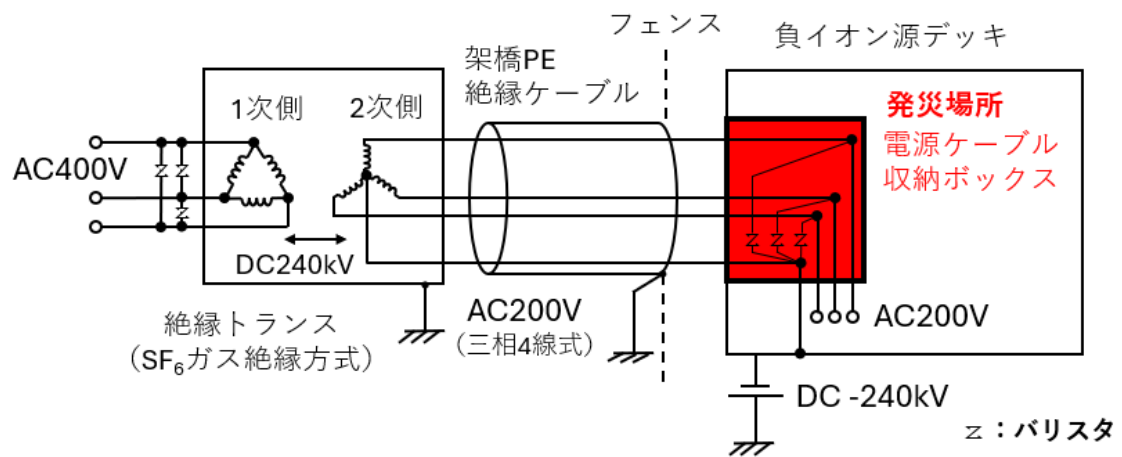
図5 負イオン源への電力供給方式

負イオン源は、負イオン（マイナスの電荷をもつ粒子）を作り出す装置であり、装置内の真空状態を維持するためのポンプや電磁石などの関連機器から構成され、負イオン源デッキに設置されている。この負イオン源デッキは、作り出した負イオンを加速器へ送り出すために、地面に対して高電圧（DC -240kV）に保たれている。また、負イオン源に必要な電力は、負イオン源デッキの高電圧から絶縁するための絶縁トランス（変圧器）を介して、交流電力（AC 200V）により供給される（図 5 参照）。
