## 事故・故障等発生報告書

| 件 名 | 原子力科学研究所大型非定常ループ実験棟倉庫内における<br>焦げ跡の発見について（第 2 報） |

## 原子力科学研究所大型非定常ループ実験棟倉庫内における 焦げ跡の発見について（第2報）

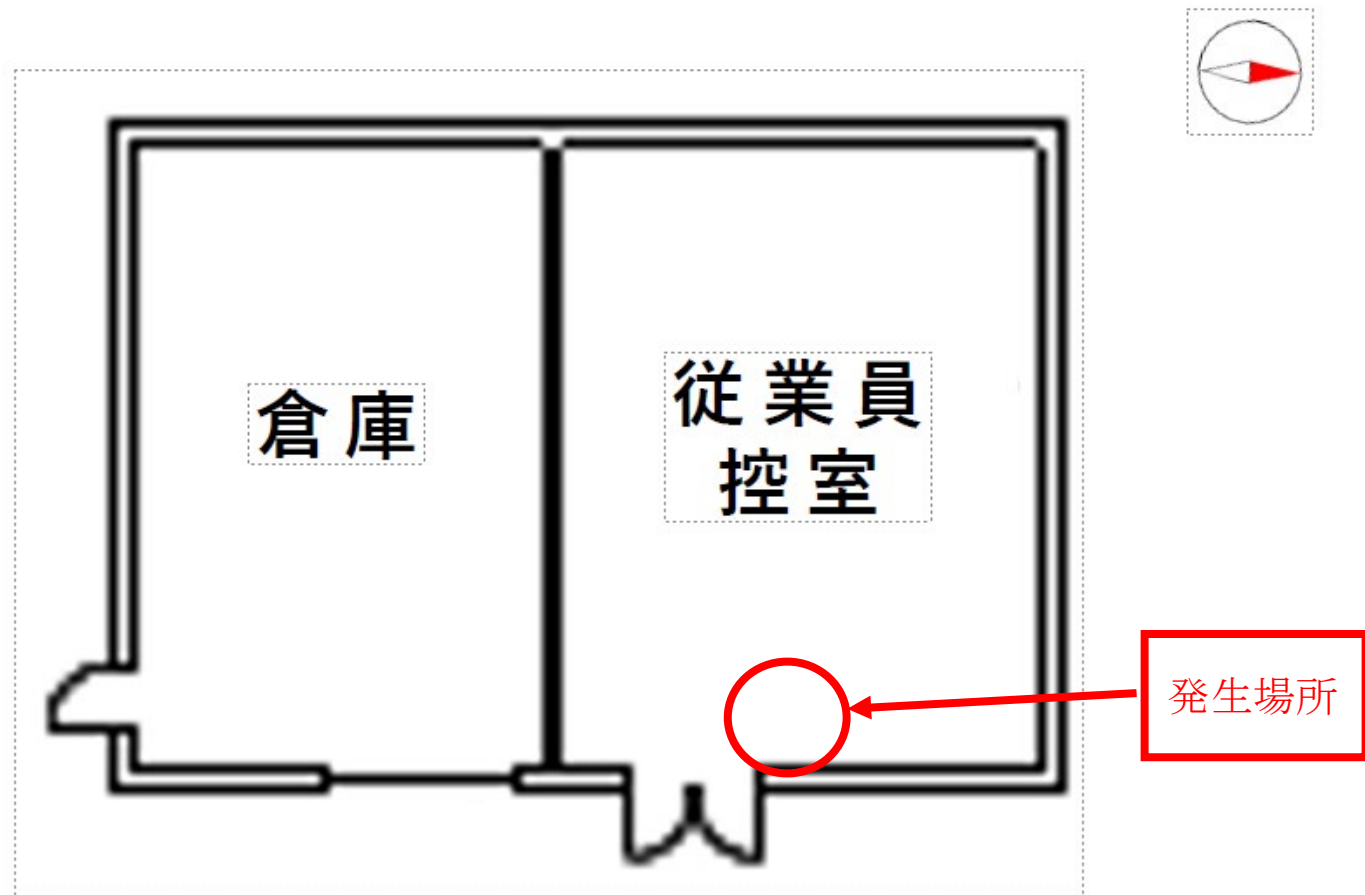
図2 大型非定常ループ実験棟倉庫 平面図

今回焦げ跡が発見された倉庫は、大型非定常ループ実験棟に隣接する建物（昭和61年竣工）であり、非管理区域である（図1参照）。当該倉庫の内部は2室に区画され、一方については施設の維持管理に使用する工具、資材等の保管場所として、もう一方については施設管理業務を委託している外部協力会社の従業員（以下「従業員」という。）の控室として使用している（図2参照）。

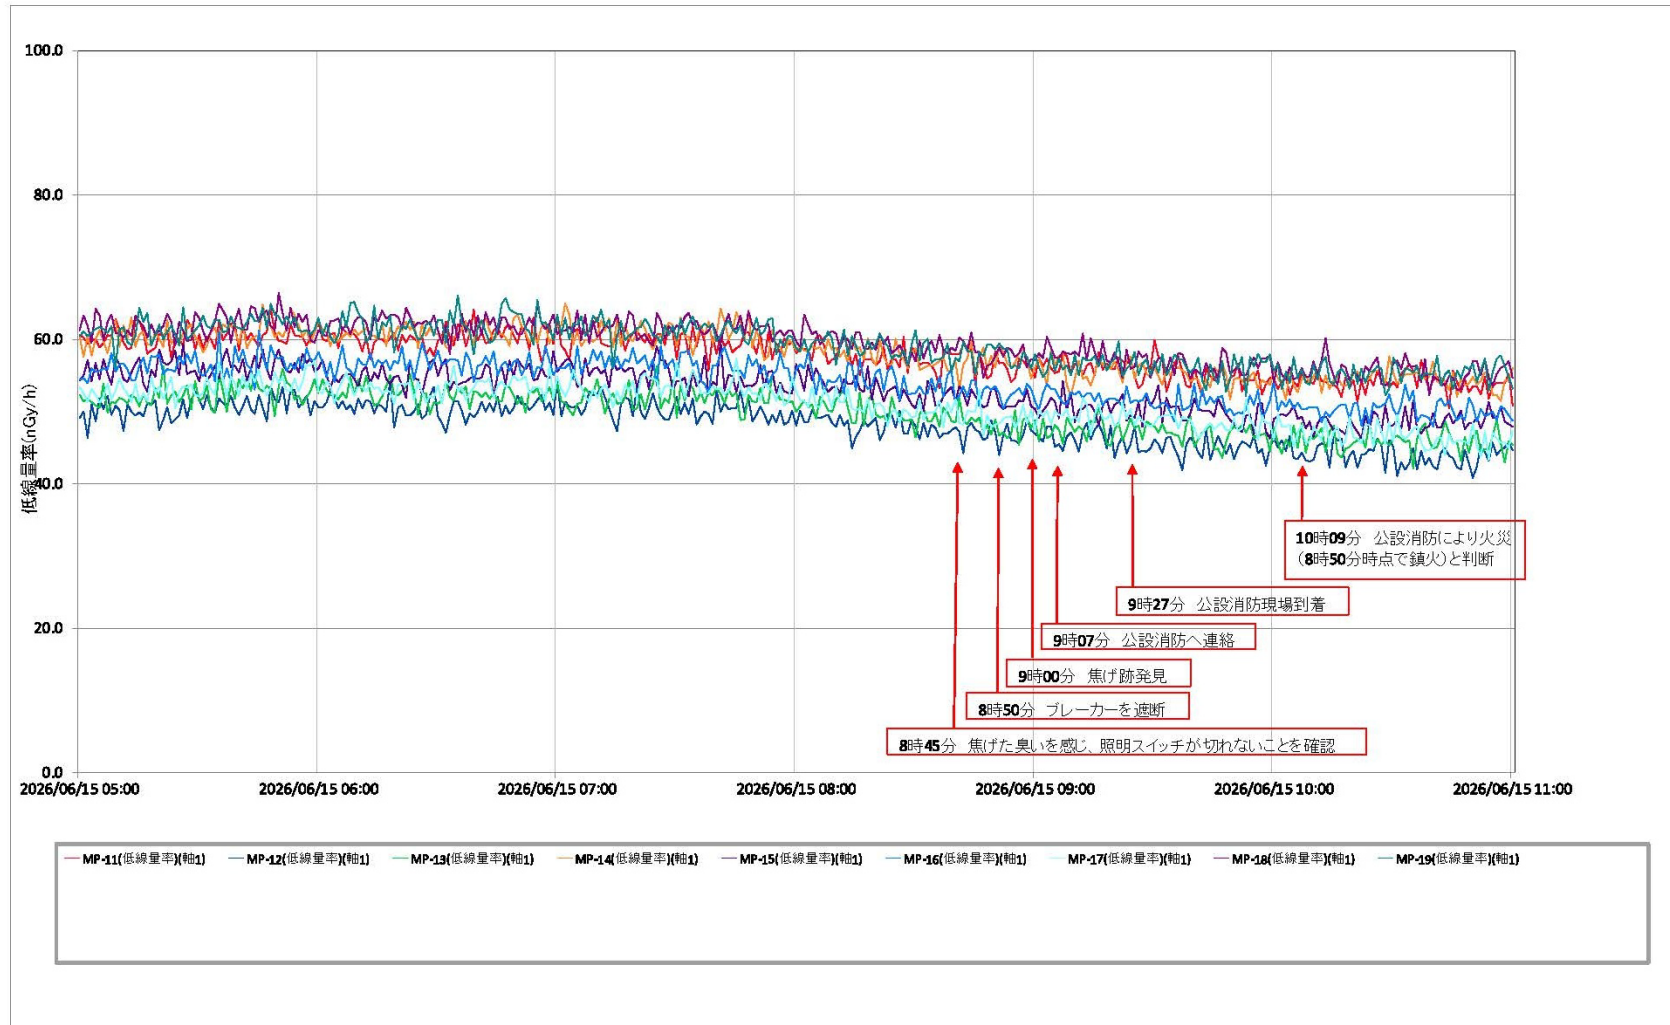
図 1 2 モニタリングポストの線量率の時系列グラフ

本事象に伴う人的災害の発生はない。また、本事象が発生したのは非管理区域であること及びモニタリングポストの指示値に変動がなかったこと（図 1 2 及び図 1 3 参照）から、周辺環境への影響はない。
