事故・故障等発生報告書

令 08 原 機（サ）039  
令和 8 年 8 月 5 日

| 件                    名 | プルトニウム燃料第一開発室における焦げ跡の確認（火災）<br>について（第 2 報） |

プルトニウム燃料第一開発室における焦げ跡の確認（火災）について  
（第 2 報）

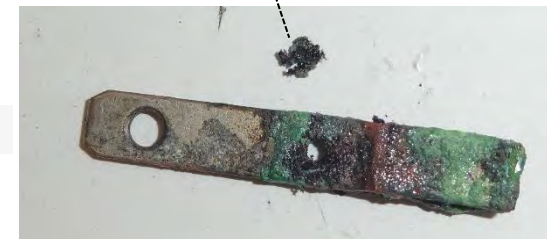
変換プラグの分解調査結果

栓刃中央の穴部の充填物  
(焦げた樹脂が入り込んだものと推定)

| 事象 | 分類 | 要因(小分類) | 調査の目的と方法 | 調査結果 | 評価 | 再発防止策 |
|---|---|---|---|---|---|---|
| | | | 変換プラグの使用年数及び耐用年数について、製造メーカーに確認した。 | ・変換プラグは型式番号から約30年以上前の製品であることが分かった。<br>・製造メーカーによれば、変換プラグを継続使用する場合は、3年ごとに状態を確認し10年以内には交換することを推奨しているとのことであった。<br>・メーカーの推奨期間を超えて使用しており、経年劣化による刃受け部の緩みによる発熱や、栓のキズ・摩耗箇所からめっきが部分的に剥離した可能性がある。また、経年劣化により外かく材（PVC）から塩素が放出され、露出した金属（黄銅）と反応して緑青が生成されたものと推定される。そのため、本事象の直接原因の可能性が高いと評価した。 | ◎ | ・変換プラグは製造年または購入年が明確なことで、栓の刃受け部に緩み、変形及び変色がないことを確認し、これらを満たさないものは使用を中止<br>・変換プラグの交換目安の設定 |
| | | | 変換プラグの外かく材質及び栓の材質について、製造メーカーに問い合わせた。また、変換プラグの分解調査を行い、焦げ跡が確認された部分の状態を目視確認した。 | ・製造メーカーに確認したところ、変換プラグの外かく材はポリ塩化ビニル（PVC）、栓は黄銅／ニッケルめっきであることが分かった。<br>・変換プラグを分解した結果、黒色の焦げた外かく材に加え、錆のような黒い付着物を確認した。さらに緑青と見られる青緑色の付着物を確認した。<br>・また分解調査の開始後、焦げ跡が確認された栓表面の付着物の一部において、時間経過に伴い潮解の進行を確認した。これにより付着物の一部は、黄銅製の栓と経年劣化したPVC由来の塩素が反応して生成した塩化銅及び塩化亜鉛であると推定される。そのため、本事象の直接原因の可能性があると評価した。 | ○ | 変換プラグの点検を年1回以上行い、本体のひび、変色、プラグの栓の曲がり、刃受け部の緩み、腐食、不必要な使用等がないことを確認 |

使用中の変換プラグの点検を年 1 回以上行う。その際、接続機器を全て取り外し変換プラグ単体で、本体のひび、変色、プラグの栓刃の曲がり、刃受け部の緩み、腐食、不必要な使用（3 極の電源プラグに 3 極から 2 極への変換プラグを取り付けて、3 極のコンセントに使用すること。）等がないことを確認する。また、交換目安は原則 5 年とし、5 年を過ぎた変換プラグは、計画的に交換していく。
