## 事故・故障等発生報告書

| 件 名 | J-PARC 50GeV 変電所における配電盤からの出火について<br>（第 2 報） |

## J-PARC 50GeV 変電所における配電盤からの出火について

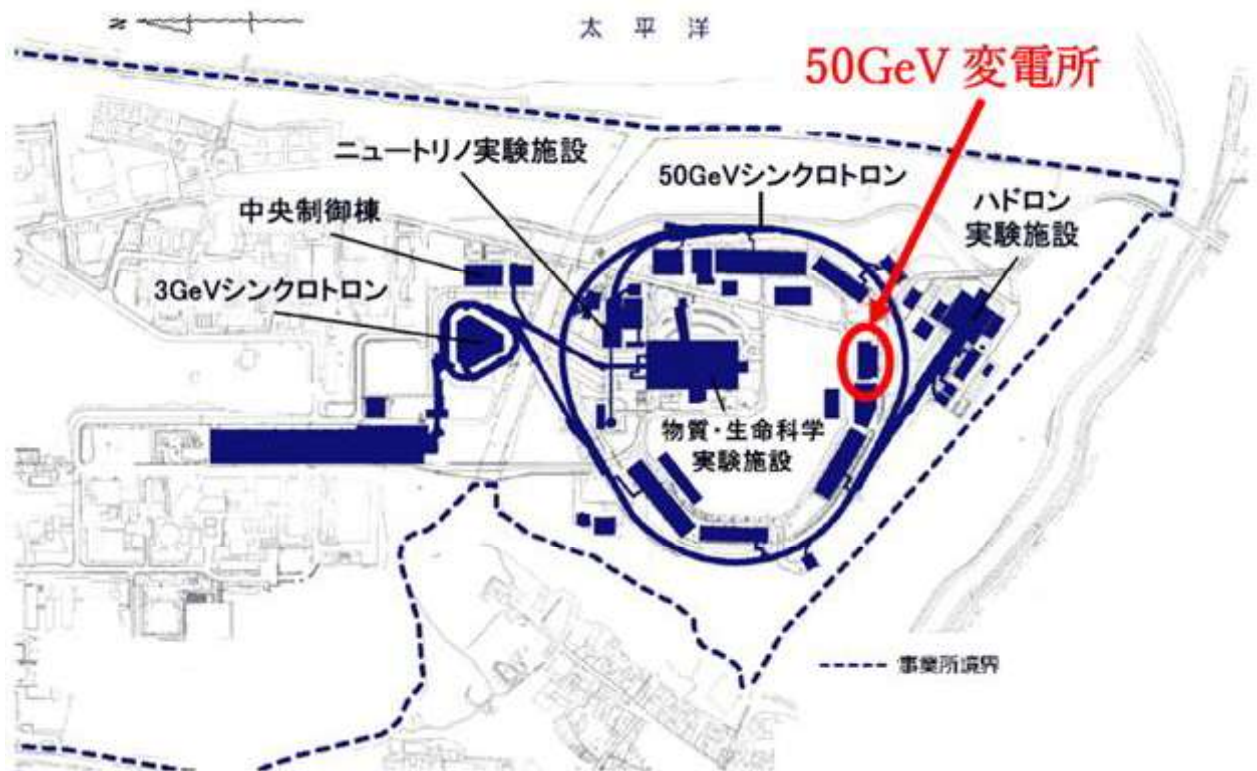
図2 J-PARC 50GeV 変電所の位置

令和 8 年 4 月 7 日（火）7 時頃に、施設管理に従事する当直員が J-PARC 50GeV 変電所（非管理区域）（図 2）に入った際、甲高い音がしていることに気付いたため、発見者と応援者 1 名で現場を確認したところ、高圧配電盤（61 台中の 1 台）（図 3）内ケーブルから火が出ているのを発見した（図 4）。消火器で初期消火を行うとともに、7 時 27 分に公設消防へ 119 番通報し、その後 7 時 47 分に公設消防により、鎮火が確認された。

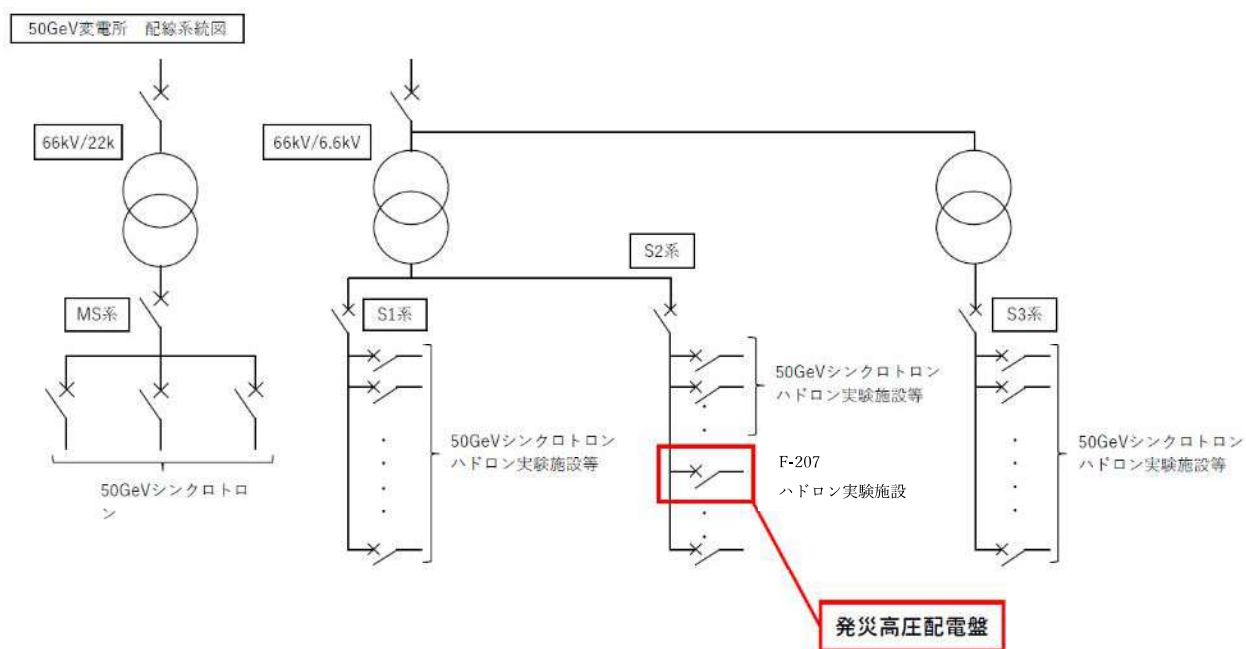
図 5 50GeV 変電所 配線系統図

50GeV 変電所は、50GeV シンクロトロンやハドロン実験施設等に電力を供給するための変電設備が設置されている施設で、平成 16 年より運用を開始している。当該施設は、原子力科学研究所特高受電所から電圧 66kV で受電し、屋外の特高変圧器にて 22kV 及び 6.6kV に降圧した電力を高圧配電盤を通して各施設へ供給する。高圧配電盤は送電・遮断を行う真空遮断器、異常・故障を検知する保護継電器などから構成されている（図 5、図 6）。なお、出火した高圧配電盤内ケーブルは平成 26 年に調達敷設し、平成 27 年より施設への電源供給を開始していた。

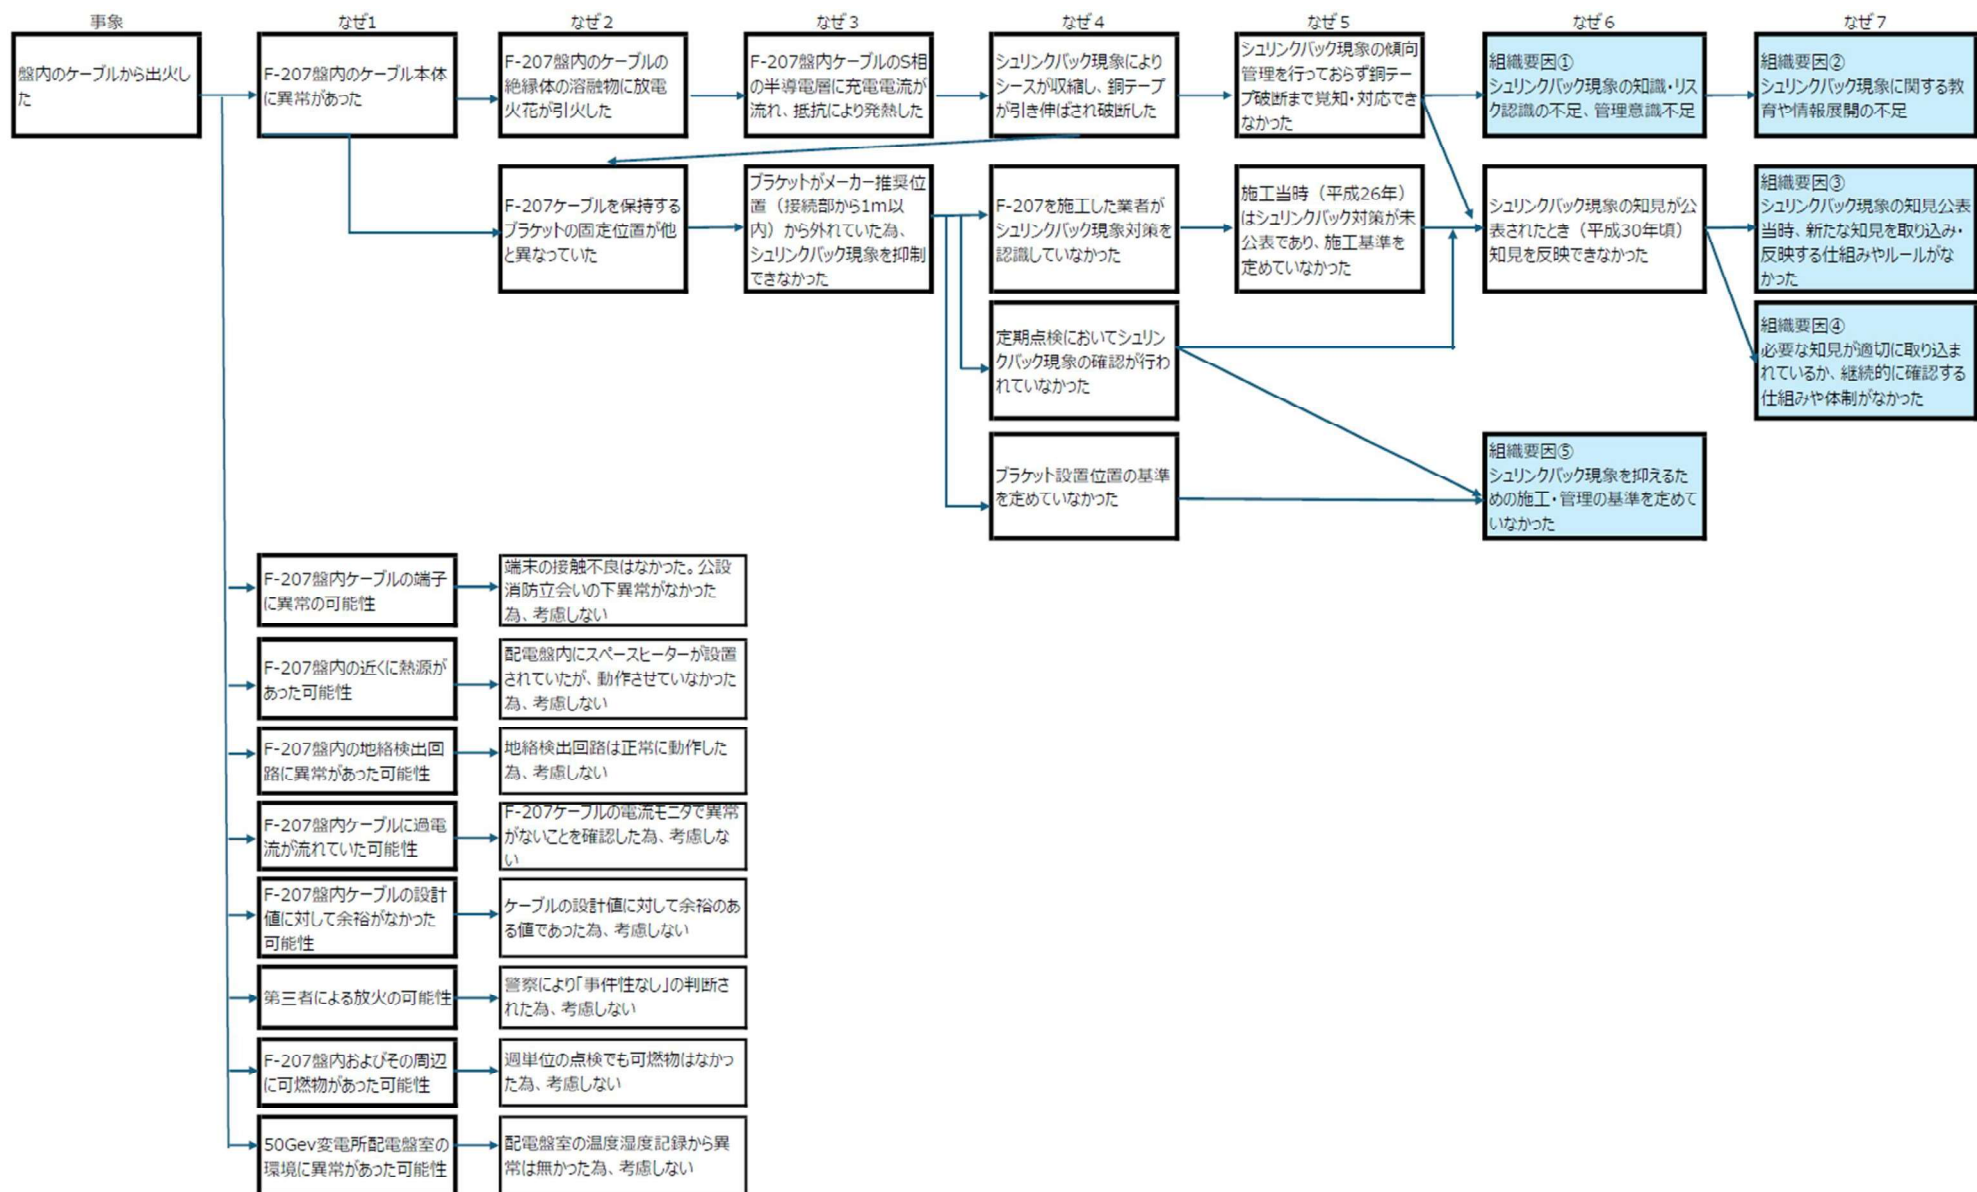
図9 「J-PARC 50GeV 変電所における配電盤からの出火について」に係る根本原因分析

本事象について、根本的な原因を特定するため、発災に至った背後要因の抽出を繰り返し、背景にある組織要因の洗い出しを行った（図9）。

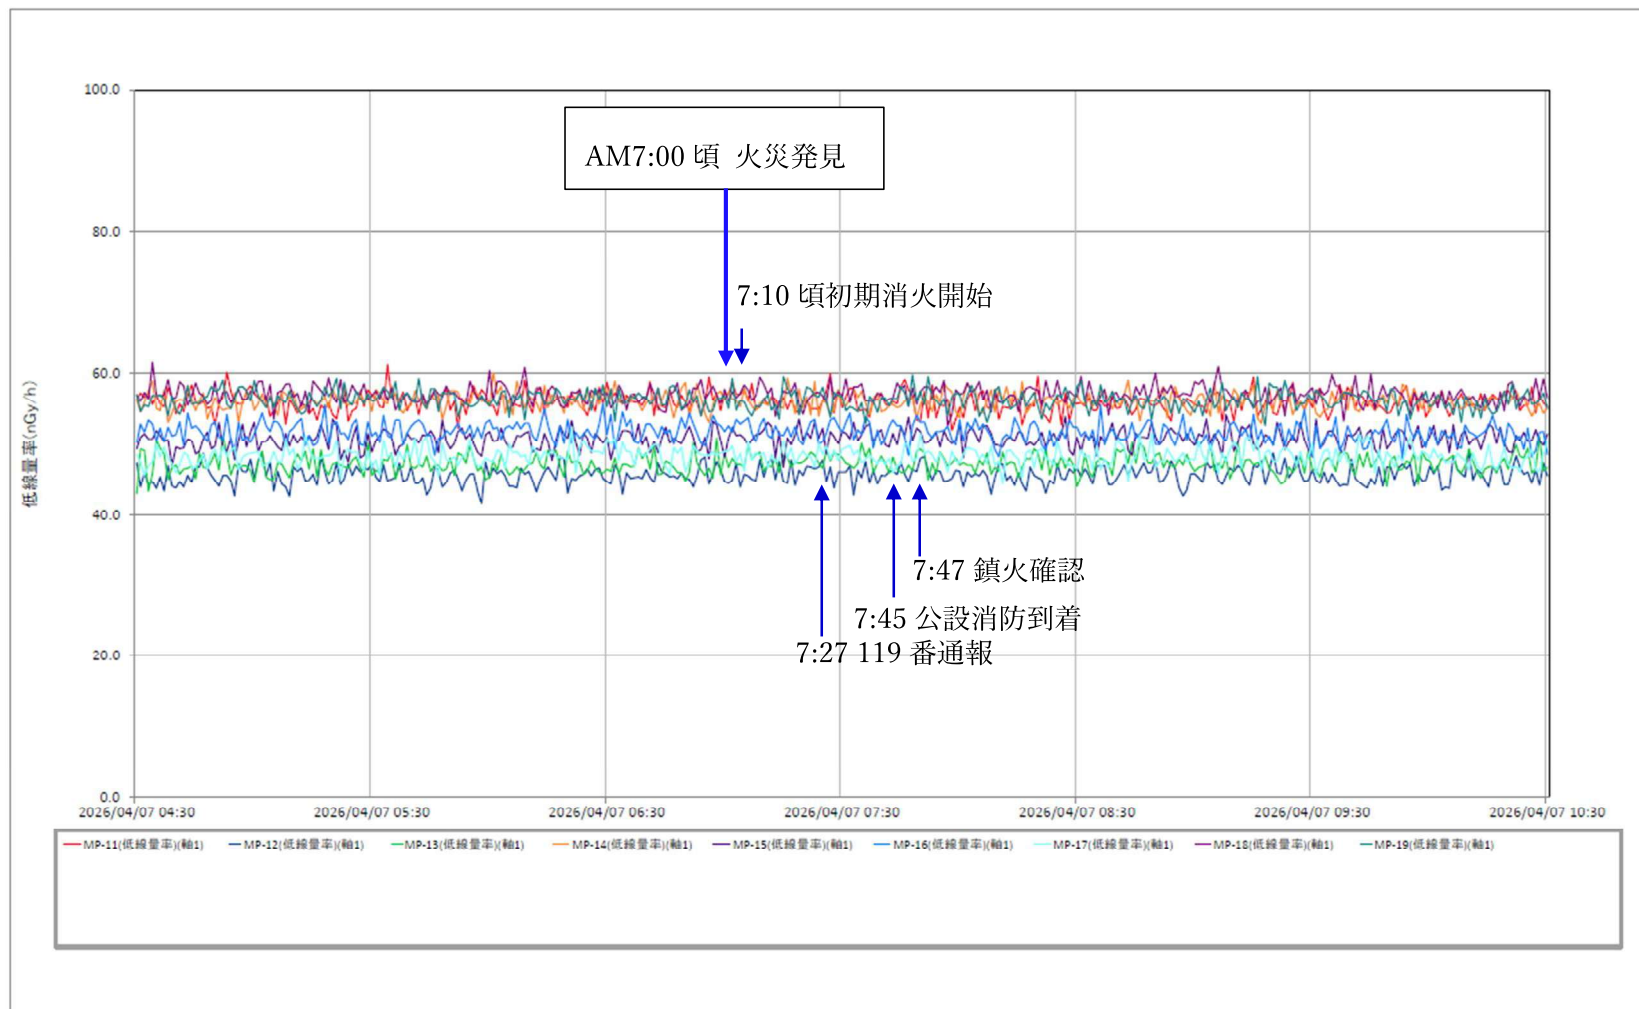
図 1 1 発災当日のモニタリングポストの線量率の時系列グラフ

本事象に伴う人的災害の発生及び周辺環境への影響はなく、モニタリングポストの指示値にも変動はなかった（図 1 1、図 1 2）。
